高温焼却炉建屋からの放射性物質を含む水の漏えいに係る原因と対策

東京電力ホールディングス株式会社

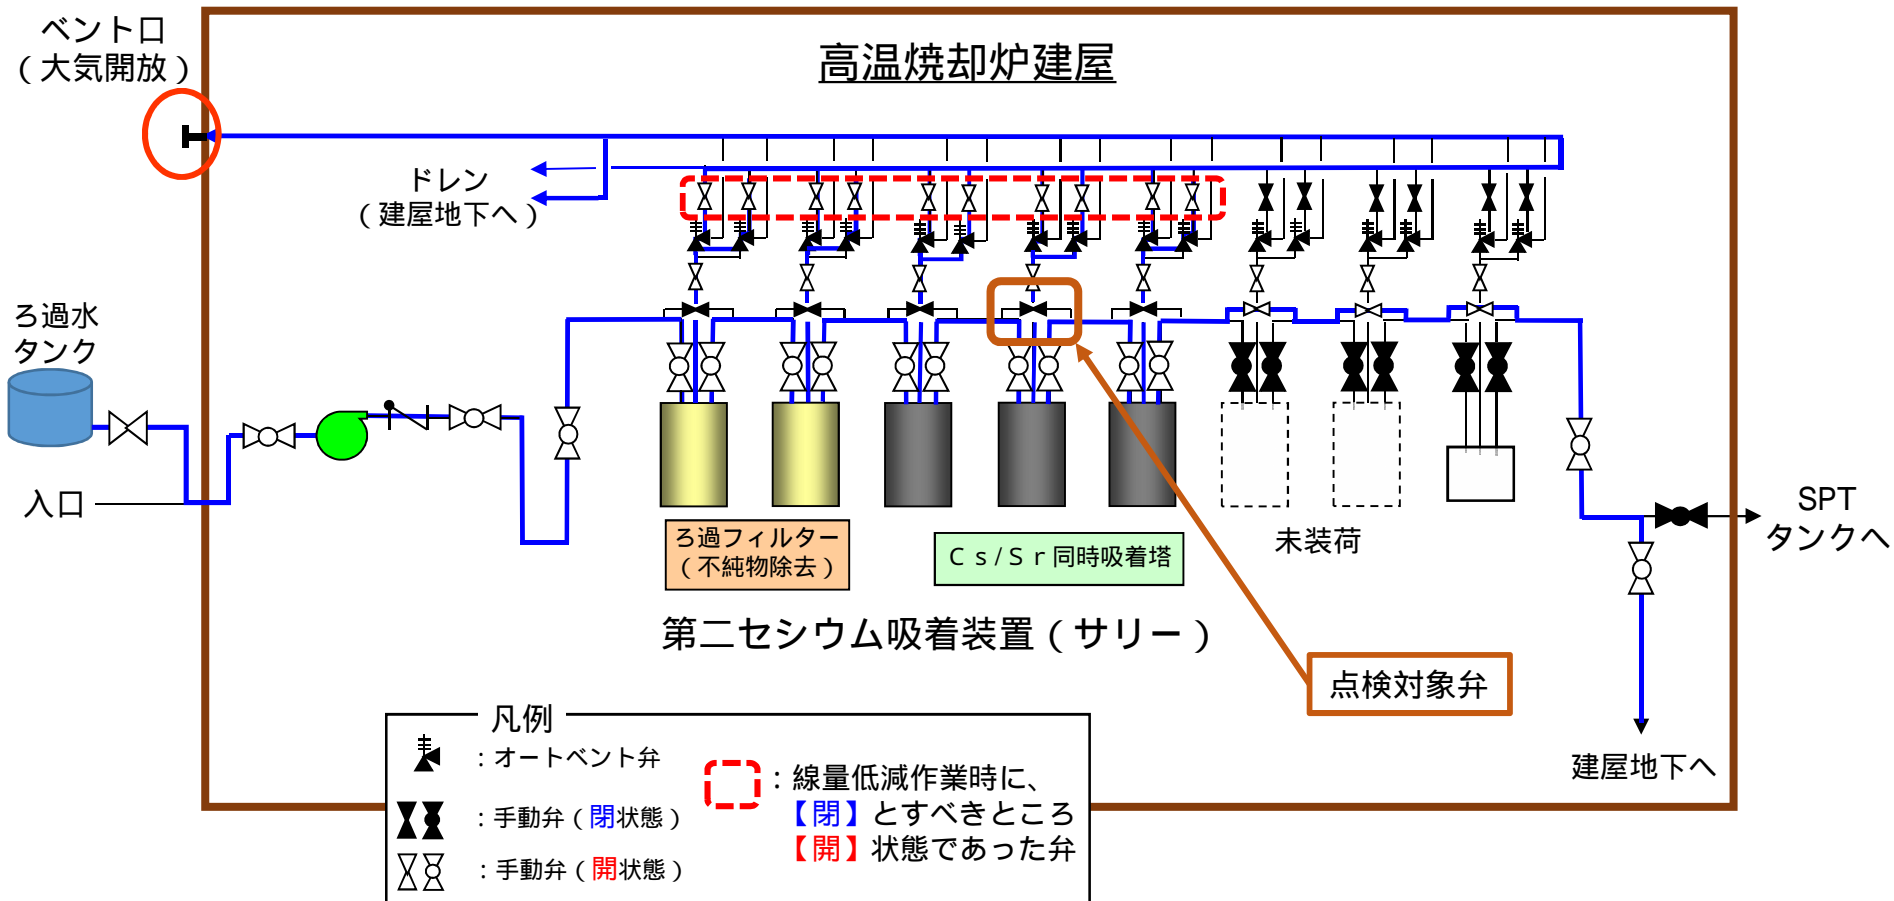
【補足】系統図（線量低減作業時）

- 2月7日、午前8時53分頃、協力企業作業員が、高温焼却炉建屋東側壁面の地上高さ約5mに設置している第二セシウム吸着装置（サリー）ベント口（吸着装置内で発生する水素の排出用）から、建屋外へ水が漏えいしていることを確認。
- 同時時間帯、停止中のサリーでは、弁点検のため、ろ過水の通水による線量低減作業が行われており、午前9時10分頃、ろ過水の元弁を閉めたことにより、午前9時16分頃、水の漏えい停止を確認。
- 漏えいした水は、ろ過水と混合した系統水であり、漏えい箇所の敷き鉄板上には約4m×4m×深さ1mmの範囲で水溜まりがあることを確認。鉄板の隙間から土壌へ漏えい水が染み込んだ可能性があるため、応急処置として当該エリアを区画することで立ち入り制限を実施。
- 作業員の身体汚染は無く、また、敷地境界モニタリングポストや連続ダストモニタ、排水路モニタに有意な変動がないことを確認しており、この漏えいに伴う外部への影響は確認されていないが、継続して各種モニタの監視を実施中（2月15日現在、外部への影響は確認されていない）。
- 2月7日、放射性物質の漏えい量を概略評価（漏えい量を約5.5m³として算出）した結果、全（Cs-137で評価）で約220億ベクレルと評価したことから、東京電力株式会社福島第一原子力発電所原子炉施設の保安及び特定核燃料物質の防護に関する規則第18条第11号「発電用原子炉施設の故障その他の不測の事態が生じたことにより、核燃料物質等（気体状のものを除く）が管理区域内で漏えいしたとき」に該当すると判断。
- その後、放射性物質の漏えい量等を精査し、漏えい量を約1.5m³、Cs-137およびCs-134の総和で約66億ベクレルと評価した。
- 漏えいした水の処理については2月7日に漏えいした鉄板上の水溜まりの除去を完了した。2月8日から、地中に染み込んだ可能性がある土壌について掘削除去を開始しており、放射性物質の拡散リスクが高い箇所の対応は2月14日に完了した。なお、除去した土壌は専用の保管コンテナに格納し、瓦礫類と同様の管理を実施している。

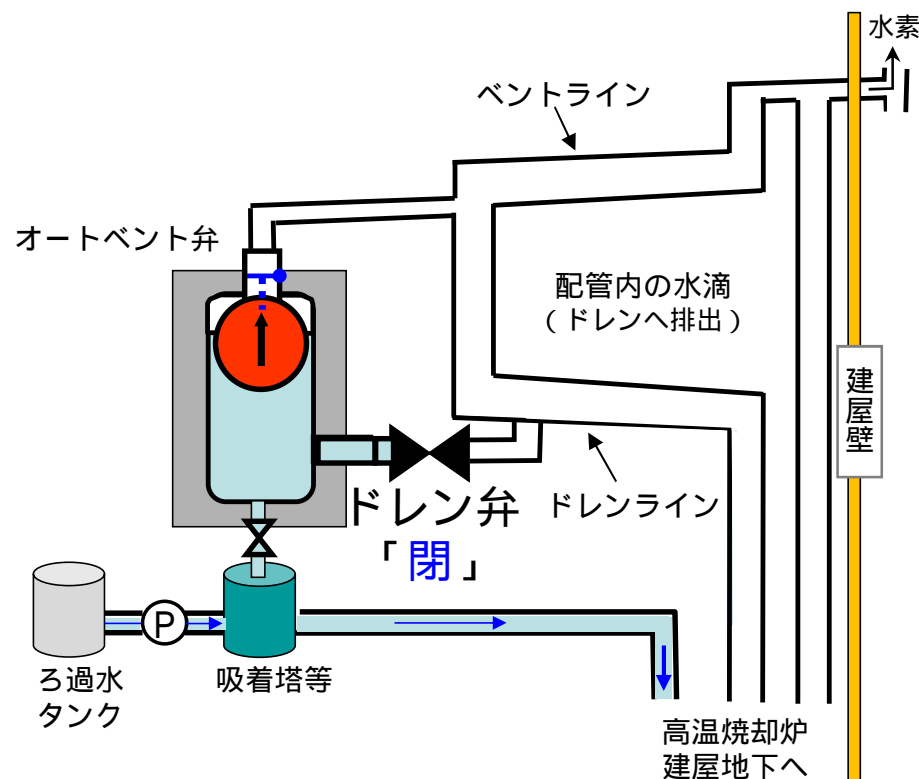
線量低減作業時(正常時)

- 弁開放点検前の線量低減を目的とした”線量低減作業”を、フィルターおよび吸着塔のドレン弁（計10箇所）が「開」状態のまま実施。
- ドレン弁が「開」であったため、系統水がドレンラインへ流入。
- ドレンラインを経由して、高温焼却炉建屋地下へ排出しきれなかった系統水が、ベントラインへ逆流し、ベント口からの建屋外へ漏えいに至った。

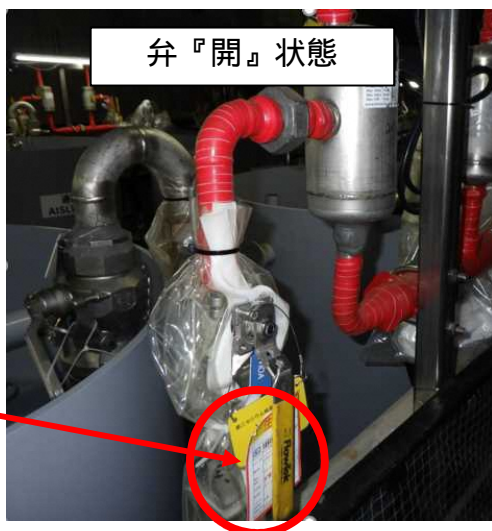
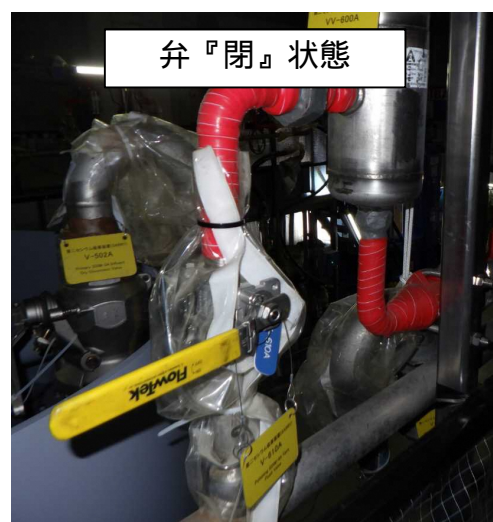
- 作業員（弁確認者）は、手順書に従い、ヒューマンエラーを防止するための手法（ 1 ）を活用しながら弁の確認行為は行っていたが、弁番号と手順書が一致していることの確認に留まり、弁が「閉」状態でないことを見落とした。

- 手順書では線量低減作業開始前に当該弁の『「閉」を確認する』とされていた。
- 本作業は当該元請企業により定期的に行われていたが、至近数年の実績では「閉」状態で作業が開始されていた。
- 作業員（手順確認者）は、これまでの経験から、当該弁が常に「閉」状態であると認識していた。作業前日の手順書読み合わせの際、作業員（弁確認者）に対して当該弁は、これまで「閉」状態であったと伝えていた。
- 作業員（手順確認者・弁確認者）2名は、このような認識により、弁が「閉」状態でないことを見落とし、注意札も見落とした。また、高線量下の作業であることから早く作業を終えたいとの意識もあった。

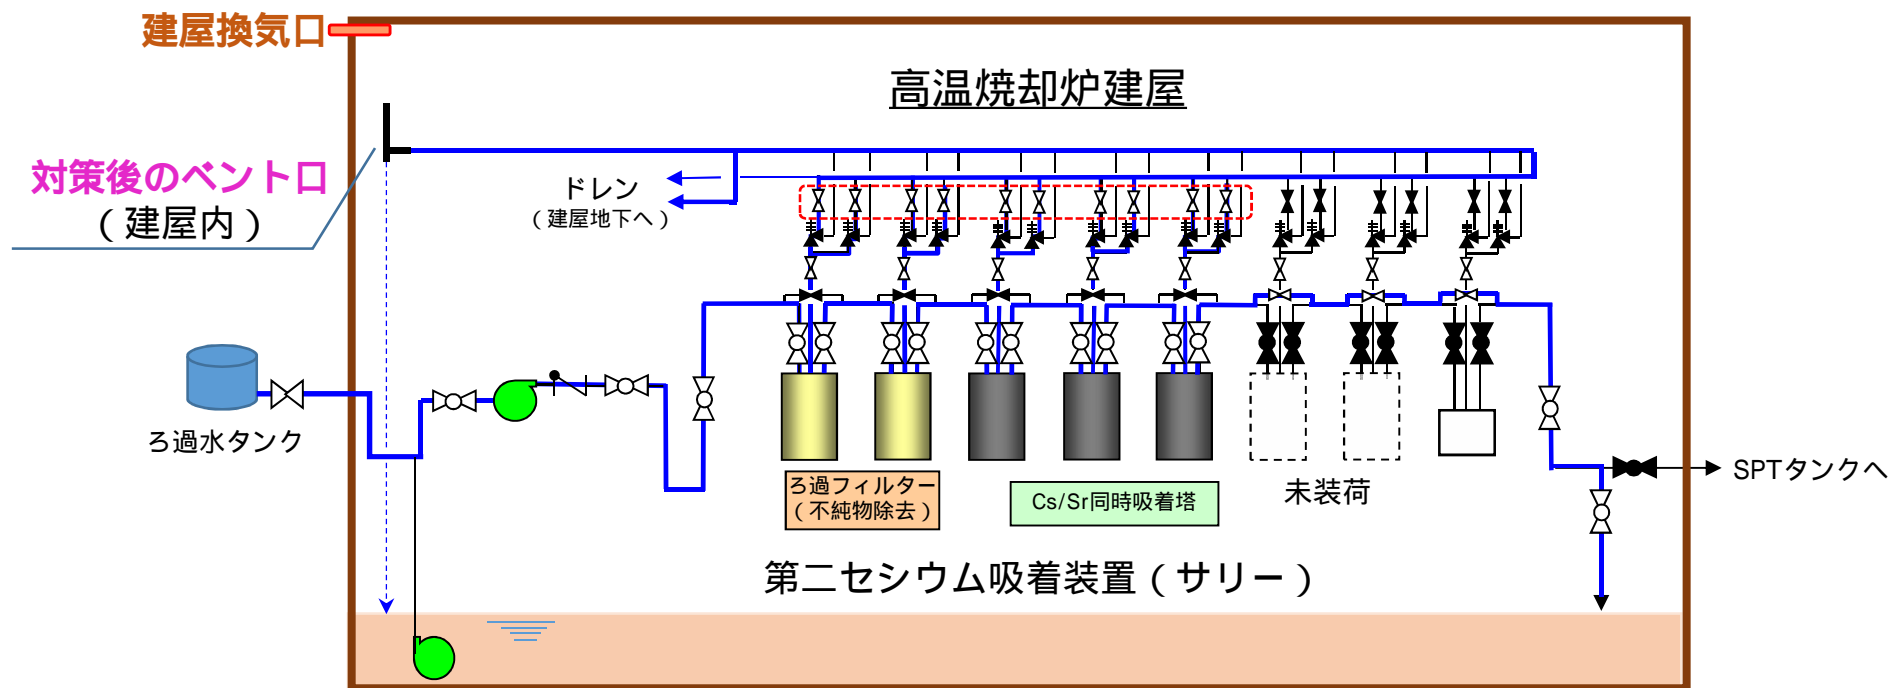
設備改善イメージ

- 本事案を踏まえて、設備面に関する改善検討を実施。なお、検討にあたり以下を考慮。
 - 高い濃度の液体放射性物質を屋外に漏えいさせないこと
 - 既存設備にて求められる仕様要求を満足すること（停止中に発生する吸着塔内の水素を滞留させないこと）

建屋外に直接開放している現状のベント口については、今回のような事案が起きても、建屋内の管理された区域に排出する構造に変更し、水素滞留防止のための建屋換気口を追設する。

- ✓ ベントラインの一部を切断して、ベント口を建屋内とする
- ✓ ベント口が建屋内となり、建屋内で水素滞留をさせないため、壁面に水素を大気開放させるための建屋換気口を設ける
