平成26年度第1回（通算19回目）
福島県原子力発電所の廃炉に関する安全監視協議会開催報告書

1 日 時 平成26年4月9日(水) 10:00 ~ 15:40

2 場 所 福島第一原子力発電所

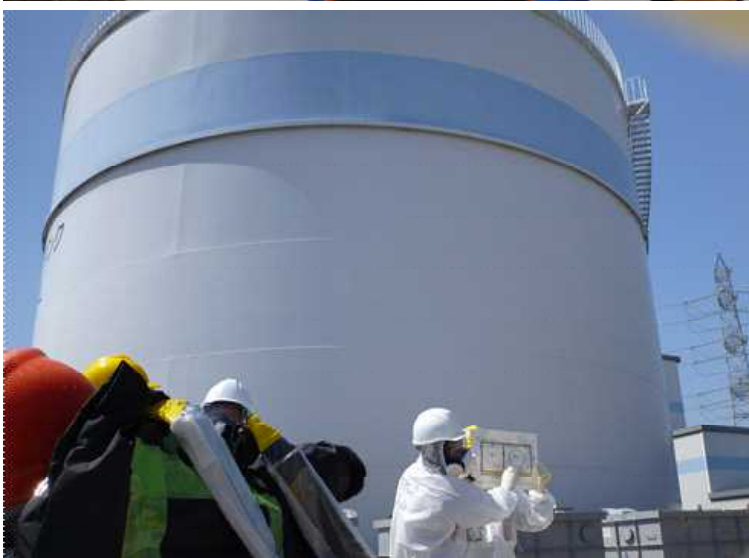
○ろ過水タンクエリア堰
からの雨水溢水に関する
現場説明状況

さらに、4日未明には、降雨に伴いろ過水タンクの堰内水がオーバーフローし、雨水対策が未だ不十分であることが明らかとなりました。

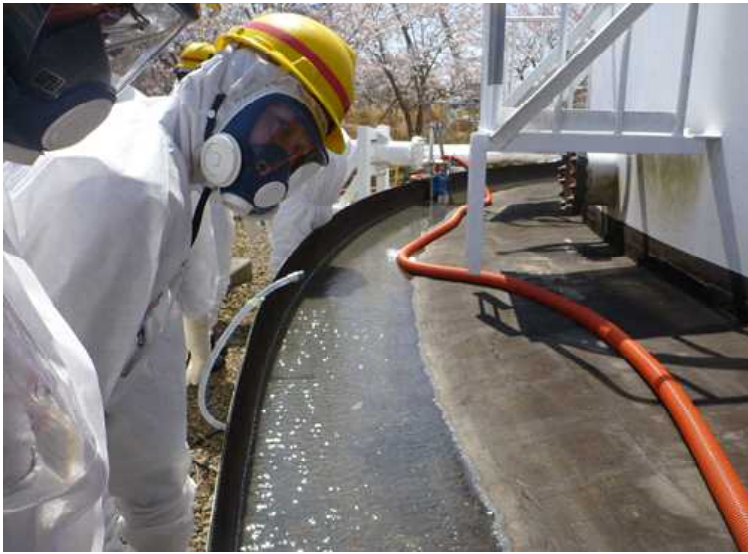
○ろ過水タンクエリア堰の
状況

今回、タンクの堰を確認したところ、堰内に水が溜まっている状態であった。今年の梅雨までに対策を完了するべき。また、ろ過水タンクなどの溶接型タンクについて、堰の高さが低いのが、計画的に嵩上げを実施するべき。

雨水の対策については、五月までに堰の二重化などの対策を完了する予定だと思うが、改めて雨水対策の人員体制などについて再点検して頂きたい。

雨水対策につきましては、堰からの溢水について、原因を再検証し、雨水対策の人員体制等の再点検を実施すること。また、降雨時には、雨量の予測を行いながら対応を行うこと。

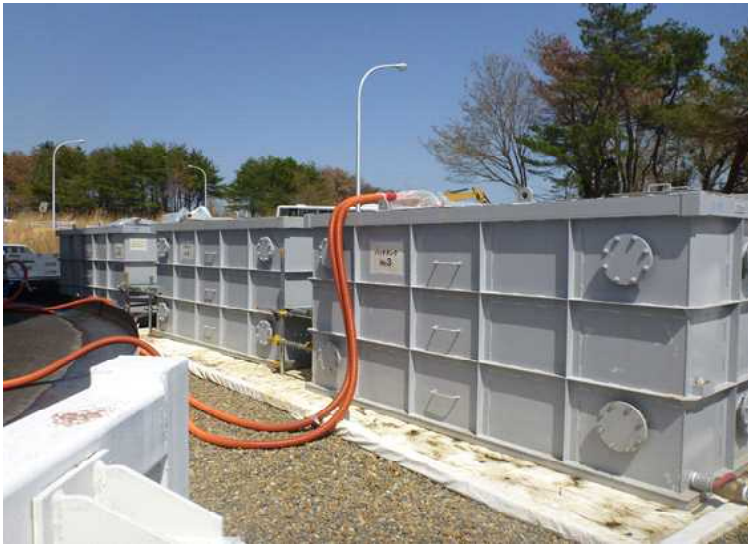
○ろ過水タンク付近に設置
されている雨水移送用の
ノッチタンク

ノッチタンクに貯めた水で基準値を超えたものが2箇所あったが、核種はセシウムか。土壌が舞い上がったものが検出されたのか。

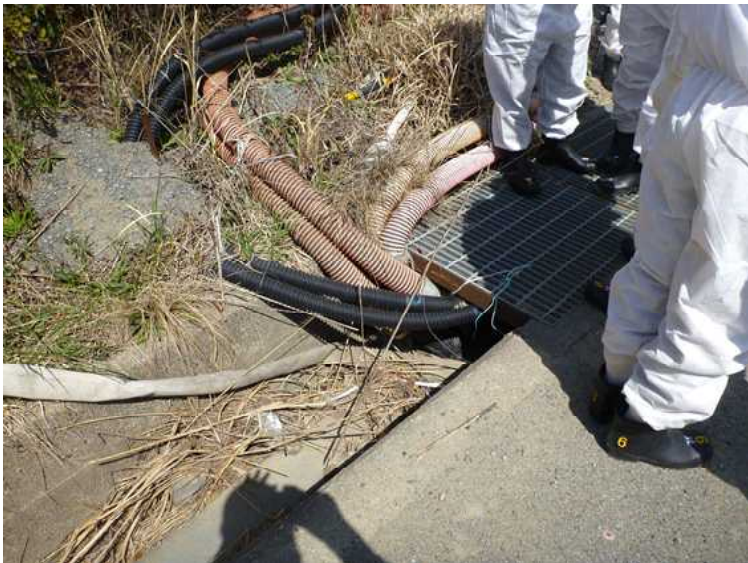
○ろ過水タンクエリア付近の
A排水路

二つ確認する。ろ過水タンク付近にあるA排水路について、暗渠にしないのか。

B及びC排水路については、暗渠化の工事を完了しているが、A排水路については暗渠化工事は実施する予定はない。

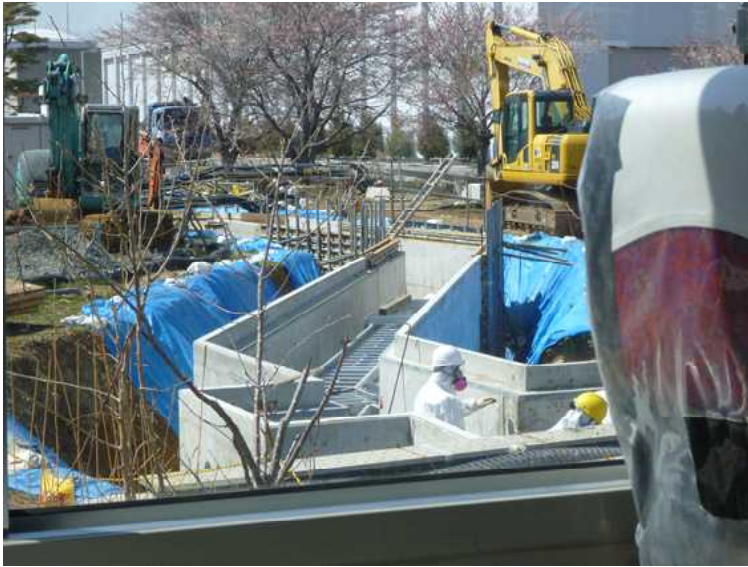
○ケーブルトレンチ本設化
作業高圧電源盤増設工事
場所

○高坂原子力専門員
今回、ケーブル切断が発生した箇所はU字溝の敷設は実施しないとのことだが、我々としては、当該の箇所についても、U字溝等の敷設が必要だと考えている。震災後に設置した設備も40年間持つ設備にしないといけない。

ましては、新設する設備だけでなく既存の設備を含めた重要な設備の本設化を着実に実施するとともに、作業前の打ち合わせ、情報共有をしっかりと行い、リスク管理を徹底的に行うこと。

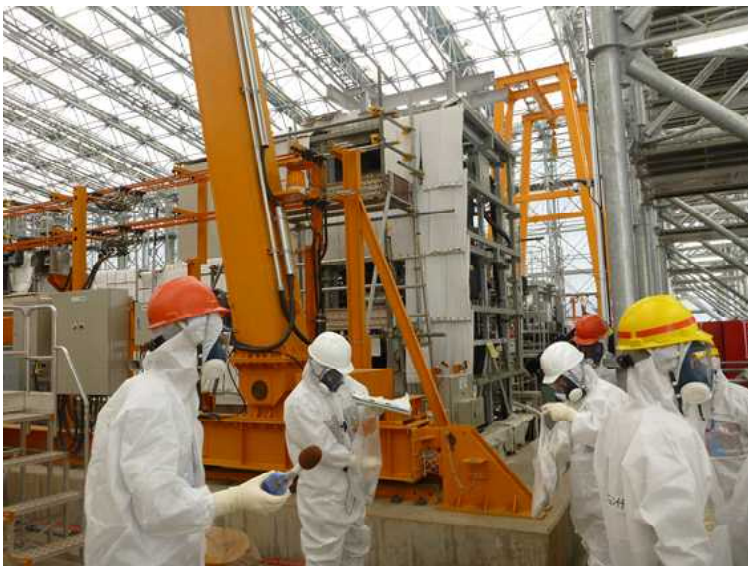
○多核種除去設備C系
クロスフローフィルタ

逆洗をすることにより、炭酸塩が下流側に移動してしまっているため、今後、逆洗の方法について、系統の下流側に影響を与えないような運用の改善をしていくべきではないか。

現在、系統の差圧が高くなった際に逆洗をしており、炭酸塩が流出していないことをカルシウム濃度の測定により確認している。

ALPSのトラブルに関しましては、ガスケットなどの消耗品の交換について、作業毎に交換するなど、長期停止しないようにすること。また、今回のトラブルの原因となった炭酸塩が下流に移動しないように逆洗の条件を再検討し、対策を講じること。これらの対策については他システムへの水平展開を実施するとともに、これまでのトラブルに伴う改善を、今後、新增設する多核種除去装置を含め確実に反映すること。

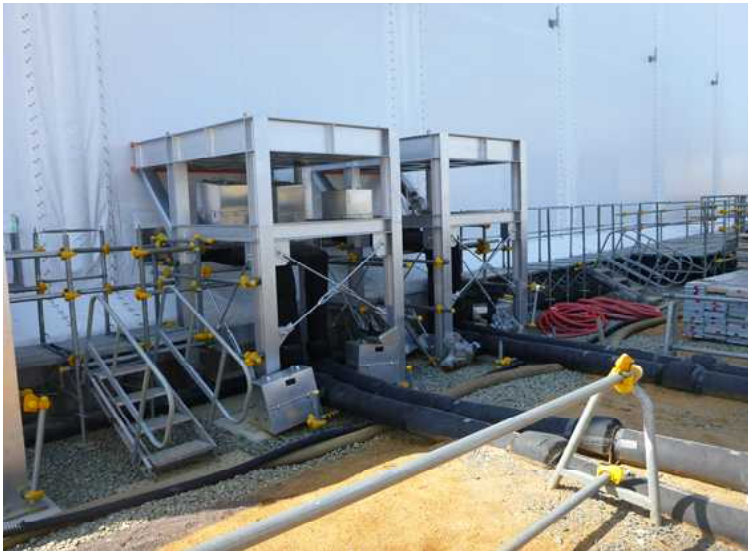
○多核種除去設備
移送配管（屋外）

地下水バイパスについて、移送ラインの水について、一定時間、滞留する時間があると思うが、冬場の夜間に -10°C まで気温が下がると思うが、凍ってしまったらそのラインは運用できなくなると思うが、その点についての設計見解はどうか。

配管の直径が太いことと、配管に保温を付けており、これまでも冬場に凍結したことはなく、保温が有効に機能していると評価している。

なお、過去に配管の凍結等のトラブルが発生しており、その対策として、保温材の設置や、ポリエチレン配管について、研究所において気温 -8°C で24時間の条件で凍結実験をしており、凍結をしないことを確認している。

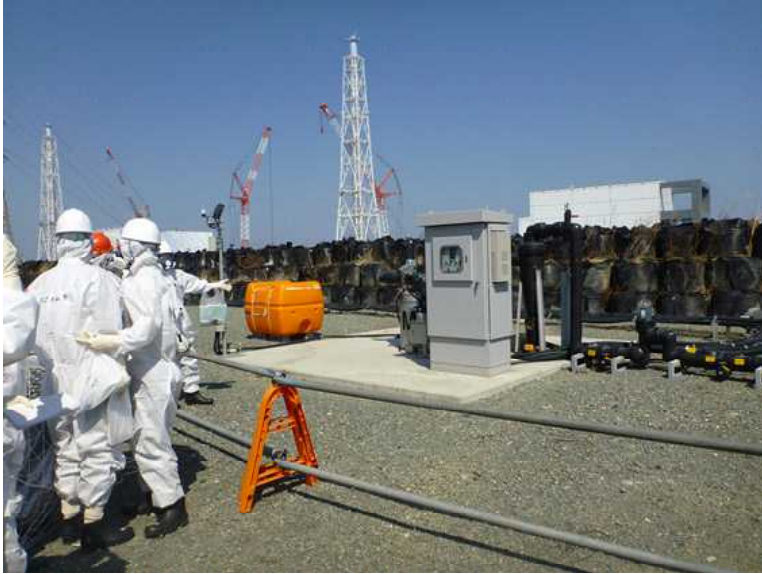
○地下水バイパス
No.12 揚水井・揚水ポン
プ

揚水井戸の測定については、排水するための測定ではなく、あくまでも傾向監視のため

のものである。特に現在、No7, 12の井戸については監視強化をしている。

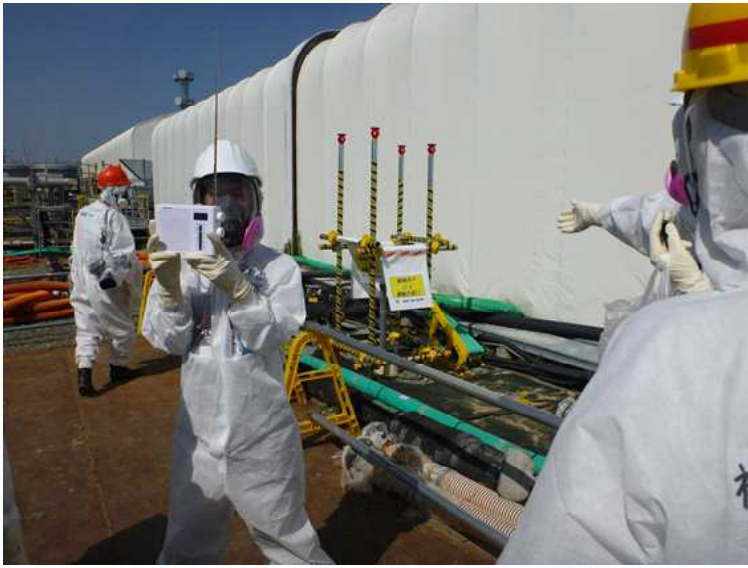
○H6タンクエリア
地下水観測孔G-2

地下水観測孔のG2において、高い濃度が検出されているが、ウェルポイントの位置について、どこの位置が良いのか再検討するべきである。もう少し幅広で対策をするべき。汚染水の拡散防止に効果的な位置への設置をお願いしたい。

H6エリアタンク上部天板部からの汚染水漏えいに関しましては、G-2観測孔の数値が高いため、観測孔の増設やウェルポイントの追加設置について検討すべき。また、今回説明した対策について確実に実施するとともに、堰の二重化などの対策は可能な限り前倒しすること。
