増設ALPS(B系) 配管洗浄作業における 身体汚染事案の対策について

2024年2月26日

東京電力ホールディングス株式会社

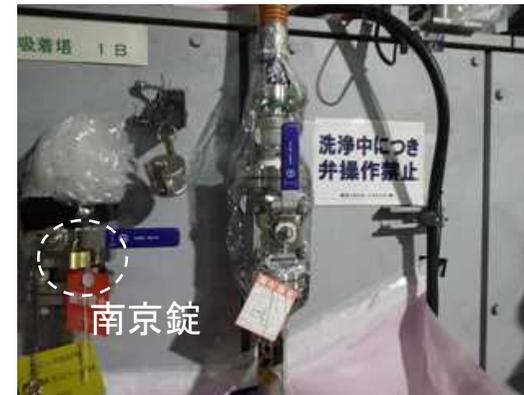
弁のロック状況写真(一例)

■ 弁開度調整操作の禁止

- 当該作業における手順書で、予定外作業／手順書にない弁操作の禁止について反映し、関係者で共有済み。
- 手順書に記載された弁操作時以外は、弁操作ができない措置（ロック）を実施済み。

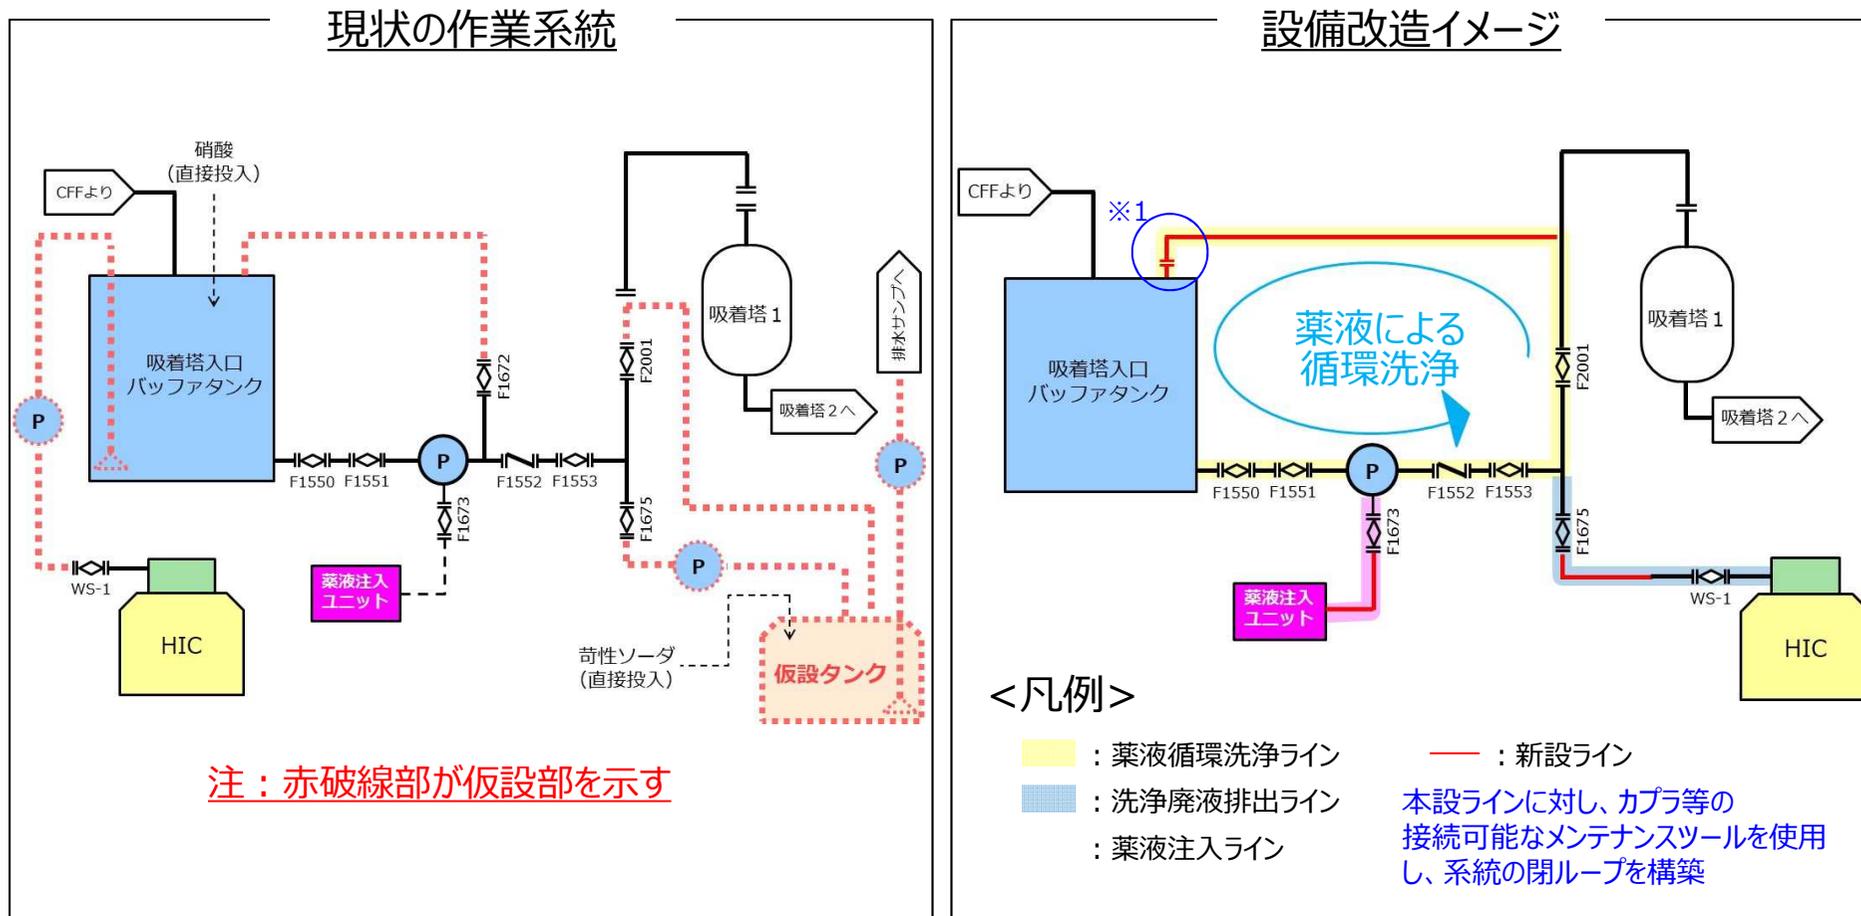
■ 作業安全の向上対策の一例

- 新たなラインを布設し、閉ループにより薬液による循環洗浄作業が可能となる系統設計を検討中
- また、水圧の急激な変化に備えて、バッファタンク予備ノズル部に新設ラインを固定 (下図※1参照)
