## 福島第一原子力発電所現地確認報告書

- 1 確認日  
令和6年3月1日（金）
- 2 確認箇所  
6号機原子炉建屋（6号機使用済燃料プール）
- 3 確認項目  
6号機使用済燃料プールの現況

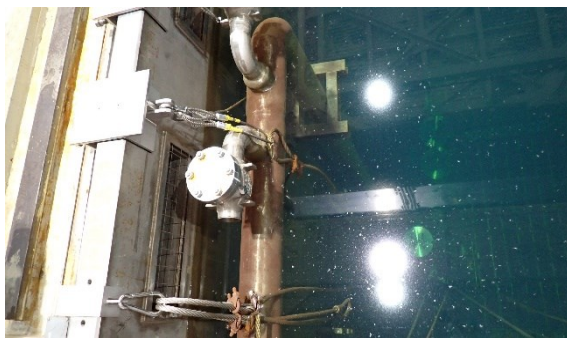
(写真1-1)  
南側に配置されているSFP注水配管の状況

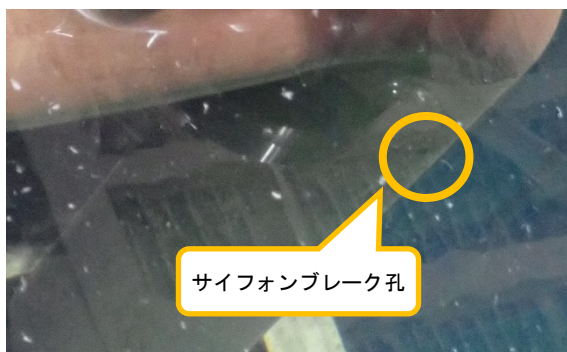
- ・ SFPの注水配管は2系列あり、それぞれサイフォンブレイク孔が施工されていた。孔の大きさはφ40mm～50mmである。（写真1）
- ・ SW系（補機冷却海水系）の機器点検のため、FPC系（冷却プール浄化系）ポンプが停止中であり、プール水の循環機能が停止しているため、プール南側で不純物が浮いていることを確認した。（写真1-1、1-2）
- ・ 6号機SFPのプール水は濁りなどなく、保管されている使用済燃料を目視で確認することができた。（写真2）

(写真1-2)  
南側に配置されているSFP注水配管のサイフォンブレイク孔の状況  
※水面に不純物(白い物)が浮遊している

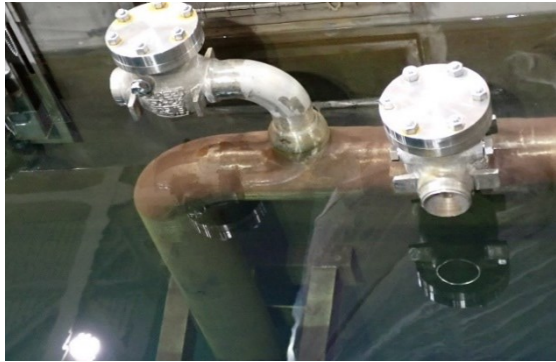
(写真1-3)  
南側に配置されているSFP注水配  
管の状況

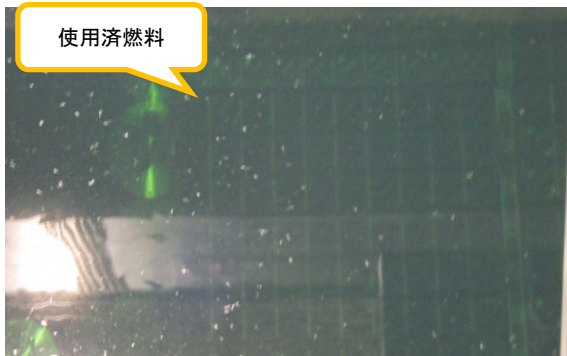
(写真2)  
プール中央部の状況
