福島第一原子力発電所現地確認報告書

令和6年3月18日（月）

Bタンクエリア、B南タンクエリア

地震発生後のBタンクエリア及びB南タンクエリアの状況

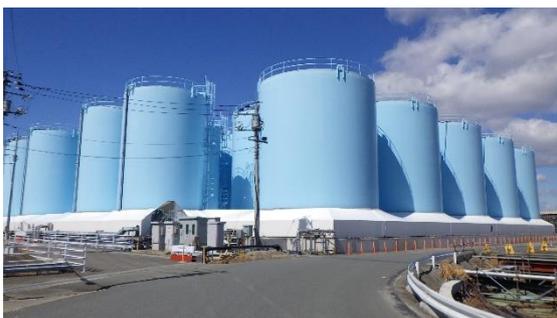
(写真1-1)
Bタンクエリア外観
(南東側から撮影)

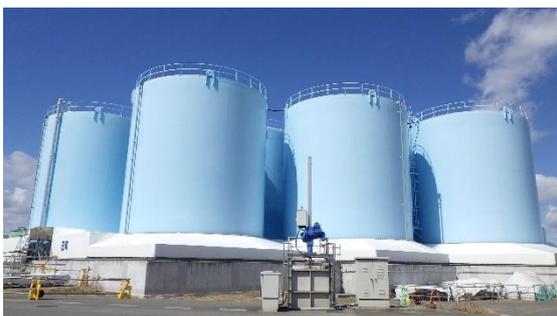
(写真1-2)
B南タンクエリアの外観
(南東側から撮影)

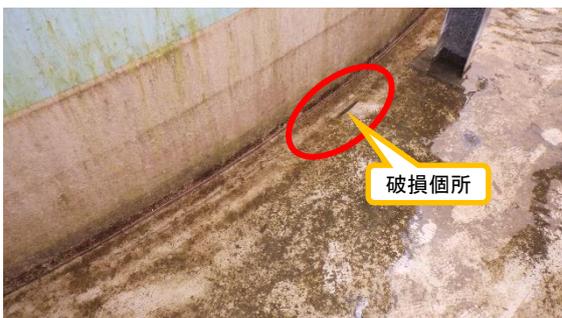
- ・タンク下部周囲の防水塗装に一部破損している箇所や膨らみのある箇所が見られたが、タンクの明らかな位置ずれや連結管の大きな変位は確認されなかった。（写真2）
- ・確認した範囲では、タンクや連結管等からの水漏れは確認されなかった。

(写真2-1)
タンク下部周囲の防水塗装一部破損
の例 (B4タンク)

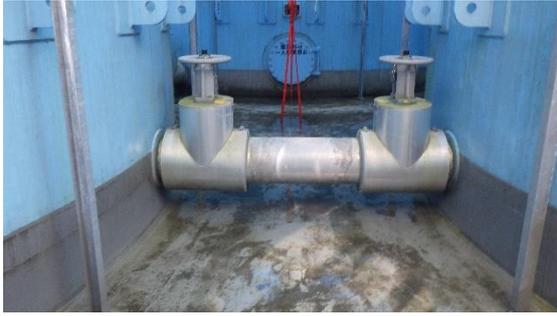
(写真 2 - 2)
連結管の状況の例①

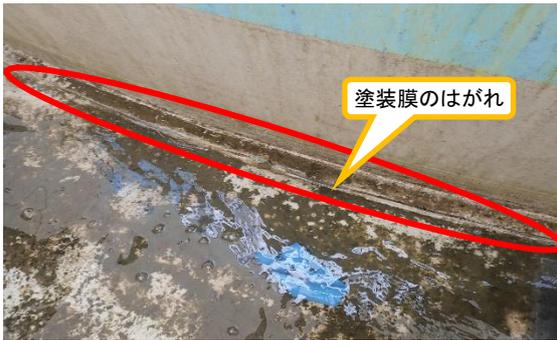
- ・全てのタンク下部周囲の防水塗装の剥がれが見られたが、Bタンクエリア同様タンクの明らかな位置ずれや連結管の大きな変位は確認されなかった。（写真3）
- ・また、タンクや連結管等からの水漏れも確認されなかった。

(写真 3 - 1)
タンク下部周囲の防水塗装はがれ状況の例 (B 5 タンク)

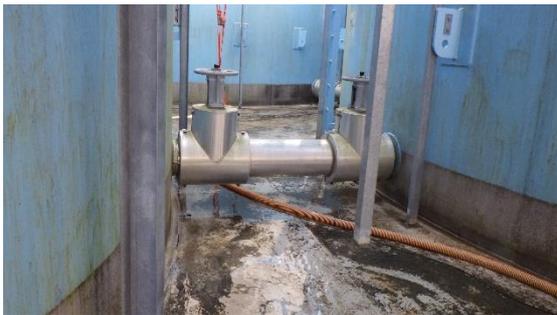
(写真 3 - 2)
連結管の状況の例②
