## 福島第一原子力発電所現地確認報告書

- 1 確認日  
令和6年3月21日（木）
- 2 確認箇所  
Dタンクエリア
- 3 確認項目  
地震発生後のDタンクエリアの状況

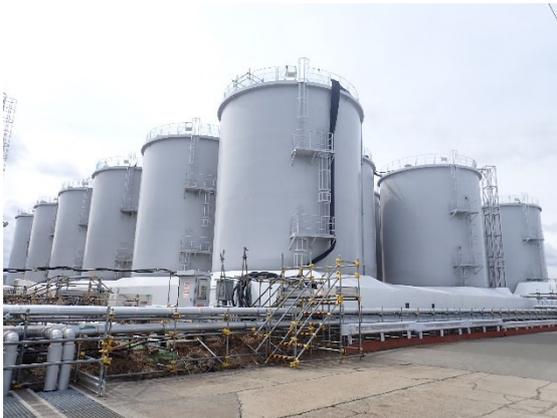
今般、福島県沖を震源とする地震が連続して発生しており<sup>※1</sup>、3月15日及び3月17日に立地町で震度4を記録する地震が発生したことから、令和4年3月16日に発生した地震の影響でタンクの位置ずれ等<sup>※2</sup>が発生したタンクエリアであるDタンクエリアの状況を確認した。（写真1）（図1）

(写真1)  
Dタンクエリア外観  
(北東側から撮影)

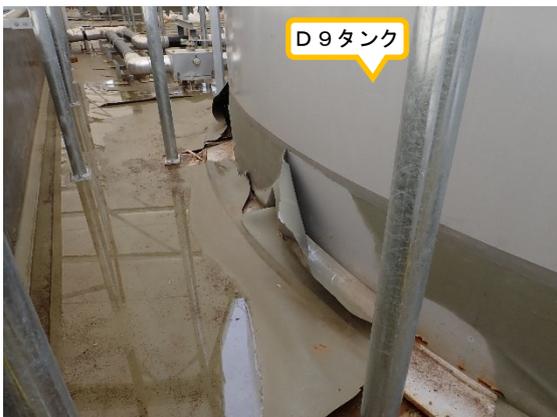
- ・タンク下部周囲の防水塗装に亀裂や一部破損している箇所が見られたが、タンクの明らかな位置ずれや連結管の大きな変位は確認されなかった。（写真2）
- ・確認した範囲では、タンク及び連結管等からの水漏れは確認されなかった。（写真3）
- ・前回確認時、雨除けカバー改造工事のため、既存カバーや支柱等の撤去が行われ、堰内に新たな支柱等が設置されている状況であったが、本日確認時においては、新たに雨除けカバーが設置されていた。（写真4）

(写真2-1)  
タンク下部の被覆膜の剥がれや  
堰床面の被覆膜に捲れた箇所  
の一例①

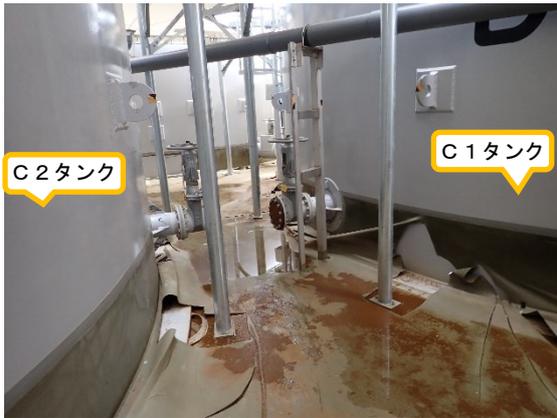
(写真2-2)  
タンク下部の被覆膜の剥がれや  
堰床面の被覆膜に捲れた箇所の一  
例②

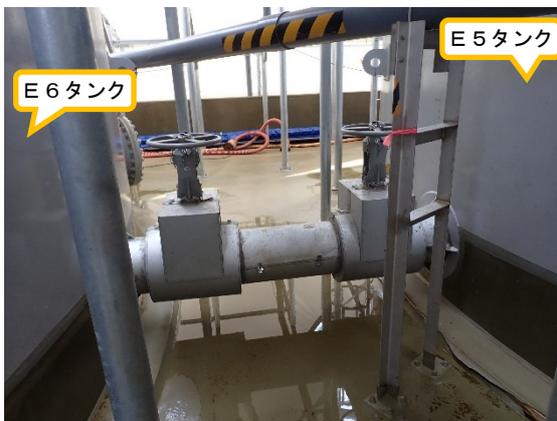
(写真3-1)  
タンク連結管の状況①  
(E5-E6タンク間)

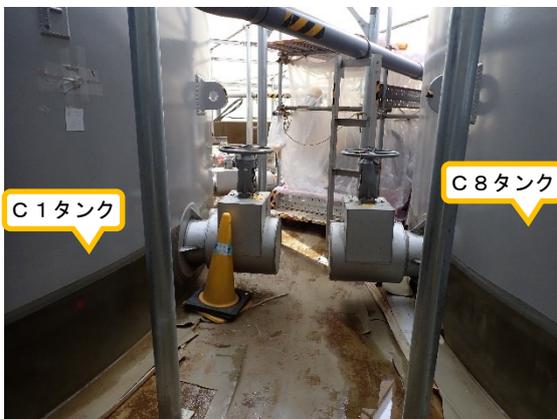
タンクエリアの影響：多くのタンクエリアでタンクの位置ずれや連結管の変位が確認された。Dタンクエリアでは、全41基中8基のタンクで位置ずれや2箇所の連結管でメーカー推奨値を超える変位が確認された。なお、いずれのタンクエリアにおいても、タンクや配管等からの漏えいは確認されなかった。

(写真3-2)  
タンク連結管の状況②  
(メーカー推奨変位値を超過した  
連結管の撤去状況)  
(C1-C8タンク間)

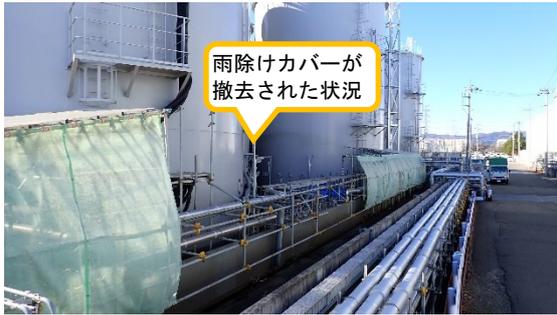
(写真4-1)  
雨除けカバーの撤去状況  
Dタンクエリア北側  
(撮影：令和5年12月25日)

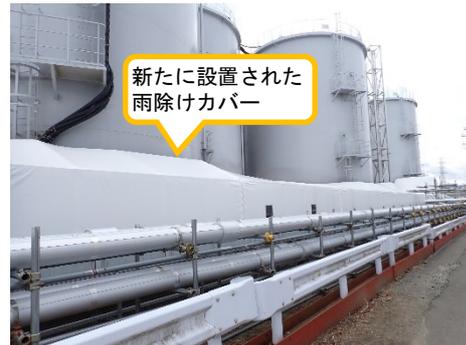
(写真4-2)  
新たな雨除けカバーの設置状況  
Dタンクエリア北側  
(撮影：令和6年3月21日)
