福島第一原子力発電所現地確認報告書

- 1 確認日
令和6年3月13日（水）
- 2 確認箇所
サブドレン他浄化設備
- 3 確認項目
サブドレン他浄化設備の状況

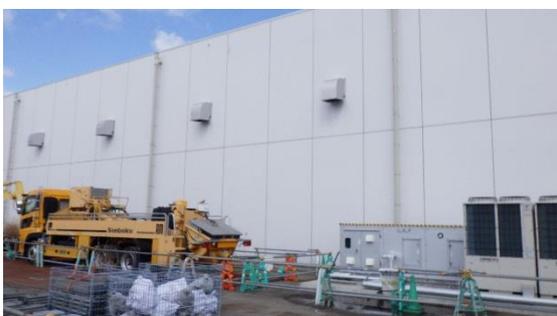
(写真1)
サブドレン他浄化設備建屋の外観

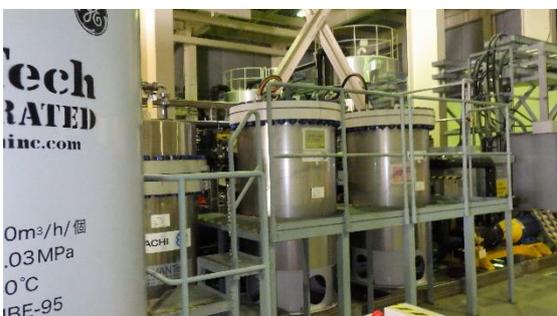
(写真2-1)
前処理フィルタ

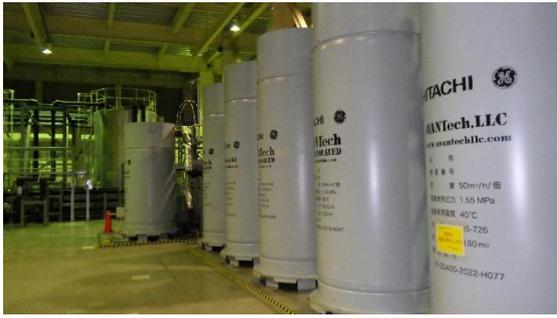
(写真 2 - 2)
吸着塔

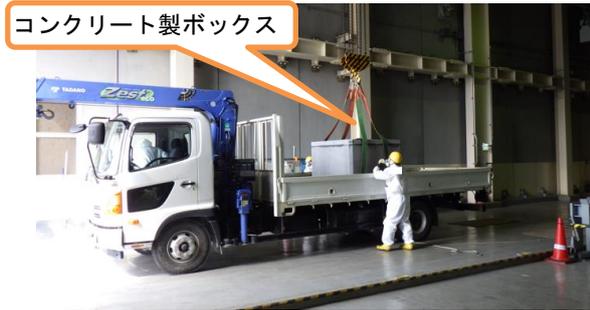
- ・サブドレン他浄化設備では、前処理フィルタ及び吸着塔の二段階でセシウム、ストロンチウムを除去させる。前処理フィルタ及び吸着塔は一定程度使用すると新しいものに交換されるが、交換した使用後の前処理フィルタを収納したコンクリート製ボックスの運搬作業を実施していた。（写真2）
- ・前記のコンクリート製ボックスはサブドレン他浄化設備建屋西側に仮置きされていた。（写真3）
- ・サブドレン他浄化設備の点検（ビニールパイプ交換）を実施していた。（写真4）
- ・サブドレン他浄化設備には、水を送るポンプが設置されているが、現地確認時は稼働していなかった。（写真5）
- ・確認した範囲では、配管等からの水の漏えいは確認されなかった。（写真6）

(写真 2 - 3)
コンクリート製ボックス運搬の状況

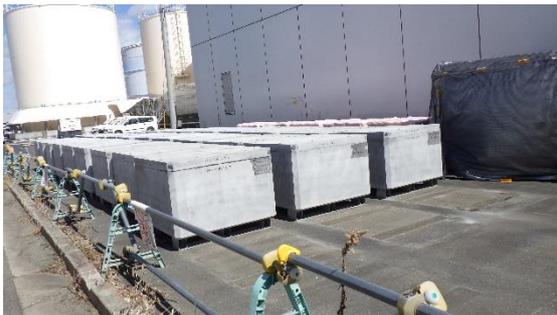
(写真 3)
サブドレン他浄化設備建屋西側コン
クリート製ボックス仮置き状況

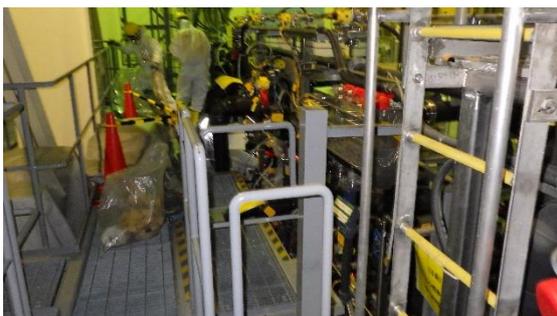
(写真 4)
設備点検の状況

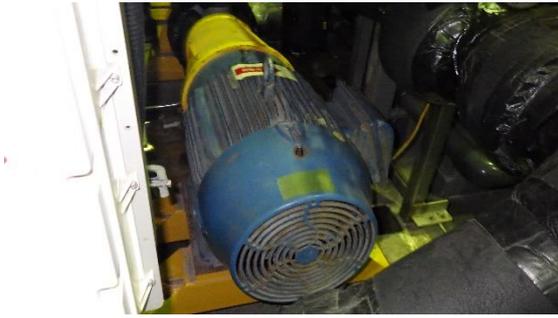
(写真5)
水を移送するポンプの状況

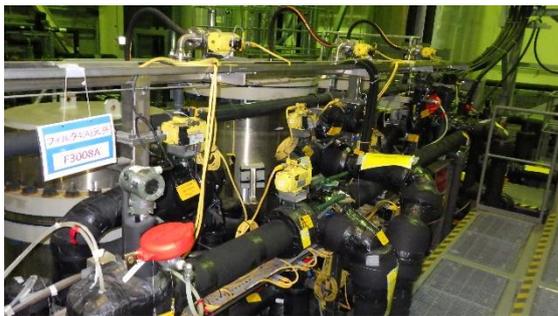
(写真6)
設備配管の一部
