## 福島第一原子力発電所現地確認報告書

令和6年4月25日（木）

大型機器点検建屋西側、多核種除去設備等処理水移送設備・希釈設備

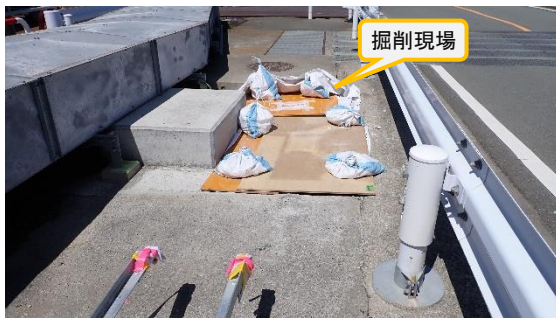
昨日（4/24）10時43分頃、所内電源A系が停止した事象が発生した。同時刻に大型機器点検建屋西側において掘削作業を行っていた際に、埋設されていた所内電源A系ケーブルを損傷させたことにより発生したものと推定されている。

- ・所内電源A系ケーブルを損傷させた掘削現場については、シート及び木板により養生されており、掘削した地面を直接確認することはできなかった。（写真1）
- ・掘削現場の東側には、地面を木板で養生している箇所が複数あり、また、地面には金属製の架台が敷設されていたことから、配電線の改良工事が実施されていると考えられた。（写真2）

(写真1)  
所内電源A系ケーブルを損傷させた  
掘削現場の状況  
(東側から撮影)

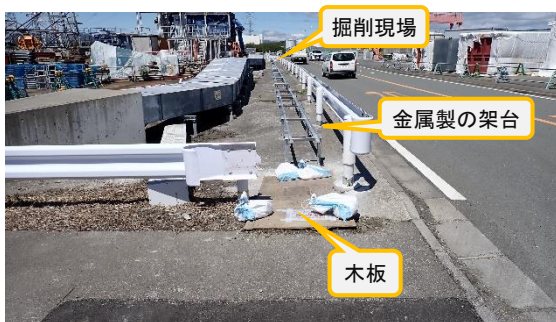
(写真2)  
掘削現場の東側の状況  
(東側から撮影)

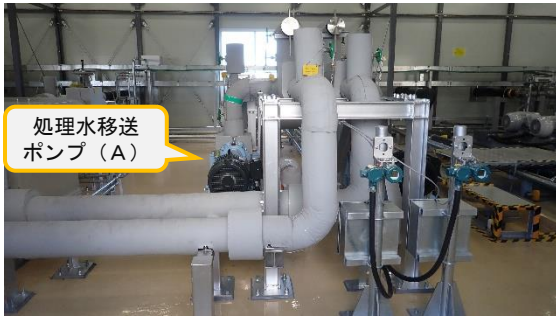
(写真3)  
処理水移送ポンプ (A) の稼働状況

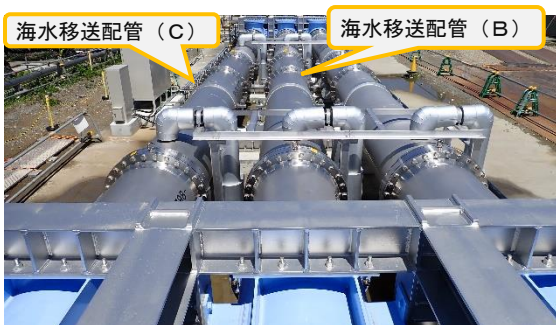
(写真4)  
海水移送配管の状況
