福島第一原子力発電所現地確認報告書

- 1 確認日
令和6年5月15日（水）
- 2 確認箇所
固体廃棄物貯蔵庫第9棟
- 3 確認項目
固体廃棄物貯蔵庫第9棟における廃棄物の保管状況

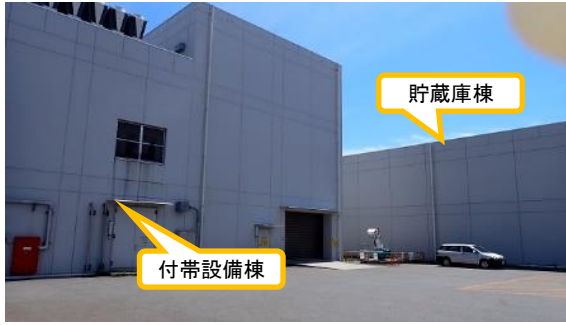
(写真 1 - 1)
 固体廃棄物貯蔵庫第 9 棟の外観①

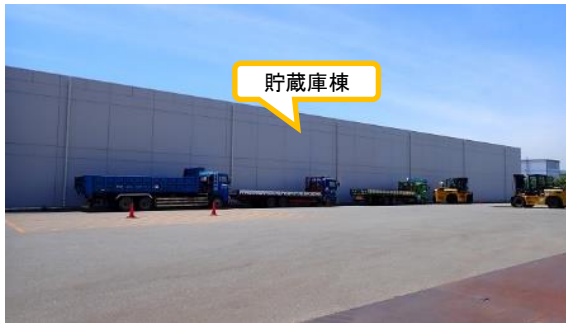
(写真 1 - 2)
 固体廃棄物貯蔵庫第 9 棟の外観②

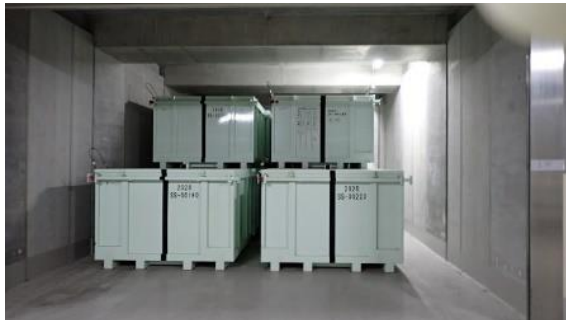
- ・ 貯蔵庫棟内にある貯蔵レーンに、瓦礫類がコンテナに収納された状態で保管されていた。（写真2）
- ・ 確認した範囲では、コンテナの破損やコンテナ表面の結露は見られなかった。

(写真 2 - 1)
 貯蔵庫棟内の状況①
 (地上 1 階の貯蔵レーンでの保管状況の例)
 ※同様の貯蔵レーンが 7 レーンある

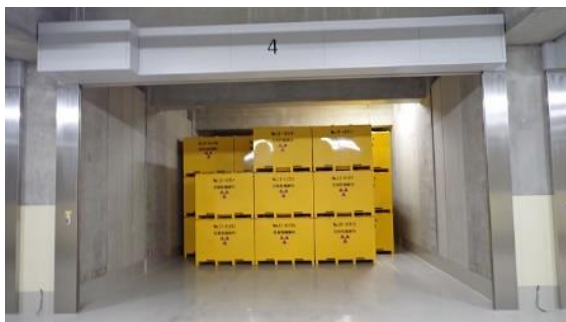
(写真 2 - 2)
 貯蔵庫棟内の状況②
 (地上 2 階の貯蔵レーンでの保管状況の例)
 ※同様の貯蔵レーンが 7 レーンある

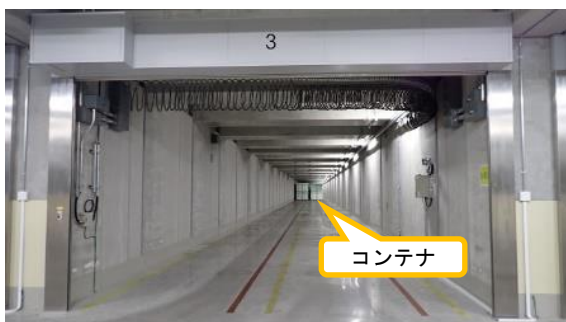
(写真 2 - 3)
 貯蔵庫棟内の状況③
 (地下 1 階の貯蔵レーンでの保管状況の例)
 ※同様の貯蔵レーンが 7 レーンある

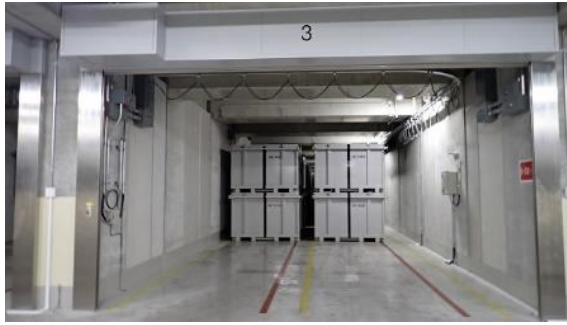
(写真 2 - 4)

貯蔵庫棟内の状況④

(地下 2 階の貯蔵レーンでの保管状況の例)
