## 福島第一原子力発電所現地確認報告書

淡水化装置RO3

淡水化装置RO3-2における不具合とその対策状況

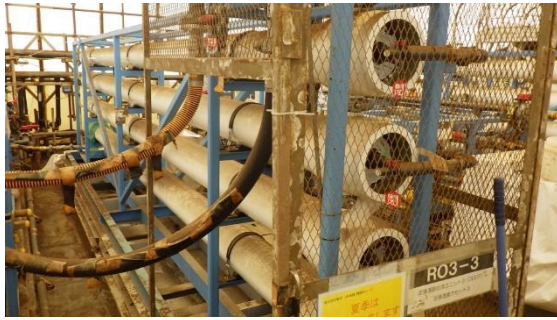
(写真1-3)  
逆浸透膜の処理ユニット  
※淡水化装置RO3の一部

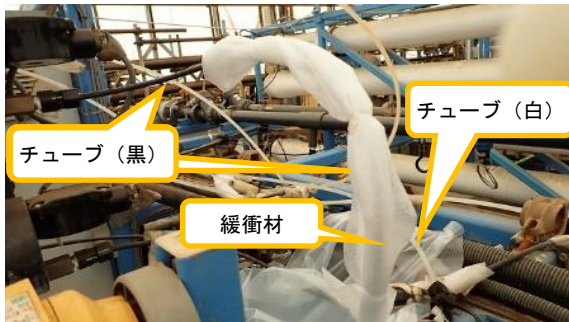
- ・ 計装チューブ同士が振動により擦れてピンホール（小さい孔）の発生に至ったと考えられる。
- ・ 本来、計装チューブ同士が接触する部分に緩衝材を付けて保護しているが、運転の振動により緩衝材がズレたものと考えられる。
- ・ 当日12時頃に漏水の拭き取りが完了した。
- ・ 当該チューブを交換後、リークチェックを行い、問題がないことを確認した。
- ・ 淡水化装置の類似箇所（チューブ接触部）を確認し、緩衝材の設置状況に問題がないことを確認した。

- ・ チューブ同士が接触していた箇所に緩衝材が取り付けられていることを確認した。（写真2）
- ・ 確認した範囲では、配管、チューブ等からの水の滴下は見られなかった。

(写真2)  
緩衝材の設置状況  
※漏えい発生時、チューブ(黒)と  
チューブ(白)が接触していた。
