## 福島第一原子力発電所現地確認報告書

令和6年6月12日（水）

Eタンクエリア（図1）

フランジ型タンク除染解体作業の実施状況

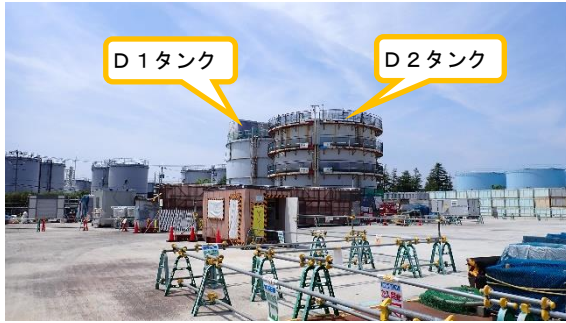
- ・D2タンクのフランジ接続部分のボルトのうち、約3分の2が撤去されており、解体作業が進んでいた。（写真1、2）
- ・前回調査時は、タンク底板に充填したモルタルの研り作業を実施していたが、本日は、D2タンク内への入口が閉鎖されていた。（写真3）
- ・確認した範囲において、スラッジの漏えい等の異常はなかった。

(写真1) フランジ型タンク外観

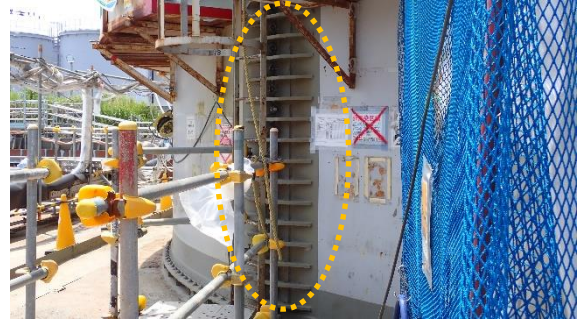
(写真2①) フランジ接続部分

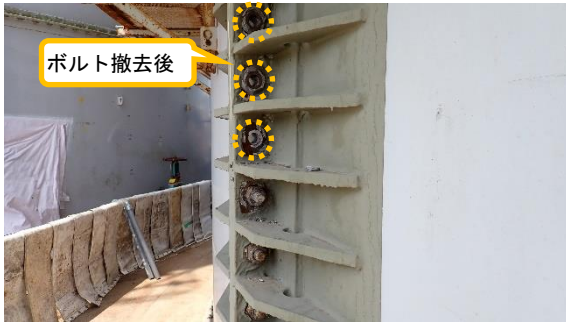
(写真2②) フランジ接続部分のボルト撤去状況

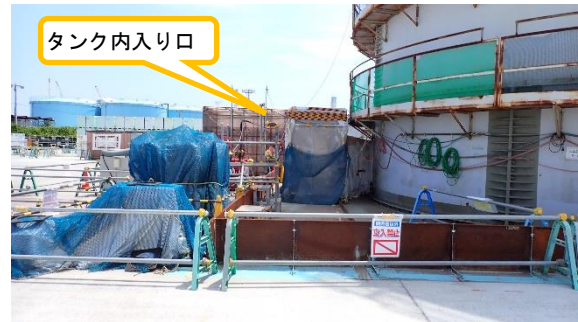
(写真3) タンク内入口の状況
