福島第一原子力発電所現地確認報告書

- 1 確認日
令和6年6月14日（金）
- 2 確認箇所
5・6号機タービン建屋（図1）
- 3 確認項目
5・6号機建屋滞留水の状況

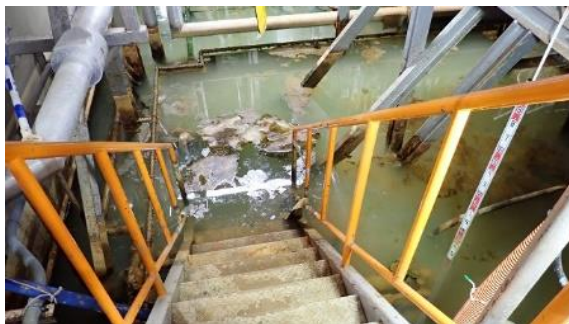
- ・ 5号機と6号機のタービン建屋地下階の滞留水の状況を確認したところ、それぞれ約40cmと約60cm程度の水位があった。（写真1）
- ・ 現場確認時、滞留水の移送（5号機タービン建屋→6号機タービン建屋）が行われていた。
- ・ 6号機タービン建屋地下階の滞留水をF1タンクエリアに移送するためのポンプ、配管が設置されていた。（写真2）
- ・ 確認した範囲では、配管からの水漏れ等の異常は認められなかった。

(写真1-1)
5号機タービン建屋地下階の滞留水の状況

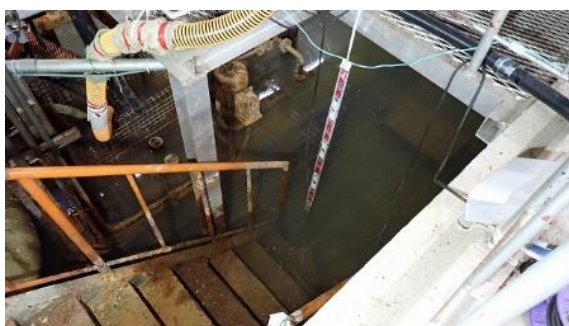
(写真1-2)
6号機タービン建屋地下階の滞留水の状況

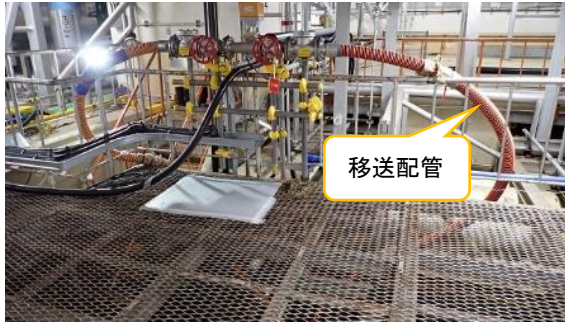
(写真 2-1)
6号機タービン建屋地下階滞留水移送
配管の状況

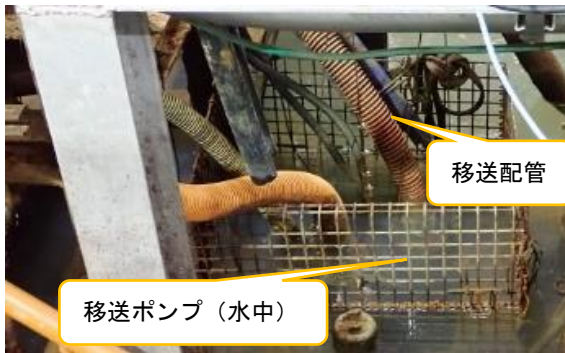
(写真 2-2)
6号機タービン建屋地下階滞留水移
送ポンプの状況
