福島第一原子力発電所現地確認報告書

- 1 確認日
令和6年5月20日（月）
- 2 確認箇所
 - (1) 大型廃棄物保管庫（5／6号機北側造成地）
 - (2) 既設ALPS処理水設備漏えい事象の確認
- 3 確認項目
 - (1) 大型廃棄物保管庫第1棟の整備状況
 - (2) 既設ALPS処理水設備クロスフィルタ洗浄に伴う漏えい事象対応状況
- 4 確認結果の概要
 - (1) 大型廃棄物保管庫第1棟の整備状況

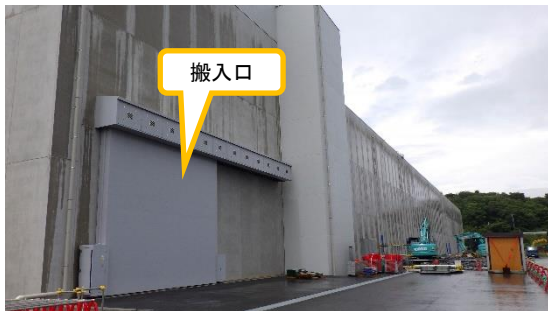
(写真1-1)

大型廃棄物保管庫の外観①（南東側から撮影）

東側では、砂利撤去及び地盤改良・バットレス²設置に向けた準備工事を実施中。

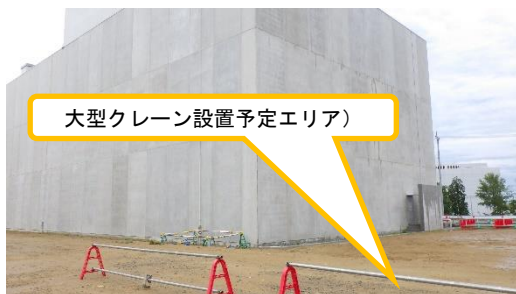
(写真1-2)

大型廃棄物保管庫の外観②（北東側から撮影）

南側には、今後、建屋内クレーンの吊り部（ガーダ）を搬入するために使用する大型クレーンの設置場所に鉄板を敷設予定。

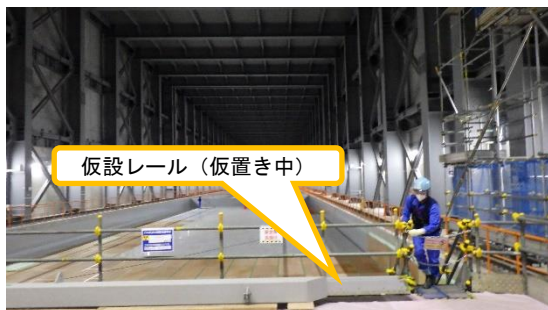
(写真2-1)

貯蔵エリア状況①（南側から撮影）

クレーンの組み立て時に使用する仮設レールのうち、東側仮設レールは設置完了、今後の西側仮設レール敷設に向けて準備工事を実施中であった。

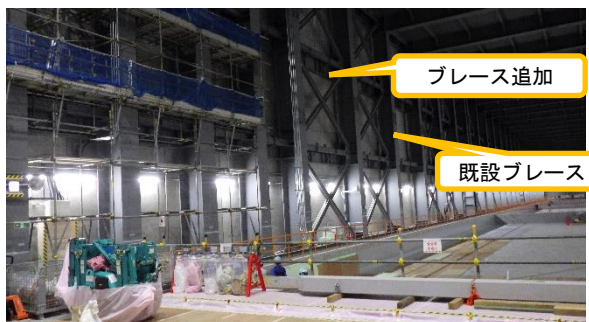
(写真2-2)

貯蔵エリアの状況②（南側から西面を撮影）

今回は、既設ブレースの隣にブレースが追加されていた。

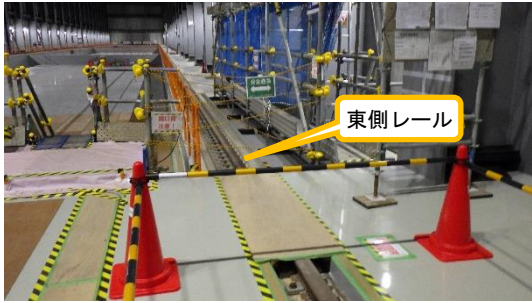
(写真 2 - 3)

貯蔵エリア東側の状況

(手前搬入口前から東面を撮影)
東側には、運搬クレーンの運転用レールが敷設されていた。

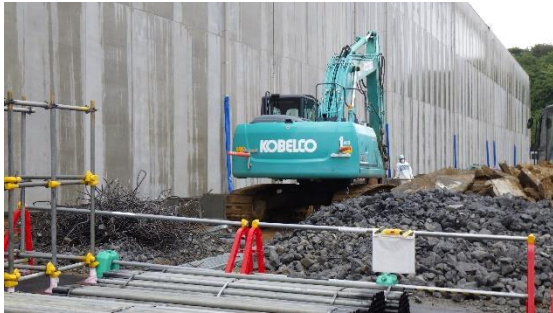
(写真 2 - 4)

建屋東側バットレス設置予定箇所

(砂利を剥がし、地下地盤改良工事
及び建屋東面へのバットレス設置工
事に向けた作業が進行中)

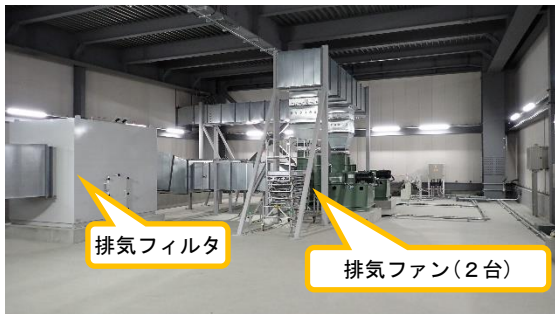
(写真 3 - 1)

建屋 2 階排気設備の状況

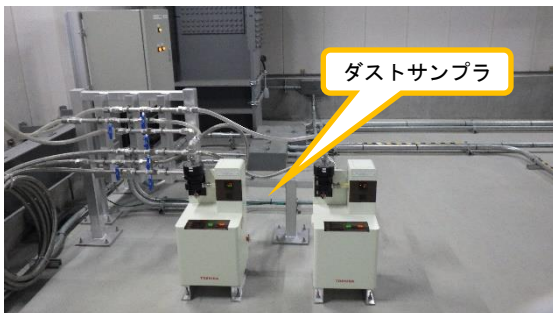
(写真 3 - 2)

ダストサンプラの設置・配管状況

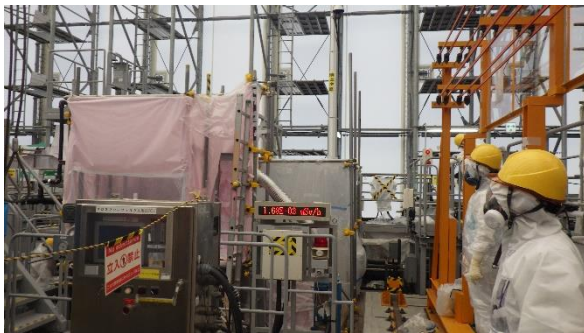
(写真5-1)
既設ALPS処理水設備・漏えい事象
への対応状況①
漏えいは、奥の白シートの下部
(1m×3m×1mm)と推定され、作業員ら
が拭取り等を実施。

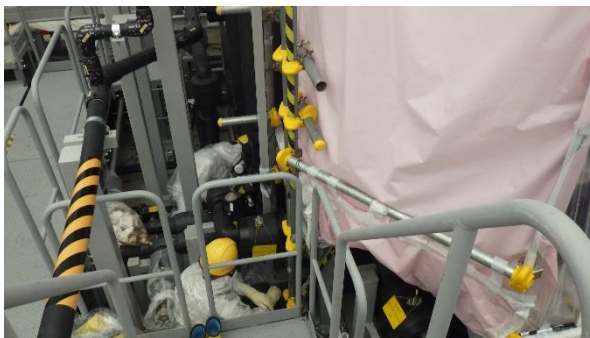
(写真5-2)
既設ALPS処理水設備・漏えい事象
への対応状況②
漏えい箇所はピンクシート下部まで
及んでいるものと思われ、作業員が
潜り込んで拭取り・線量確認等の作
業を行っていた。
