## 福島第一原子力発電所現地確認報告書

- 1 確認日  
令和6年7月10日（水）
- 2 確認箇所  
5号機原子炉建屋（図1）
- 3 確認項目  
原子炉格納容器貫通孔の状況
- 4 確認結果の概要

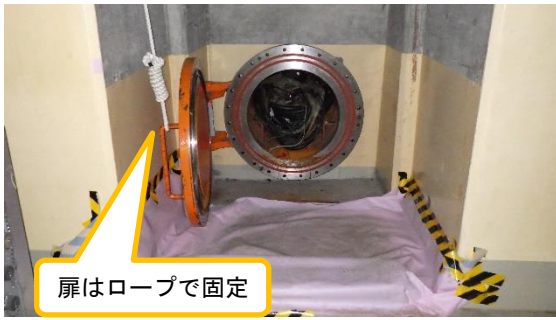
(写真1)X-6ペネ

- ・PCV外側面において、X-6ペネの状況を確認した。X-6ペネの扉は開放されており、ロープで固定されていた。（写真1）
- ・X-6ペネ内部にはケーブル類が収納されており、上部の隙間からPCV内部を一部見通すことができた。（写真2）
