# 増設雑固体廃棄物焼却設備の火報作動事案について

2024年8月20日

東京電力ホールディングス株式会社

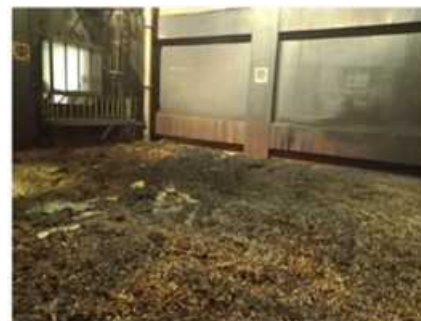
3/7撮影 廃棄物貯留ピット内の状況

- 2月22日 03:37 増設雑固体廃棄物焼却建屋5階廃棄物貯留ピット火災報知器が作動
- ・監視カメラにより、現場の火元なしを確認
  - ・その後、水蒸気等の発生により、火元なしの視認ができなくなった
- 2月22日 05:58 公設消防に通報
- 2月22日 16:08～20:09 火災報知器作動で停止していた排気設備を復旧
- ・滞留している水蒸気等の排気を継続的に実施
  - ・視認性が確保できる状況まで解消に至らず
- 2月23日 00:40 廃棄物貯留ピット内への注水を開始
- 2月24日 14:47 公設消防より「非火災」と判断
- 2月25日 14:03 廃棄物貯留ピットへの注水停止（注水量合計 約1,200m<sup>3</sup>）  
～ 廃棄物貯留ピット上部温度は低下、ピット内伐採木チップ等はほぼ水没
- 3月22日 チップの回収・乾燥を開始
- 4月24日 ピット内の水の回収を開始
- 5月27日 焼却設備・換気空調設備等の調査、点検開始

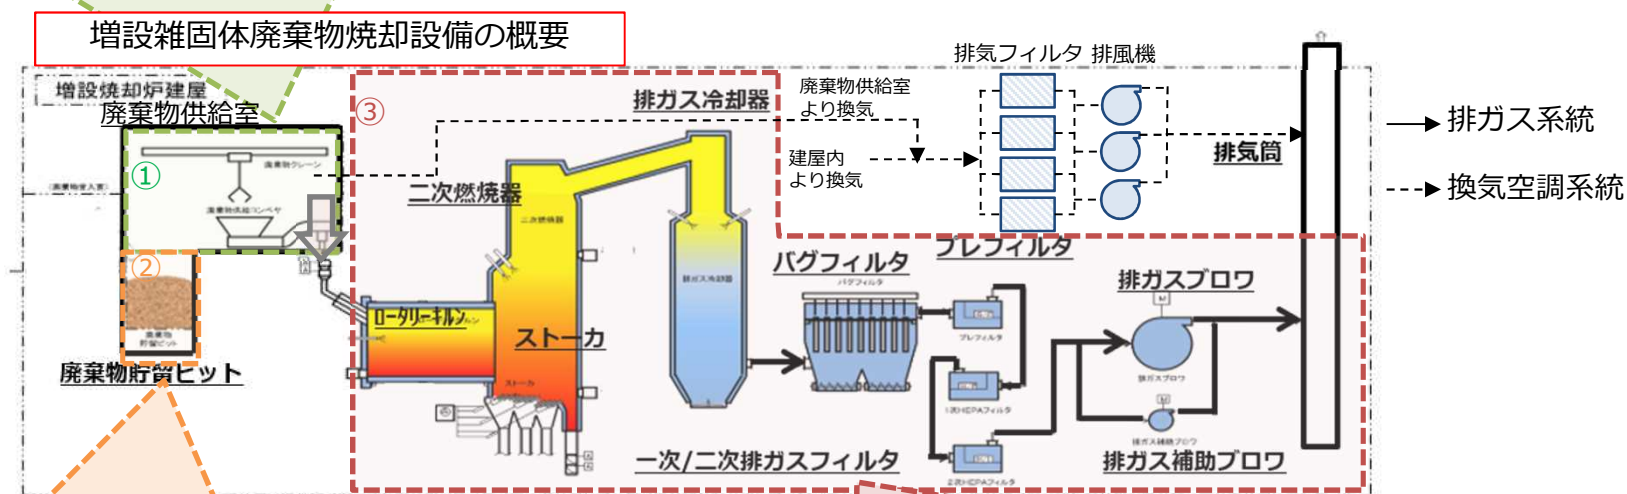
- ①廃棄物供給室及び②廃棄物貯留ピットはエリア全域の清掃および機器の更新が必要
- 上記エリア以外についても水蒸気やタール状物質が付着した個所があり、機器や建屋内の清掃および更新が一部必要
- ③焼却設備主要機器の内部については異常無を確認済み

- 全体的にタール状物質が部屋に付着。清掃・更新が必要。
- クレーンやコンベアの動的機器や制御盤は更新が必要。

- ピット内に注水。
- 管理区域側に系外漏えい有。
- チップ・水回収完了後に清掃・点検・修理が必要。

- 水蒸気・ガスを系統内に吸込
- 系統内部の状況を確認し、異常無
- 壁面・床や制御盤等の機器は被水し、更新が必要

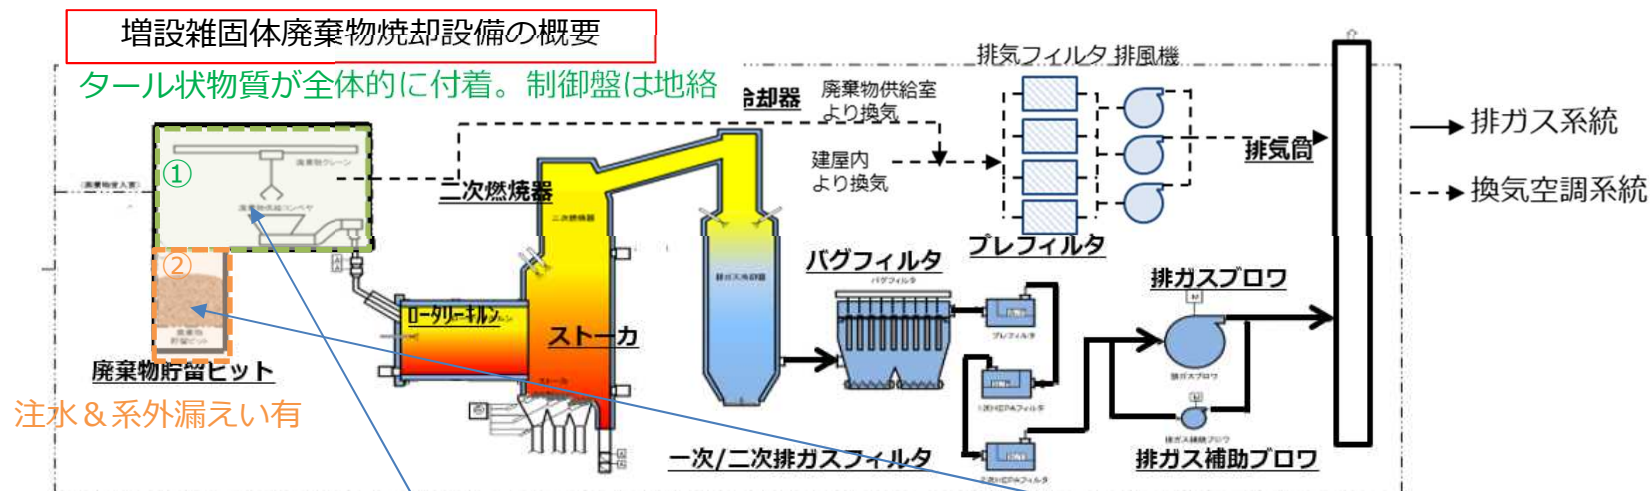
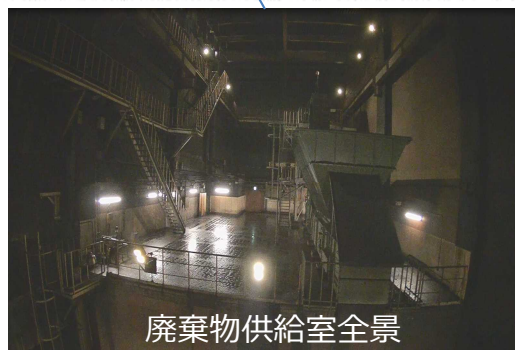
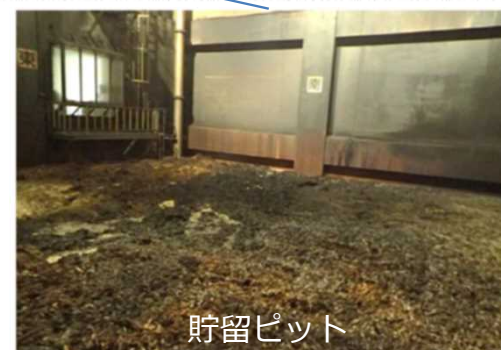
| エリア | 調査・点検状況 |
|---|--|
| ①5階 廃棄物供給室<br>廃棄物クレーン<br>廃棄物供給コンベア | <ul style="list-style-type: none"> <li>➤ タール状物質が全体的に付着。<b>清掃が必要</b></li> <li>➤ クレーン及び供給コンベアの動的機器および電気・制御機器は更新が必要。</li> </ul> |
| ②廃棄物貯留ピット | <ul style="list-style-type: none"> <li>➤ チップ及び水の回収後、<b>清掃及び詳細点検が必要</b></li> <li>➤ 注水した水が管理区域に漏えいしており、<b>止水処置が必要</b></li> </ul> |

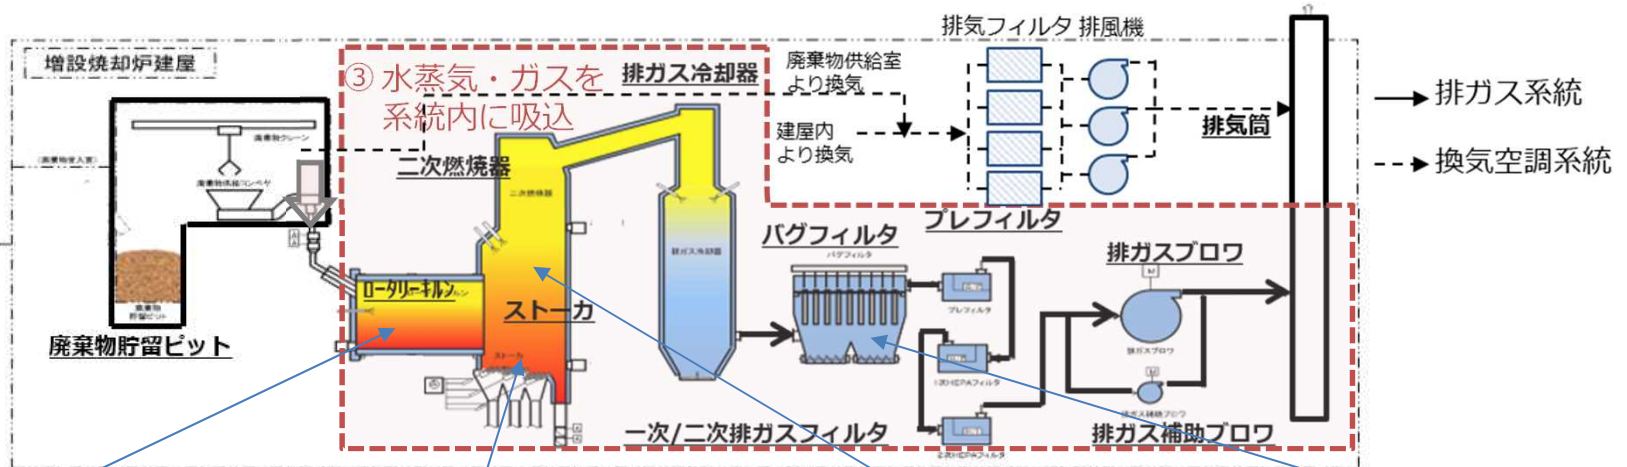
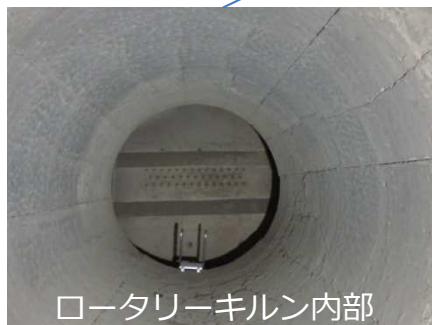
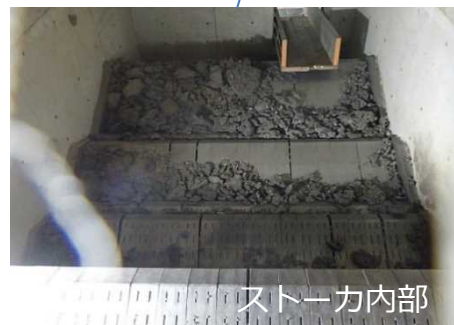
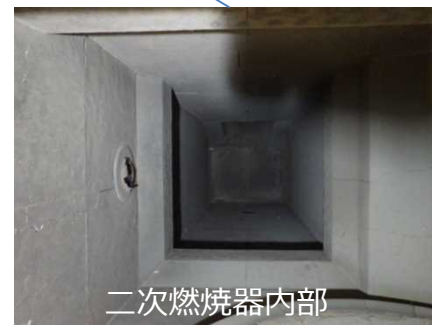
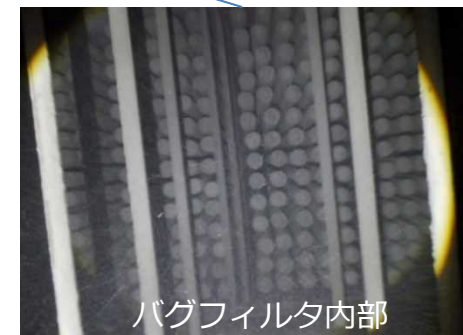
| エリア | 調査・点検状況 |
|--|---|
| ③焼却設備(1)<br>キルン/ストーカ/二次燃焼器<br>排ガス冷却器<br>バグフィルタ | <ul style="list-style-type: none"> <li>➤ 5階廃棄物供給室で発生した水蒸気・ガスを焼却設備系統内に吸込んだため、炉内機器の内部点検を実施。</li> <li>➤ 本事案の影響と考えられる異常は特に確認されておらず、<b>継続使用は可能と判断</b></li> </ul> |

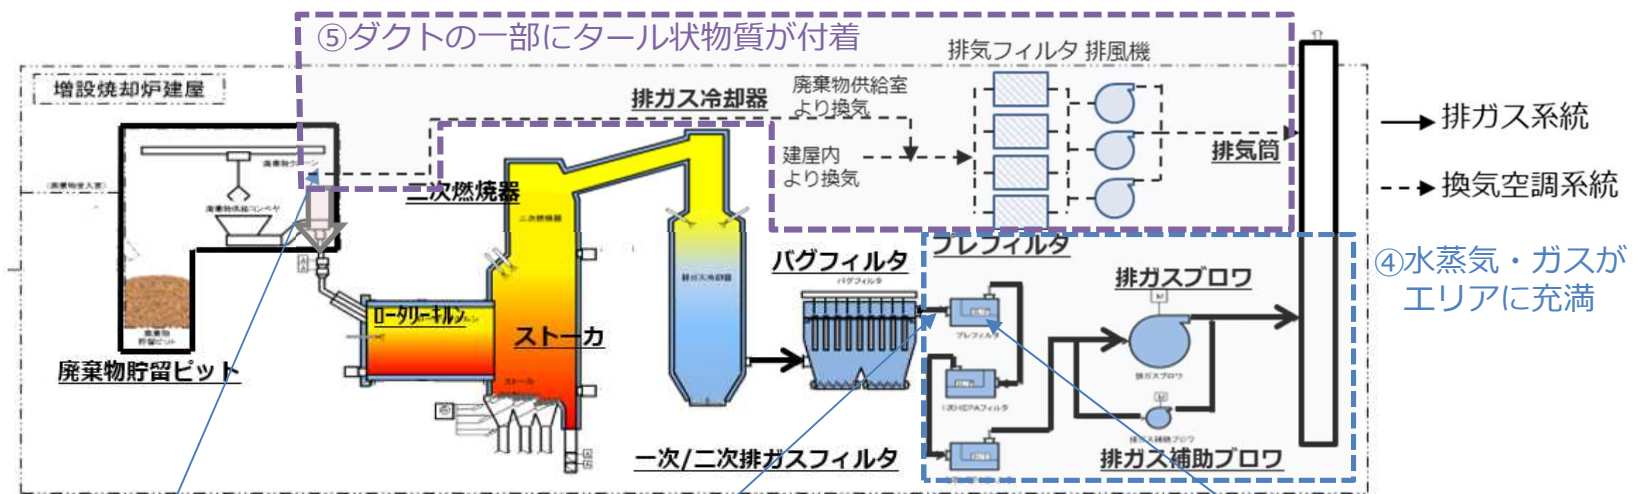
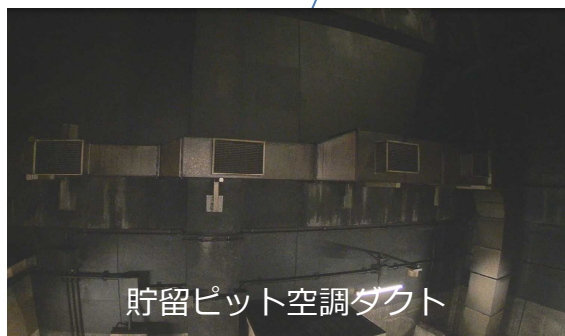
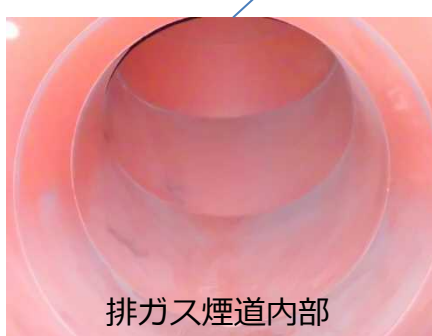
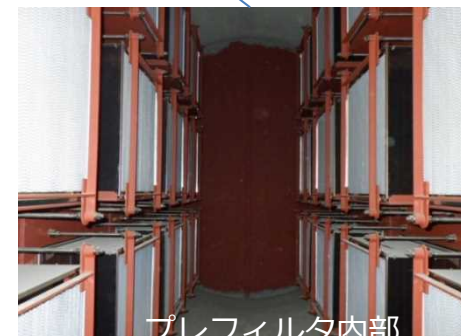
| エリア | 調査・点検状況 |
|--|--|
| ④焼却設備(2)<br>排ガスフィルタ/プレフィルタ<br>排ガスブロア/補助ブロア<br>煙道/排気筒 | <ul style="list-style-type: none"> <li>➤ 5階エリア(青枠)は水蒸気・ガスが充満し、タール状物質が付着。</li> <li>➤ 本事案の影響と考えられる異常は確認されておらず、<b>継続使用は可能と判断。</b></li> <li>➤ 補助ブロアは点検結果異常なく、稼働中であり炉内負圧を維持。</li> <li>➤ 制御盤にタール状物質が付着。更新が必要。</li> </ul> |
| ⑤換気空調設備 | <ul style="list-style-type: none"> <li>➤ 水蒸気・ガスを大量に排気し、フィルタ差圧が管理値を超えたため、フィルタ交換を実施済。</li> <li>➤ 排気ダクトにタール状物質が付着。一部更新が必要。</li> </ul> |
