## 2号機使用済燃料プールスキマサージタンクの 水位低下について

2024年8月20日

東京電力ホールディングス株式会社

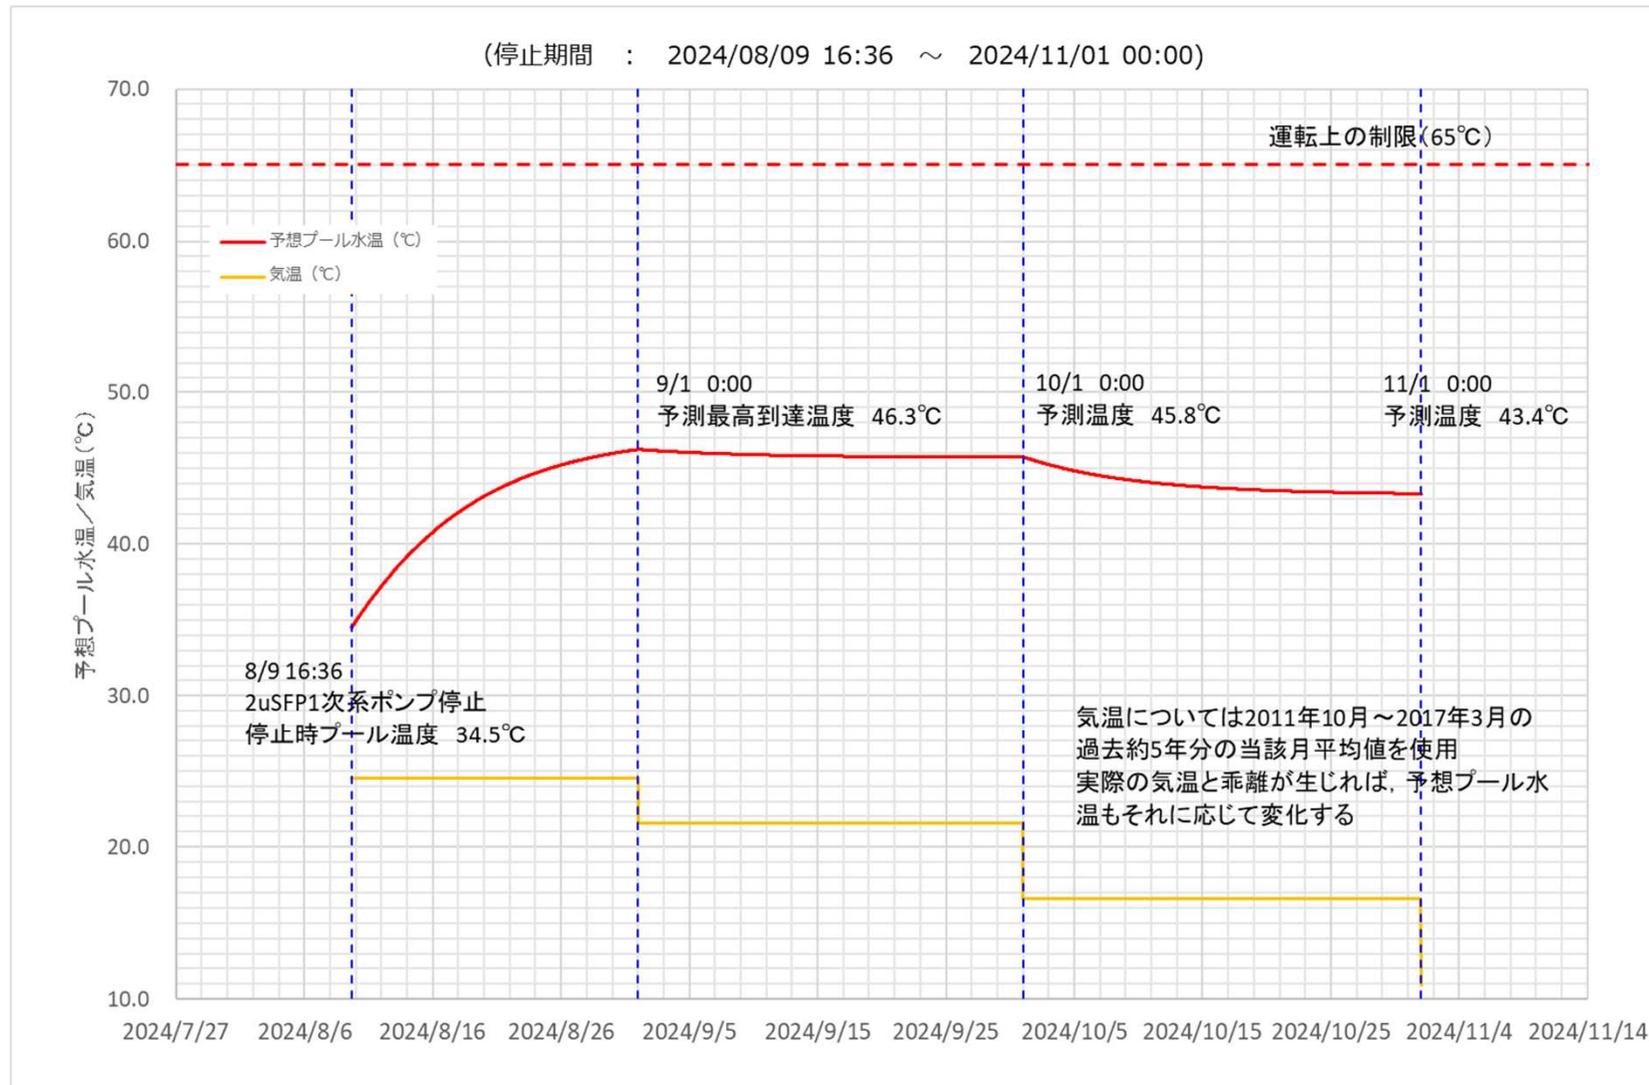
## 2号機SFPの温度上昇予測

■ 冷却停止中の2号機SFPプール水温度評価において、運転上の制限である65℃に到達しないことを確認しております。  
なお、プール水温度の初期上昇は0.06℃/h程度、プール水温度は最大で46℃程度と評価しております。

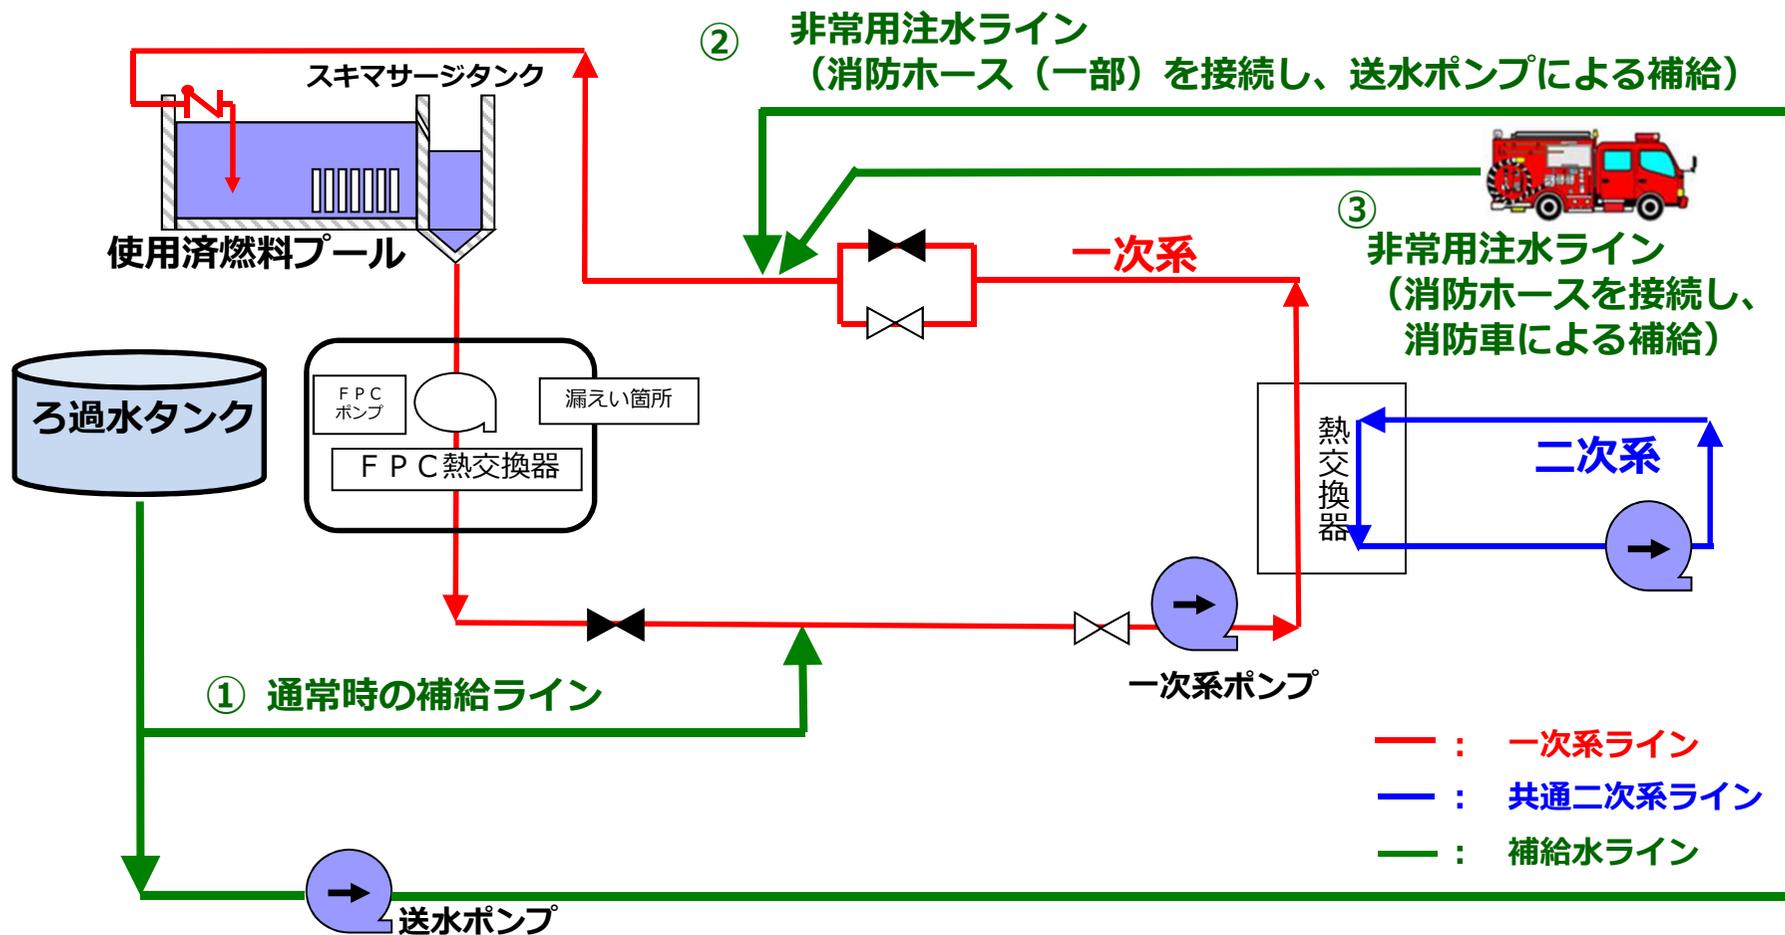
## <参考> 2号機SFPへの補給方法

■ 2号機SFP内のプール水について、自然蒸発等によって水位が低下した際においても、以下の方法によりろ過水を補給することにより、SFPの水位を維持することが可能です。

- ・ 通常時からのスキマサージタンク補給ライン（下図①） ※一次系ポンプが運転・停止のいずれの状態においても補給可能
- ・ 非常用注水ラインからの補給ライン(下図②、③)

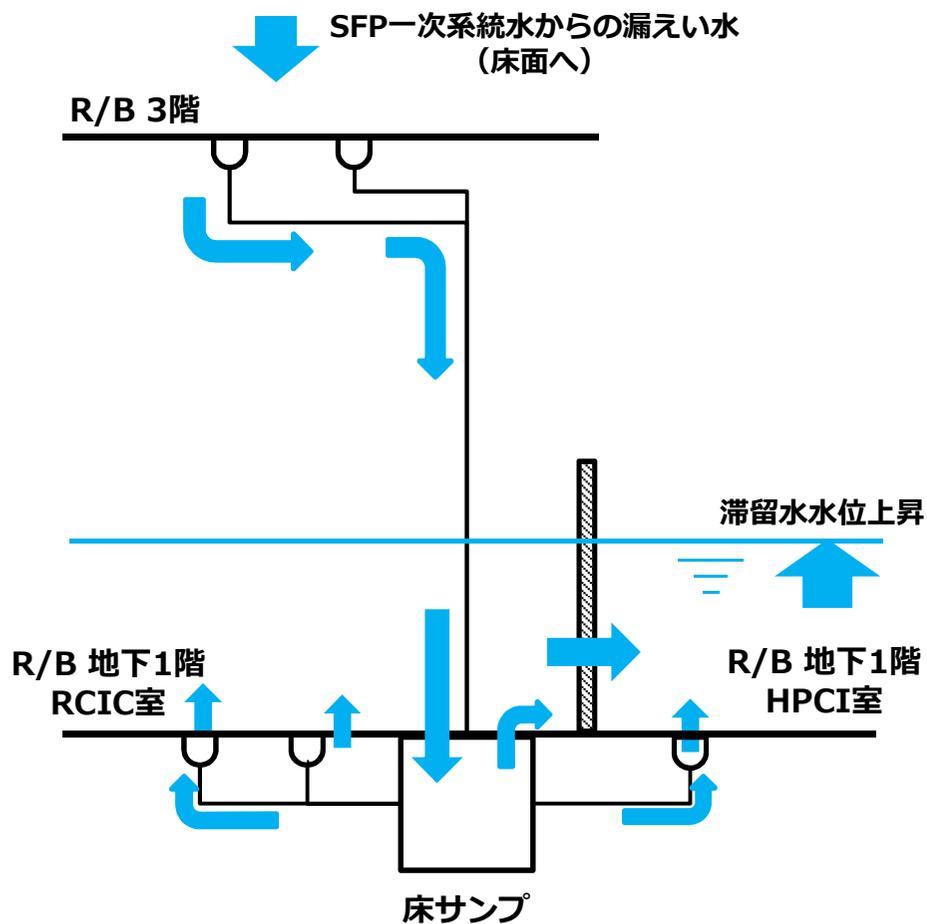
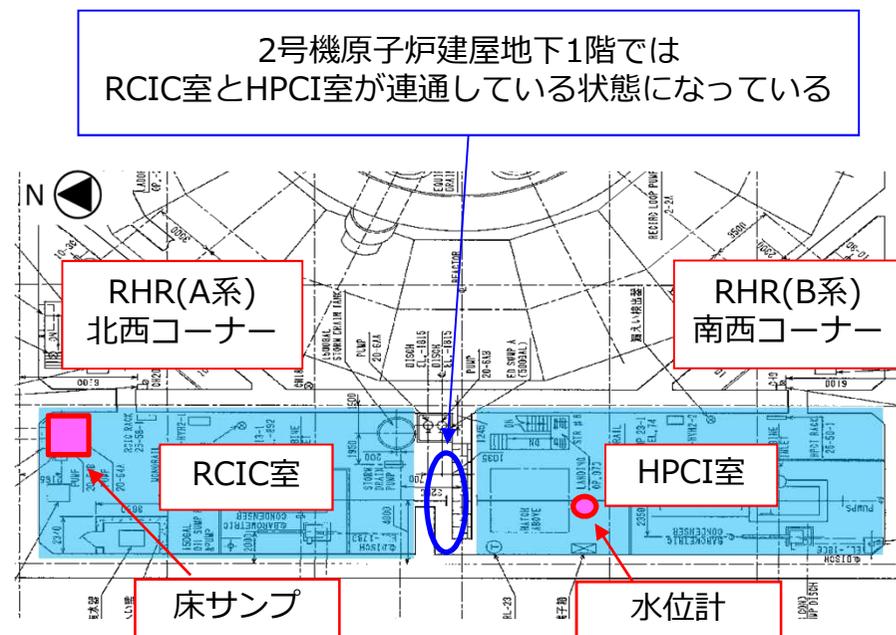
## <参考> 2号機原子炉建屋地下1階の滞留水の状況

- 2号機SFPスキマサージタンク水位低下に伴い、2号機原子炉建屋3階のFPCポンプ室/熱交換器室から水が流出していることを確認しています。
- 流出した水は、RCIC室の集水ピット（床サンプ）に通じる床面の排水口に流れており、2号機原子炉建屋地下1階（HPCI/RCIC室）の滞留水水位が上昇しているものと考えています。
- なお、流出した水は滞留水として、プロセス主建屋等へ移送した後、水処理設備によって浄化処理していきます。
