所内電源A系の停止および負傷者発生について

2024年8月20日

東京電力ホールディングス株式会社

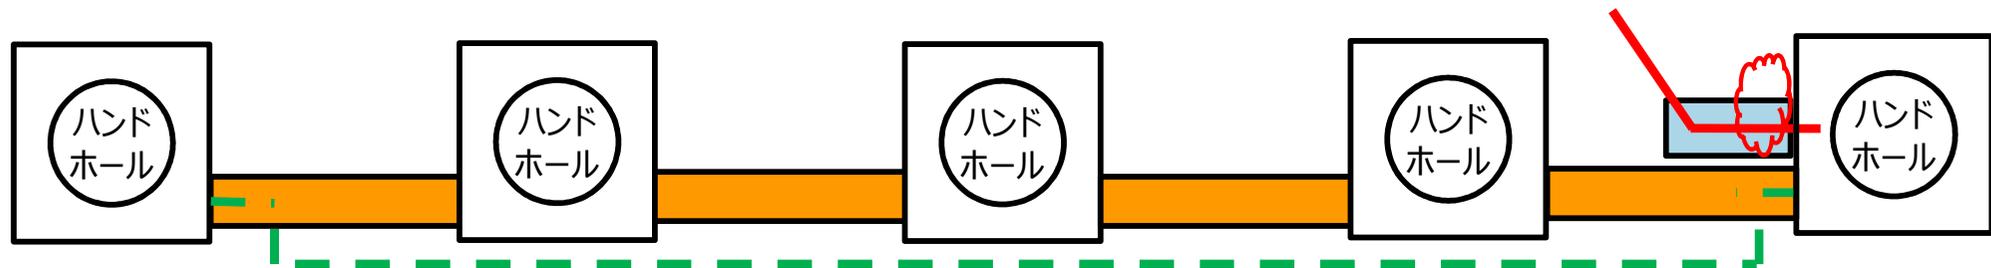
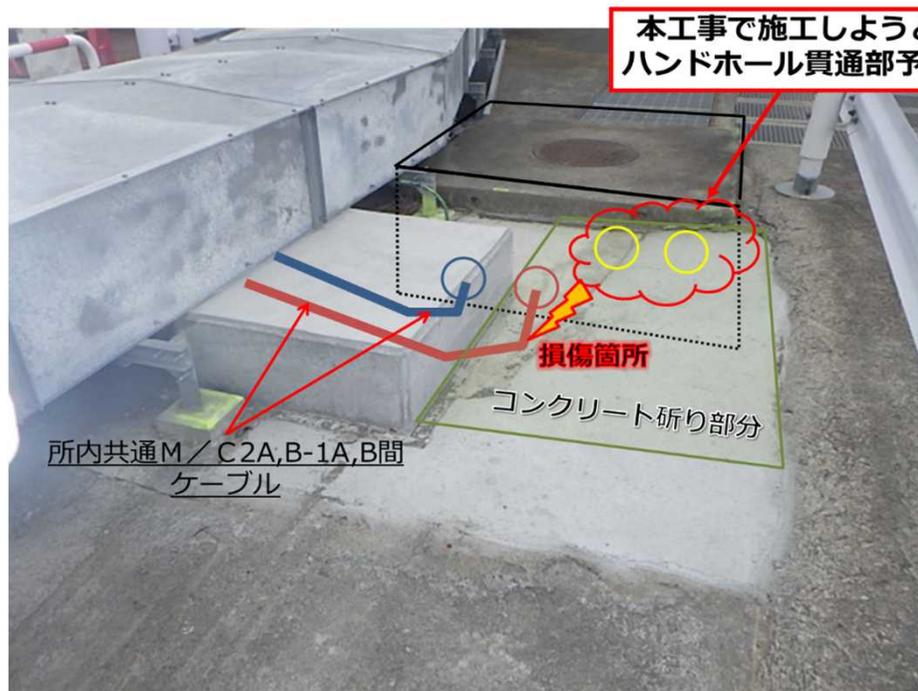
現場状況写真

構内配電線の埋設管路の補修(リルート)に伴い、屋外舗装箇所の掘削工事を実施していた。当日は、このうち、コンクリート舗装面(表層)の剥がし作業を実施していたもの。

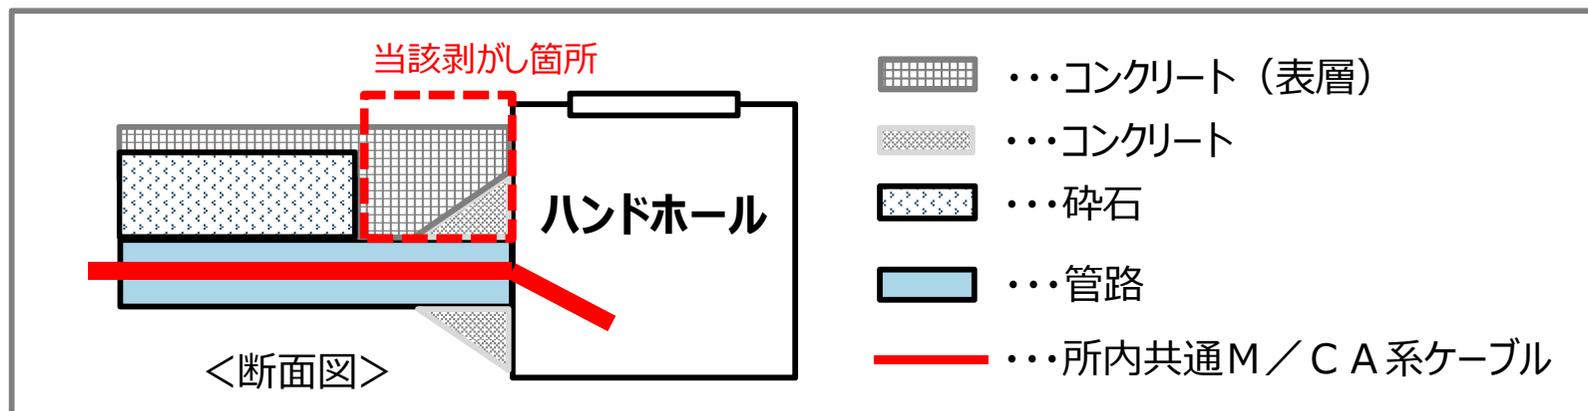
- 当日は、コンクリート舗装面(表層)の剥がし作業を行う計画であり、作業班（作業班長1名、作業員3名の体制）は、要領書に従い実施していた。
- 当該剥がし箇所は、コンクリート舗装面と、埋設管路とハンドホールを固定しているコンクリート部とが一体構造となっていた。
- このため、当該作業班は、埋設管路とハンドホールを固定しているコンクリート部まで剥がし作業を継続した結果、埋設管路及びケーブルの損傷に至った。
