中間貯蔵施設事業において
発生した事例と対応等について
(2023年11月環境安全委員会報告以降)

2024年8月

環境省

事業において発生した事故事例と対応等

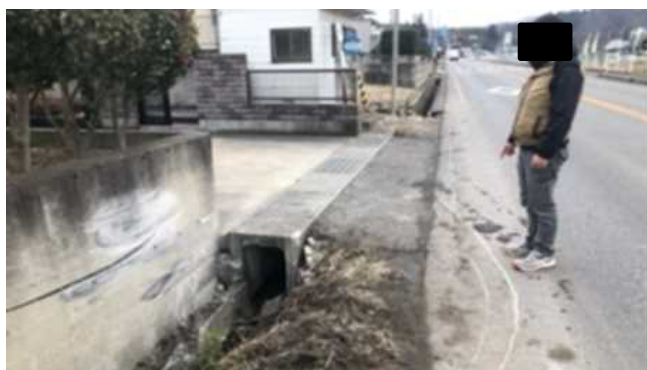
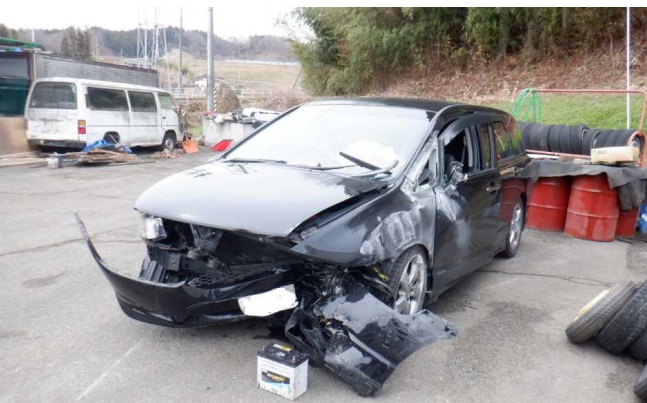
【事故現場と事故車両】

通勤車両が民家の擁壁に接触後に側溝へ脱落 2024年3月5日 6時00分頃

- 当該車両が通勤のため、シートベルト未装着のまま国道114号を走行中、道路脇の民家の擁壁に接触し、その後側溝に落輪、停止した。当該運転手は救急車で病院へ搬送された。内臓を負傷、入院5日間。

- 居眠り運転。
- シートベルト装着を忘れた。

- 居眠り防止アラームを装着する。
- 「シートベルト装着ヨシ！」のステッカーを貼付する。

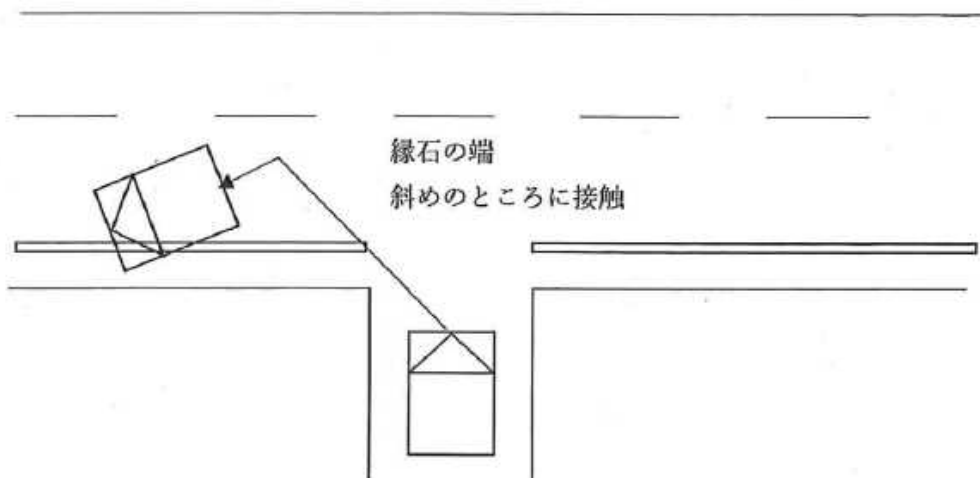
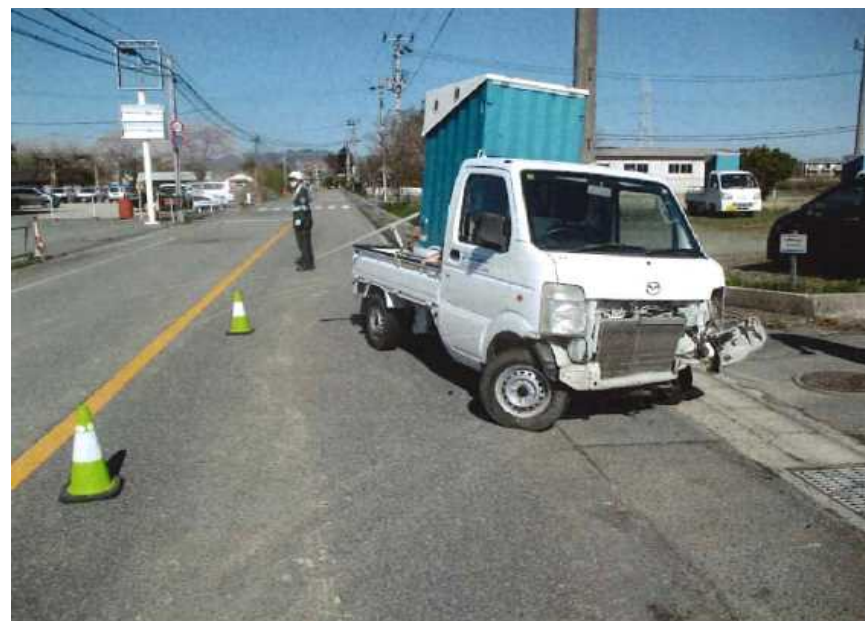
現場略図

業務車両（トイレカー）が歩道ブロックに衝突 2024年4月10日 8時20分頃

- ・トイレカーで駐車場を出る際に、歩道にいた歩行者（当現場作業員）に気づき、停止しようとした時にブレーキとアクセルを踏み違い歩車道ブロック（縁石）に衝突した。

- ・急ぎの業務であり時間に余裕がなかった。
- ・焦ってブレーキとアクセルを踏み違えてしまった。

- ・急ぎの業務でもコメントリー運転*を確実に実施
- ・運転シミュレータ診断結果を基に個別定期指導

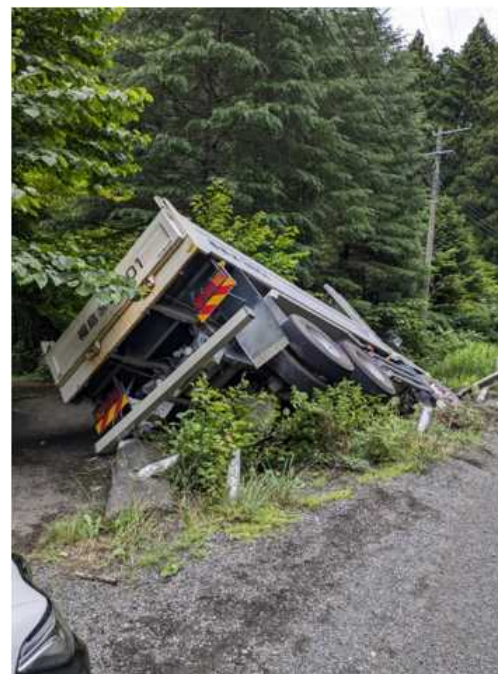
【転落時】

輸送車両（空車）が県道下に転落 2024年7月12日 11時00分頃

- ・ 当該車両は南相馬市内県道12号線を走行中、右カーブ手前で道路を逸脱し、道路下に落下した。

- ・ 呼吸器系疾患に起因すると思われる低酸素状態での意識変容による運転操作の不備。

- ・ パルスオキシメータによる始業前の体調確認。
- ・ 対面による体調チェックを強化。
- ・ 同乗指導者による運転状況の確認及び指導。

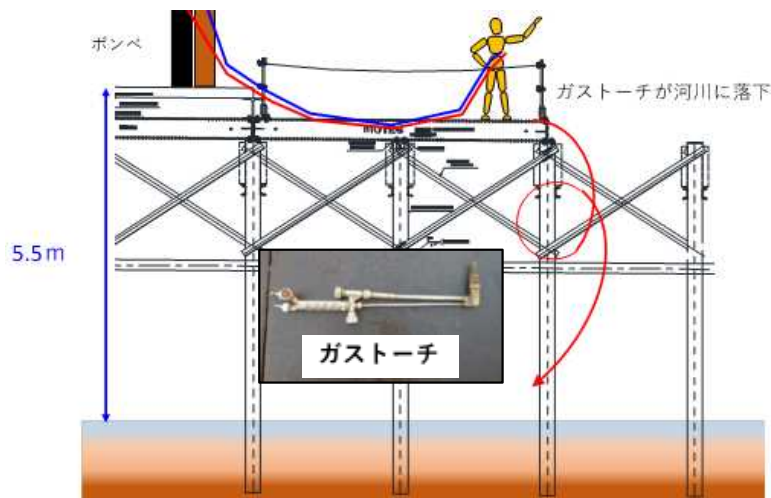
【カストーチ落下状況】

- 国道288号拡幅工事の河川内仮設架橋解体作業において、ガス溶断用のトーチ（以降、ガストーチ）を桁上（作業箇所）から、桁下を流れる河川へ誤って落下させた。ガストーチを回収するため河川に入った際、左足をおいた玉石が動き、バランスを崩し転倒した。腰椎左横突起骨折。入院16日間。

- ガストーチを桁上に仮置きした。
- 河川に入る際、不安定な玉石に足を置いてしまった。
- その際、着用装備が動きづらい状態であった。（フルハーネス及び雨具着用）

- 桁上にガストーチを置かない事を徹底。
- ガストーチの脱着は、架橋上（落下リスクの少ない場所）で実施。
- 河川に入る前にフルハーネスを着脱し、胴付き長靴（靴底には滑り止め）を履く。
- 河川に入る際には足下の安定を確認。

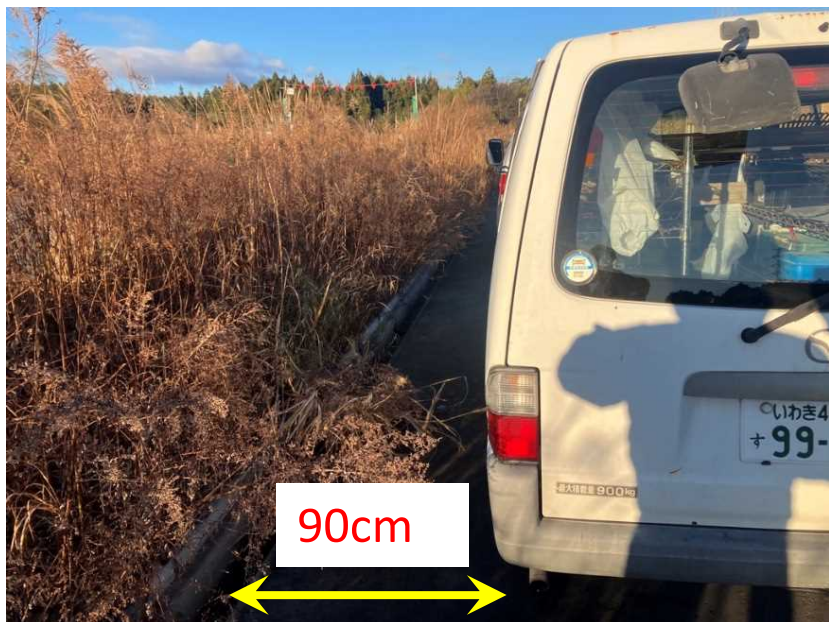
【車両と側溝の位置関係】

- 朝礼のため通勤車両で解体物置場へ到着し、後部座席より降車し車両の後方へ歩き出した際、右足が側溝へ落ち転倒し、顔面を強打した。額の左部を骨折。入院2日間。

- 足下にあった側溝は繁茂した雑草のせいで確認しにくかった。
- 駐車した場所が側溝付近であった。

- 足下確認の徹底。
- カラーコーンを側溝に配置。（側溝場所の明示。）
- 駐車エリアを確保。

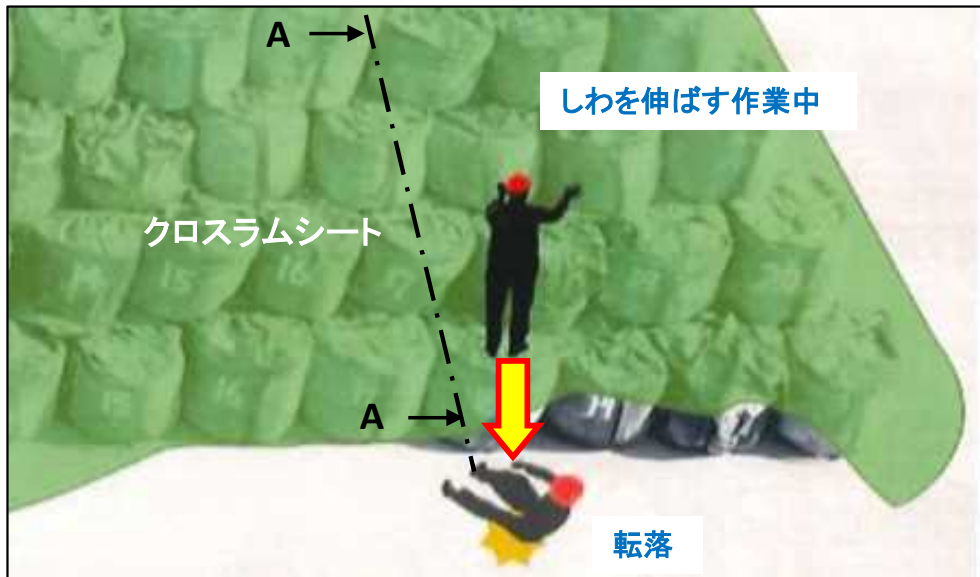
【転落時イメージ図】

容器残さの土のう上（約1m）から転落 2024年2月20日 10時50分頃 <清水・竹中土木・東洋JV>
容器残さ置場ではい山にクロスラムシート展張（しわを伸ばす）作業中、風でシートが膨らみ、シートの上の作業員がバランスを崩し、容器残さ土のう1段目からアスファルト地面に転落した。左大腿骨の骨折。入院15日間。

- 風によるシートの膨らみ予測不足。
- 転落防止措置をしにくい作業場所。
- 作業手順書においてシートの展張（しわをのばす）の方法が記載されていなかった。

- 天候によるリスクを考慮し作業判断する。
- 天候によるリスクをKY（危険予知活動）で実施する。
- シート展張（しわをのばす）作業は、地表面で実施する手順へ変更する。

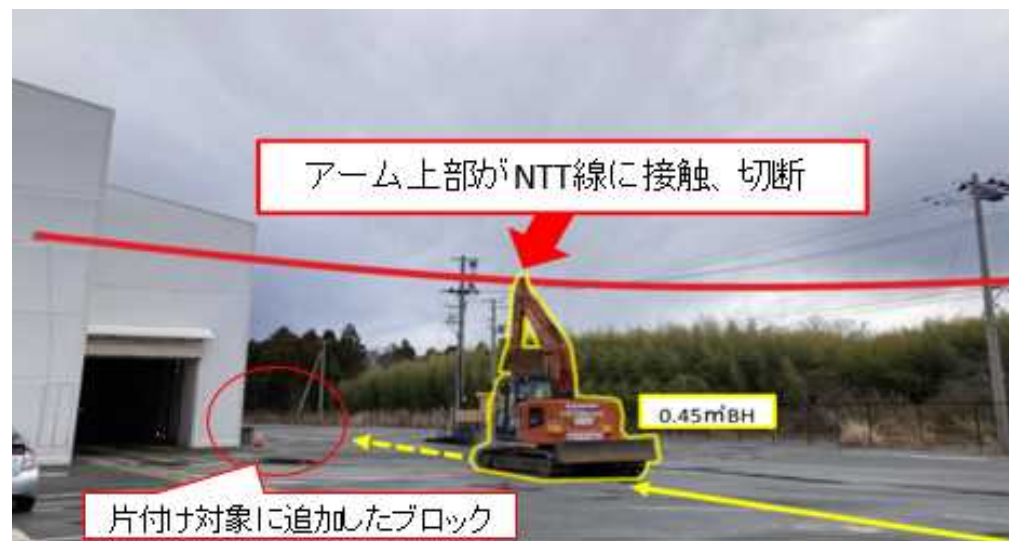
【架空線切断状況】

受入・分別建屋周辺に残っていた資材（コンクリートブロック）を収集する作業していた0.45m³バックホウが、上部に布設されていた架空線（NTT線）に、アーム上部を接触させ切断した。

- 架空線に対する注意喚起を実施せず。
- 当初片付け予定のコンクリートブロック以外のコンクリートブロックを安易に作業に追加した。
- それゆえに、本来実施すべき対策を未実施。
 - ・バックホウに誘導員・合図者の配置せず。
 - ・架空線に関するKY（危険予知活動）実施せず。
 - ・架空線有無の確認をせず。（元請及び現場作業員）

- 安全意識向上教育を実施。
- 架空線直下に注意喚起を実施。
- 作業内容が変化した場合は、一旦作業を中断し、作業手順を改定し、安全対策及び各線接触防止が採られていることを確認してから再開することを徹底。
- バックホウ作業時は、誘導員・合図者を配置し、架空線への近接回避指示を徹底。
- 重機移動を伴う作業時は、インフラ事故対策をKY（危険予知活動）に盛り込み、実施する。

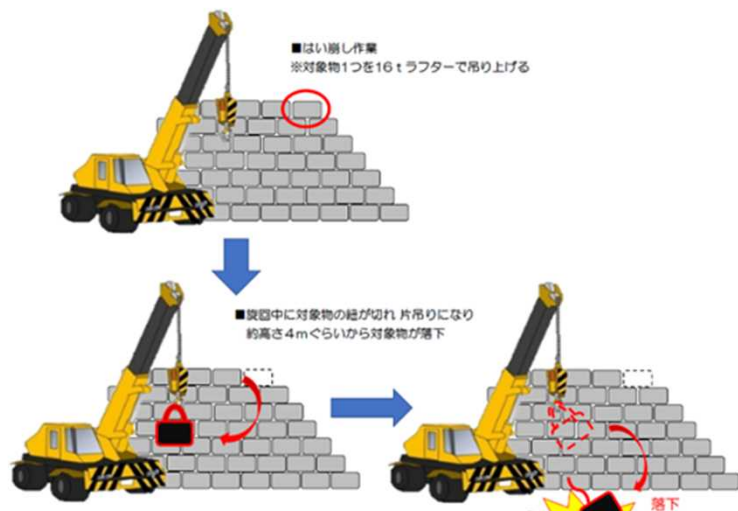
【事案発生時の模式図】

陳場沢灰保管施設から灰処理施設へ焼却灰を運搬するため、フレコンの山からフレコンを一旦、床面に置く作業を行っていた際、クレーンで吊っていたフレコンの紐が切れ、フレコンが落下・破損し、焼却灰の一部が床面に飛散した。

- ・ 地切り時の確認※不足。
- ・ 玉掛者がフレコンへの玉掛位置を誤った可能性が高い。

- ・ フレコン吊り上げ前のフレコンの目視確認を徹底する。
- ・ 地切り時の確認作業を徹底する。そのための安全教育に加え、掲示物を通じた注意喚起を行う。
- ・ フレコンの種類によって吊り紐の形状が変わることを周知・徹底する。

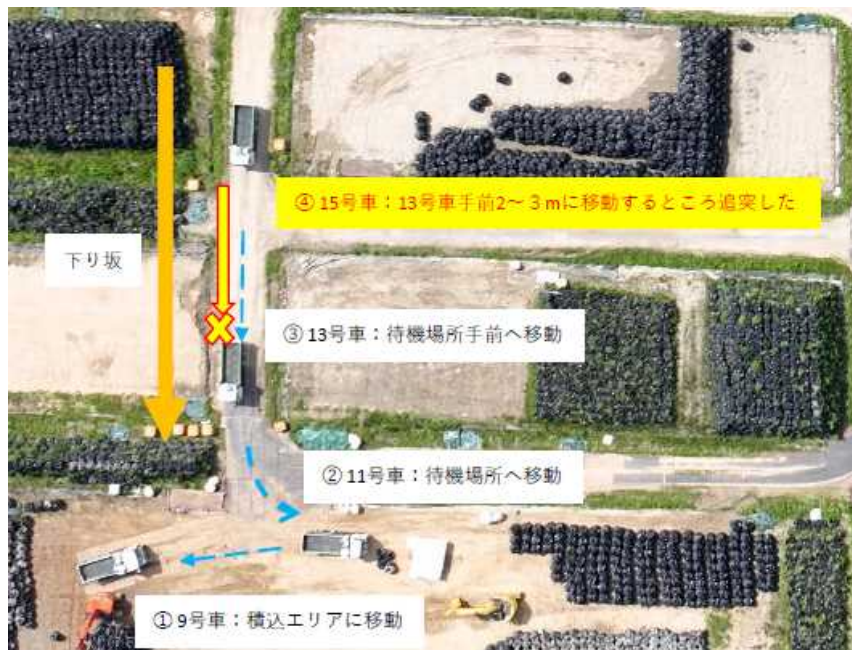
【追突事故現場の状況】

2024年7月9日 8時41分頃 <西松建設(株)>
土壌積込み待ちのために13号車、15号車の順番で縦列に並んで停車と前進を繰り返していたところ、15号車が前にいた13号車後部に追突した。軽い頸部挫傷。不休。

- ・ 待機停車中の操作不備。
下り勾配で駐車ブレーキを掛けていない。
- ・ 停車中によそ見（車内で書類確認）。

- ・ 運転者適正診断に基づく個別指導
- ・ 待機停車位置は平坦な場所とする。また駐車時は駐車ブレーキを確実に掛ける。

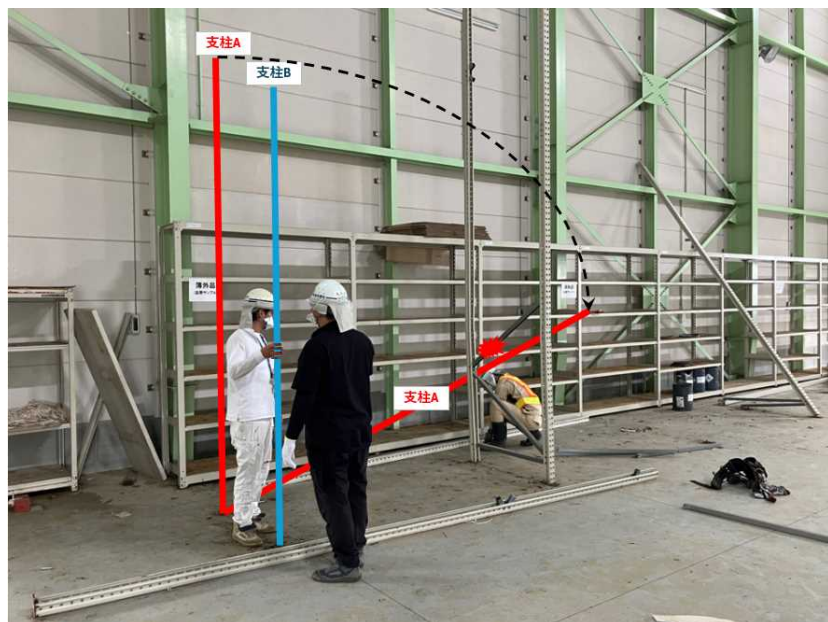
【事故現場の状況】

ラックを解体中に基礎ボルトで留められ自立していた支柱の1本が倒れ片付け作業中の作業員のヘルメットを直撃した。頭部打撲：挫創。不休。

- ・ 安定性を欠く状態で支柱を放置していた。
- ・ ラック解体作業と解体材の片付け作業エリアが混在していた。

- ・ ラックは重機を使うか高さを低くしてから解体する。
- ・ ラック解体作業と解体材の片付け作業エリアを分離する。

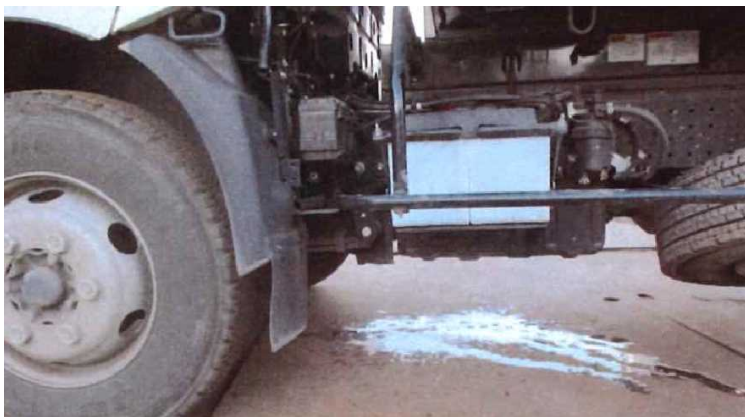
【エンジンオイル漏洩の状況】

- 家屋解体作業の解体物運搬車両が、車両の不具合によりエンジンオイルを大熊町内のふるさと農道へ漏出させた。

- ドレンボルト締め付け部の不具合。
- オイル漏れに対する点検不足。

- 中間貯蔵作業に従事する車両の入場前点検を確実に実施。
- 日常点検に「オイル漏れの点検」項目を追加し、点検を実施。

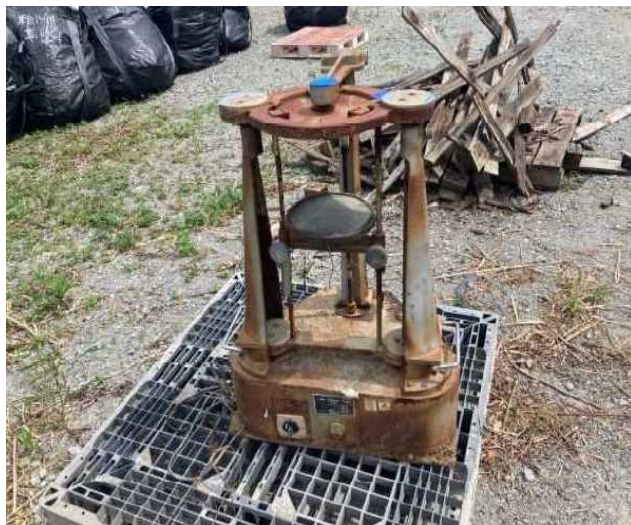
【油漏れのあった機器】

- 解体現場に残置された金属類及び機械類を4tダンプに積み込み保管場へ運搬する際に、積み込んだ機械（ふるい振とう機）の作動油が県道391号線の道路上に漏れた。

- 作動油を内包した機器であることを認識していなかった。
- 他の金属くずと同様に不用意にダンプトラックに積み込んだ。

- 機械類は事前に作業員、職員にて油の有無の確認を実施し識別、明示する。
- その上で、油の抜き取り、養生を施し荷積みを行う。
- トラック積込後も荷姿、油漏れの有無を確認する。
