福島第一原子力発電所現地確認報告書

- 1 確認日
令和6年7月17日（水）
- 2 確認箇所
2号機原子炉建屋大物搬入口2階（図1）
- 3 確認項目
グローブボックスの使用前検査の状況

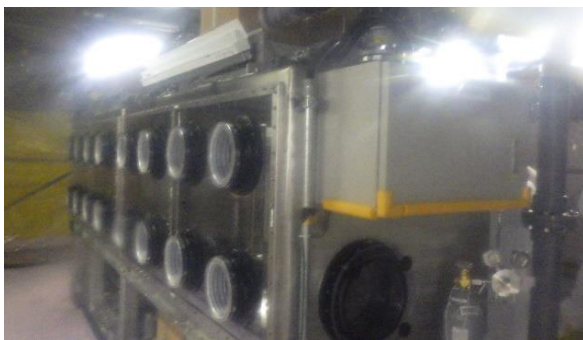
(写真1-1)
グローブボックスの状況

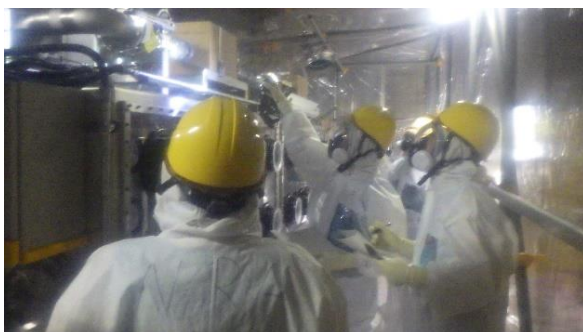
(写真1-2)
外観確認の状況

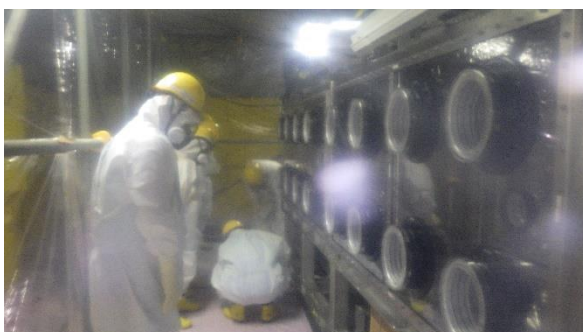
(写真2)
据付確認の状況

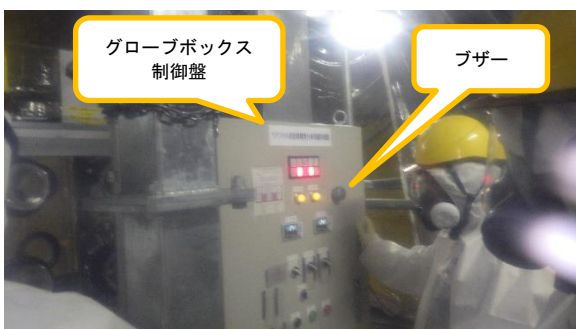
(写真3)
警報確認の状況

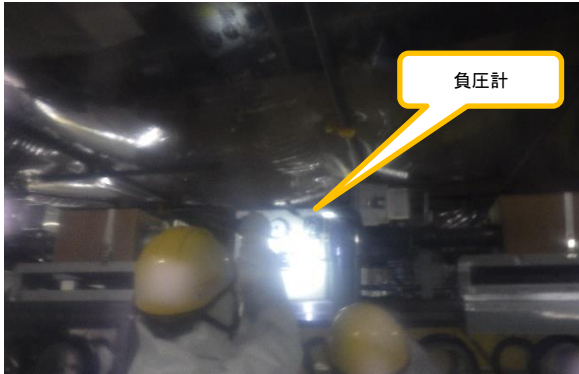
(写真4)
負圧維持確認の状況
(負圧計の値を確認している様子)

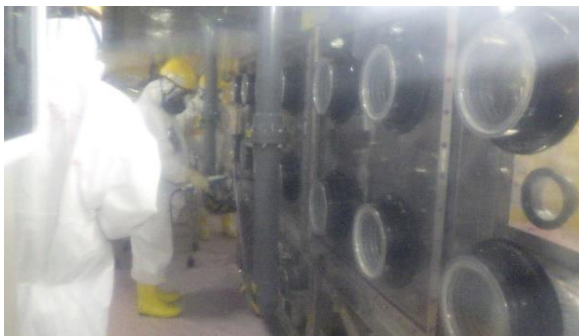
(写真5)
気密性確認の状況
(検知器をグローブボックスポート部に近づけ、漏えいの有無がないか確認している様子)
