福島第一原子力発電所現地確認報告書

- 1 確認日
令和6年10月10日（木）
- 2 確認箇所
増設雑固体廃棄物焼却設備（図1）
- 3 確認項目
増設雑固体廃棄物焼却設備廃棄物貯留ピットにおける伐採木チップ等の回収状況
- 4 確認結果の概要

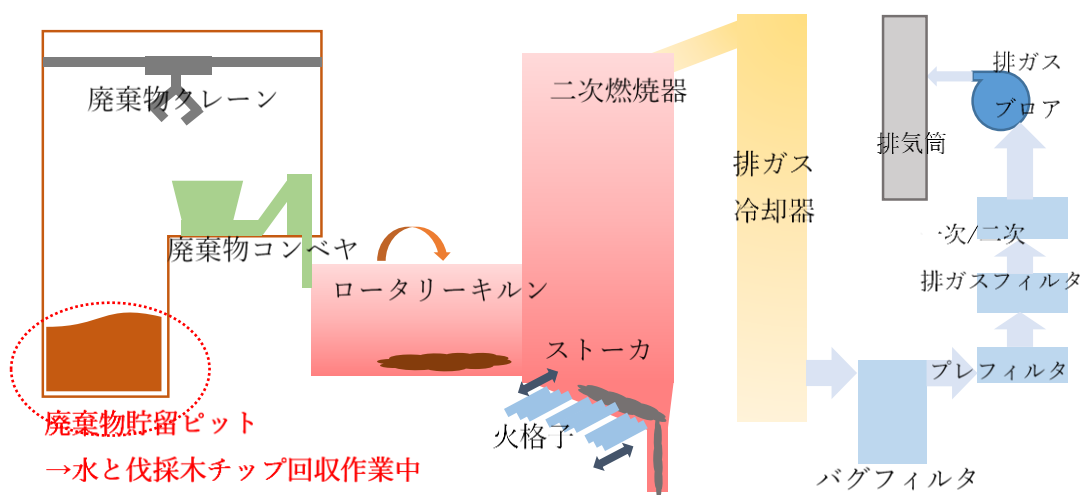
(図2) 増設雑固体廃棄物焼却設備の模式図 (東京電力資料を参考に作成)

前回に引き続き、増設雑固体廃棄物焼却設備の建屋内において行われているピット内の水と伐採木チップの回収作業を確認した。（図2）

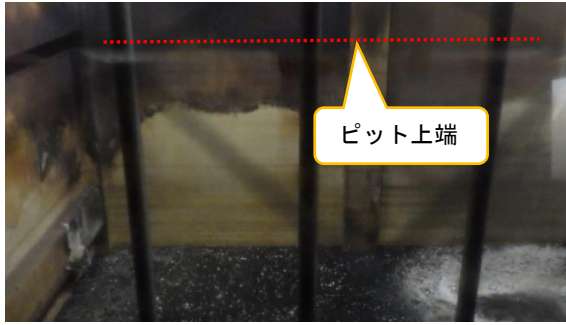
- ・ピット上部からピット内を確認したところ、ピット（深さ約9m）の上端から約7m（前回確認時は約4m）のところに水位があり、水面には伐採木チップ等が浮遊していた。（写真1）
- ・バックホーを使ってピット内にある伐採木チップの回収作業が行われていた。（写真2）
- ・回収作業は、建屋のシャッターが閉じられた状態で行われており、作業により、伐採木チップが建屋外に飛散・流出しない措置が講じられていた。
- ・東京電力によると、回収作業完了後にピット周辺調査・点検を行うとのこと。また、水蒸気発生の影響を受けた機器の更新や再発防止対策を講じた上で増設雑固体廃棄物焼却設備の運転を再開するとしている。

(写真1-1)
ピット内の状況①
※建屋内にあるクレーン操作室から
撮影

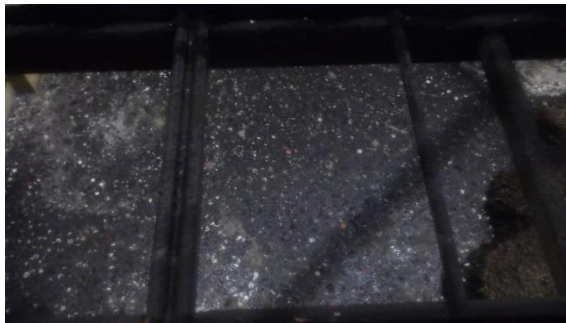
(写真1-2)
ピット内の状況②
※建屋内にあるクレーン操作室から
撮影

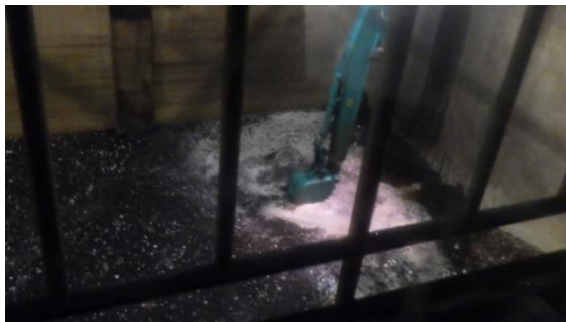
(写真2)
ピット内の水・伐採木チップ回収作
業の状況
※建屋内にあるクレーン操作室から
撮影
