福島第一原子力発電所現地確認報告書

5／6号機サブドレン集水設備（5／6号機建屋周辺等）（図1）

5／6号機サブドレン集水設備点検作業の状況

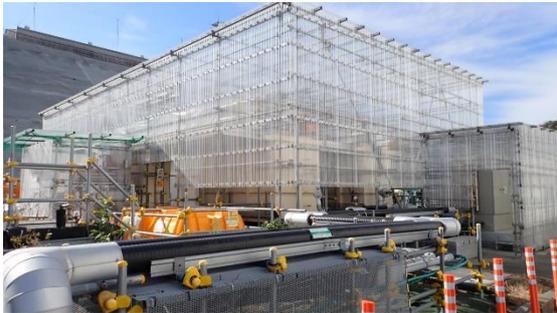
(写真1-1)
中継タンク外観
(北東側から撮影)

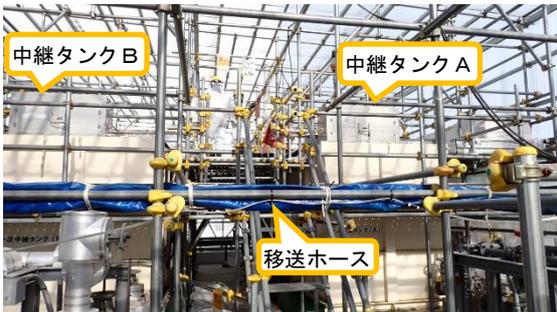
(写真1-2)
中継タンクの設置状況

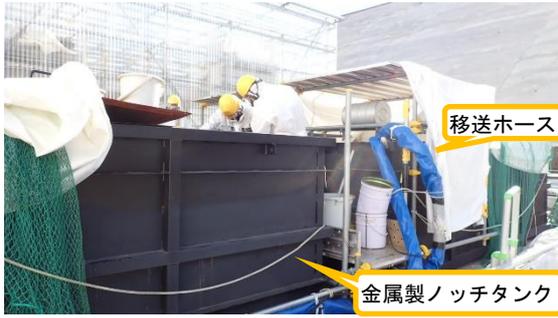
(写真1-3)
金属製ノッチタンク内水の移送作業
の実施状況

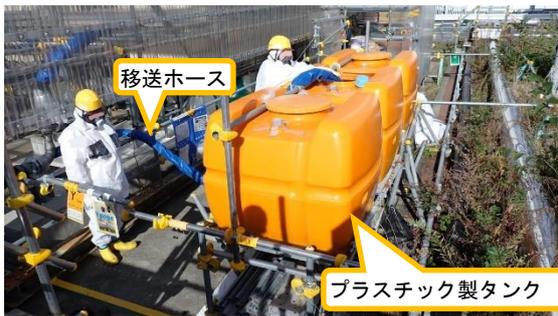
(写真1-4)
プラスチック製タンクへの水の受け
入れ作業の実施状況

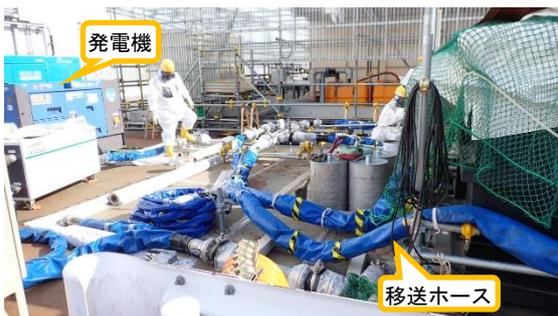
(写真1-5)
発電機及び移送ホースの設置状況

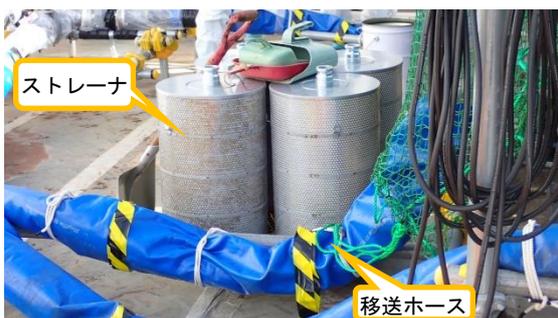
(写真1-6)
異物を除去するストレーナ

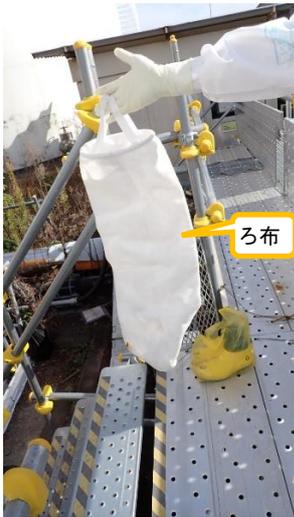
(写真1-7)

泥を取り除く際に使用するろ布
