福島第一原子力発電所現地確認報告書

5／6号機サブドレン集水設備（5／6号機建屋周辺等）（図1）

5／6号機サブドレン集水設備点検作業の状況

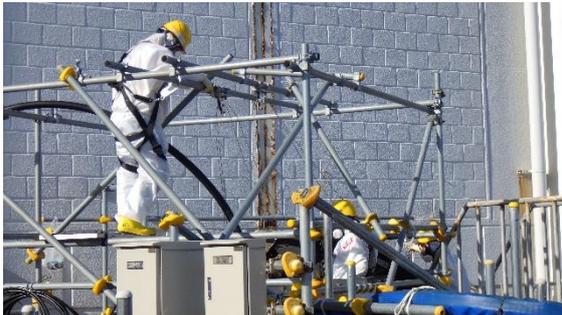
- ・ 6号機タービン建屋南側に設置されているサブドレンピットのNo. 96においては、ピット内の点検（汲上げポンプ、ケーシング）が行われていた他、No. 97では、汲上げポンプを引き上げ、空洞になっているケーシング内の詳細な内部調査が行われていた。（写真1）
- ・ 同じく6号機タービン建屋南側に設置されているサブドレンピットNo. 95においては、点検作業は行われていなかった。（写真2）
- ・ 作業は作業指揮者の指示のもと適切に実施され、確認時において、設備や移送配管からの漏えい等の異常は確認されなかった。

(写真1-1) サブドレンピット
No. 96におけるピット内部調査状況

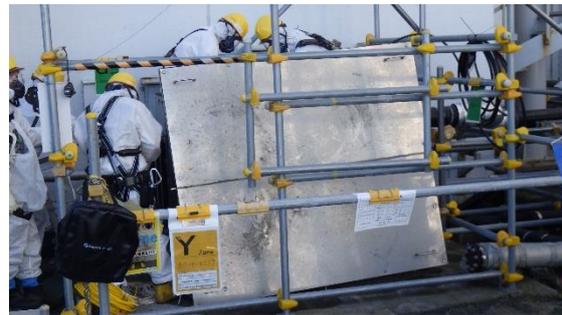
(写真1-2) サブドレンピット
No. 97におけるピット点検状況

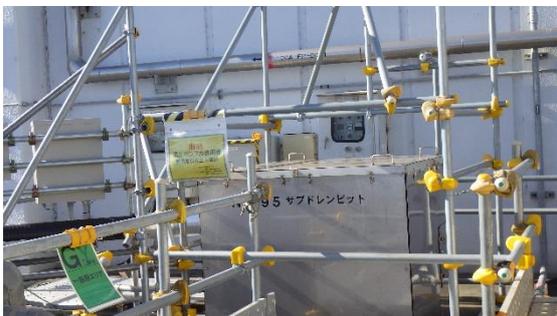
(写真2)
サブドレンピットNo. 95の設置状況
