福島第一原子力発電所現地確認報告書

令和6年12月13日（金）

1～2号機建屋周辺陸側遮水壁内側のフェーシング工事の状況

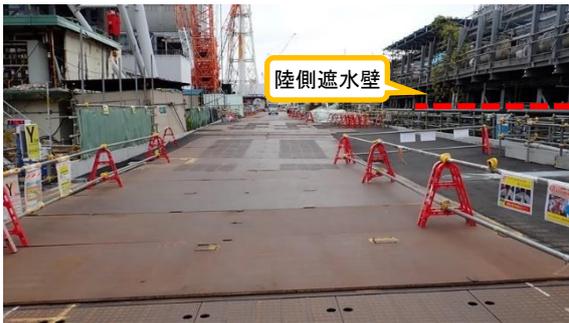
- ・前回の確認時と比較して、1号機廃棄物処理建屋西側および2号機廃棄物処理建屋西側の一部エリアでフェーシング工事が進捗していた。（写真1）
- ・フェーシング面に降った雨を排水するための側溝が設けられていた。（写真2）
- ・フェーシング工事が今後予定されている2号機原子炉建屋建屋西側エリアの大部分は、重機通行用の敷鉄板が敷設されていた。また、当該エリア内に大型クレーンが配置されていた。（写真3）
- ・東京電力によると、大型クレーンを用いる作業と調整した結果、当該エリアのフェーシング工事の実施時期を令和6年度から令和7年度に変更すること。
- ・東京電力は、フェーシング工事や局所的な建屋止水等により汚染水の発生量を令和10年度までに約50～70㎥/日に抑制することを目指すとしている。

(写真1-1)
フェーシング工事の状況①
※敷鉄板の下は、コンクリート及びアスファルトで覆われている。

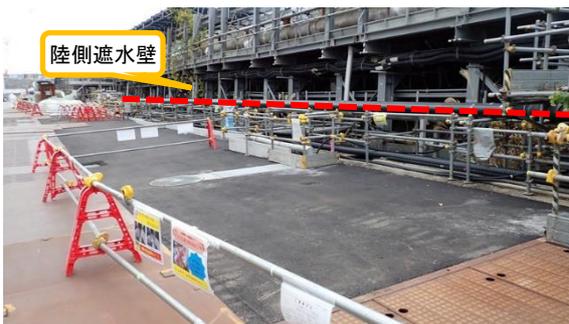
(写真1-2)
フェーシング工事の状況②
※1号機廃棄物処理建屋西側付近の様子

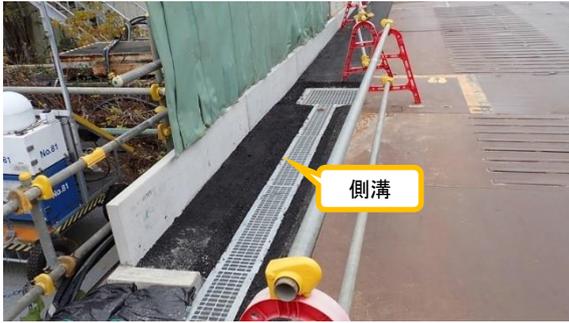
(写真2)
フェーシング面の周囲に設けられた
側溝の状況

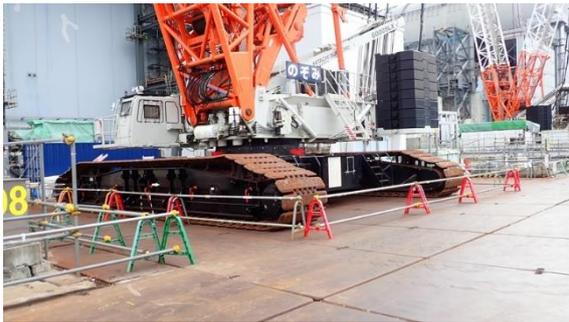
(写真3)
フェーシング工事予定箇所に設置さ
れた大型クレーンの状況
