福島第一原子力発電所現地確認報告書

令和6年12月24日（火）

5、6号敷地護岸ヤード（ALPS処理水希釈放出設備・放水立坑）（図1）

放水立坑（上流水槽）点検作業の状況

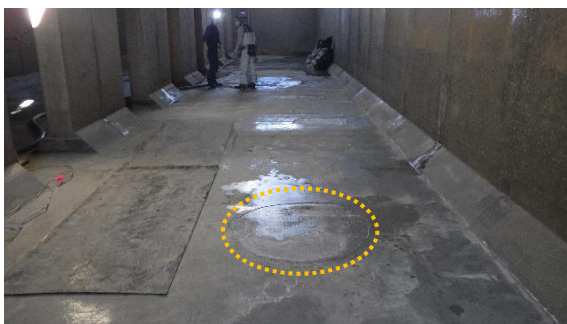
- ・当日は、上流水槽底部に施工された防水シートの補修作業（防水塗装に膨れのある部分の切除及び乾燥）が行われていた。また、側面擁壁接合部の防水シートが一部剥がされ、水抜きが行われていた。（写真1）。
- ・上記作業のほか、希釈に用いる海水を汲み上げるポンプ及び配管が取り外され、詳細な点検が行われていた。また、点検が終了した配管の設置作業が並行して行われていた。（写真2）
- ・確認した範囲において、除去物の飛散及び流出並びに上流水槽の健全性に影響を与える損傷はなかった。

(写真1①) 補修作業の状況

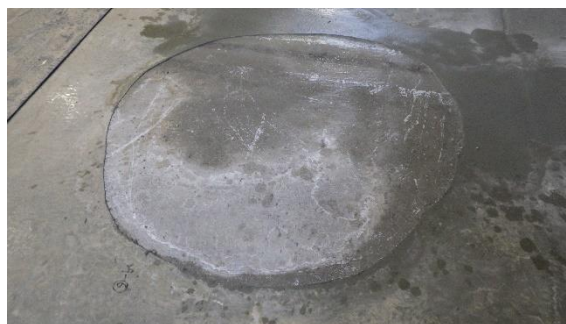
(写真1②) 写真1①囲い部分拡大

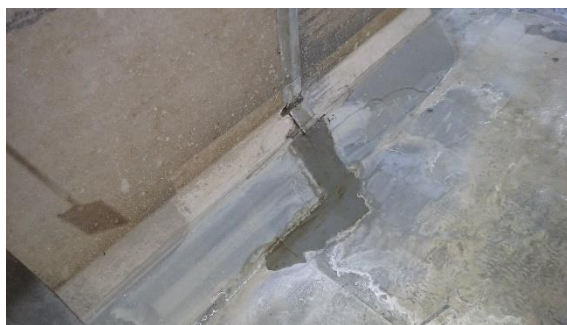
(写真1③) 側面擁壁接合部の水抜き

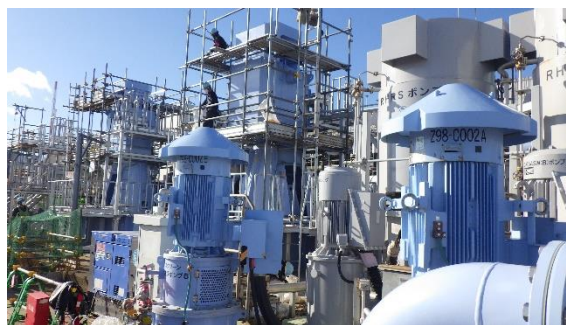
(写真2①) ポンプの点検作業

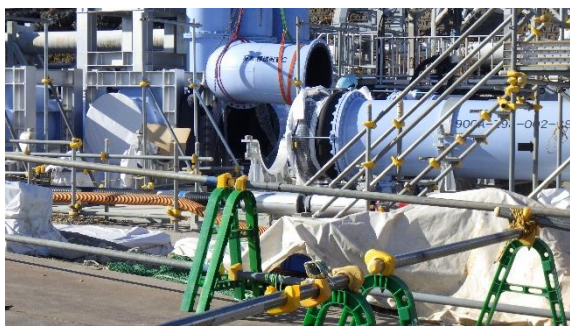
(写真2②)点検後の配管再設置作業
