福島第一原子力発電所現地確認報告書

令和7年1月7日（火）

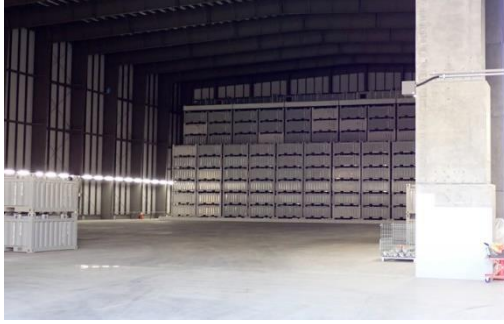
(写真 1-1)
固体廃棄物貯蔵庫第 10 棟内部の状況
※コンテナの取り扱い作業はしていない

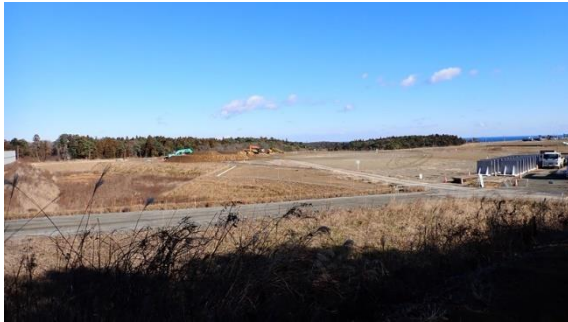
(写真 1-2)
土捨て場の状況

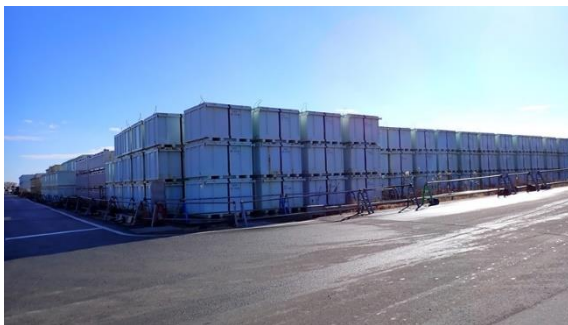
(写真 1-3)
瓦礫類一時保管エリアにおけるコンテナ保管の状況

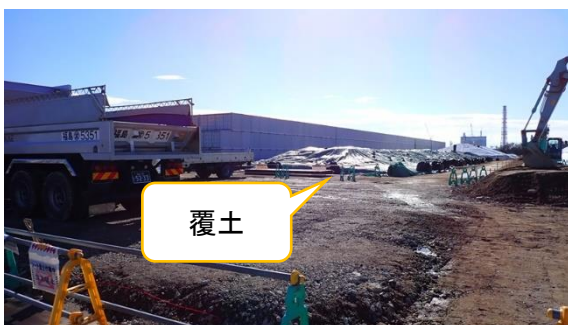
(写真 1-4)
覆土式一時保管施設の状況
