福島第一原子力発電所現地確認報告書

令和6年12月25日（水）

モニタリングポストNo.7（MP-7）

モニタリングポストの設置状況

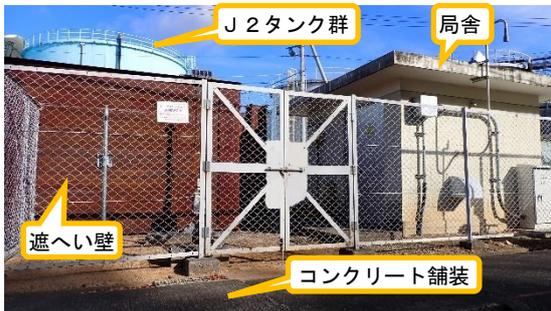
- ・MPNo.7は周辺監視区域の外側に設置されていた。
- ・MP周辺の地面はコンクリート又はアスファルトで舗装されており、放射線検出器は、鉄板の間にコンクリートを打設した遮へい壁^{*}で囲われていた。（写真1）
- ・確認した範囲では、MPに設置された放射線検出器やダストモニタ吸引口等の外観に異常は確認されなかった。（写真2）

(写真1-1)
MP No. 7の外観
(南西側から撮影)

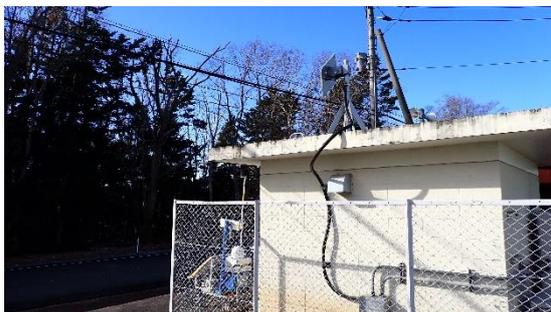
(写真1-2)
MP No. 7周辺の状況
(北東側から撮影)

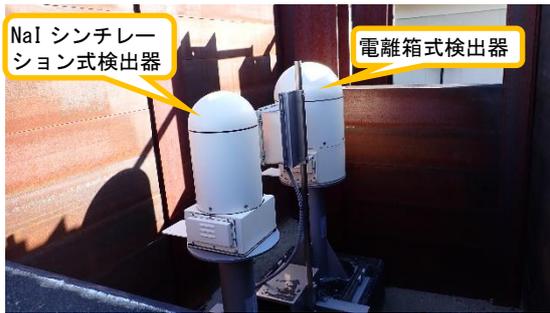
(写真 2 - 1)
遮蔽壁内側に設置された放射線検出器

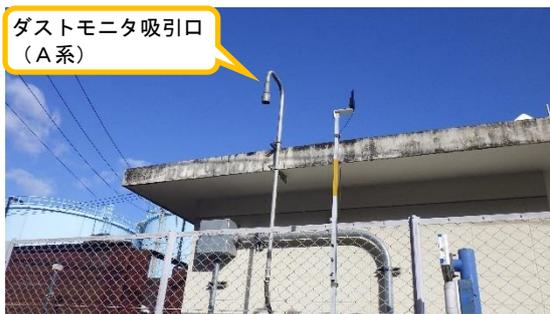
(写真 2 - 2)
ダストモニタ吸引口 (A系)
(局舎南西側に設置)

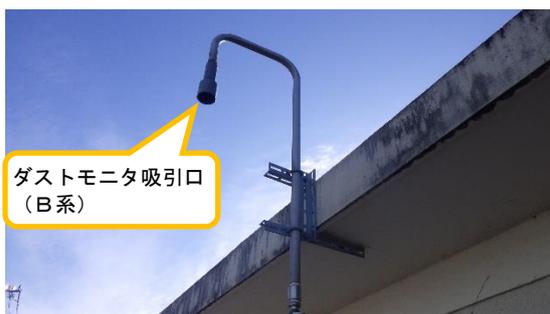
(写真 2 - 3)
ダストモニタ吸引口 (B系)
(局舎北東側に設置)
