福島第一原子力発電所現地確認報告書

令和7年1月17日（金）

Eタンクエリア（図1）

フランジ型タンクからのスラッジ回収作業の状況

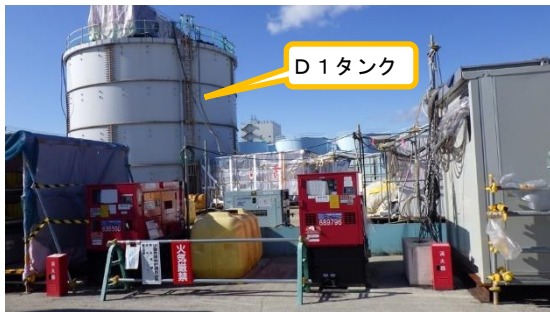
(写真1)
フランジタンク外観

Eタンクエリアでは、フランジ型タンクの解体作業が進められており、これまでに全49基中48基の解体が完了している。残る1基のD1タンク（写真1）の底部残水（RO濃縮水）には、アルファ線放出核種が含まれており、底部残水の漏えいリスク低減のため、タンク内のスラッジ等の回収後に、タンク内壁を除染し、解体を行う計画となっている。

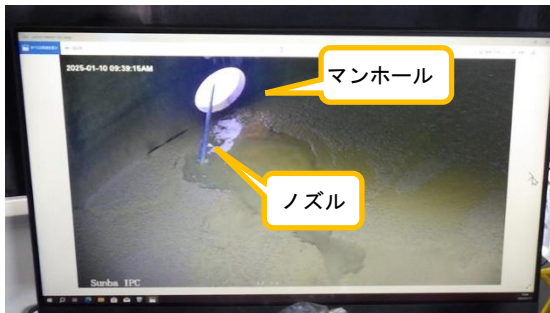
- ・作業員がD1タンクの側板マンホール部分からノズルを挿入し、スラッジ回収作業を行っていた。（写真2）
- ・スラッジはポリエチレン製容器に回収され、その容器は金属製コンテナに収納されていた。（写真3）
- ・スラッジ回収に使用するバキュームポンプが設置されたハウス内は、Rαゾーンに指定されており、入域する際にはアノラック（防水性の作業服）などの着用が必要であった。（写真4）
- ・確認した範囲では、タンクや配管からの漏水などの異常は確認されなかった。
- ・東京電力によるとスラッジは令和7年4月頃に回収が完了する予定であり、その後タンク内面を除染し、令和7年12月までにD1タンクを解体する計画である。

(写真2)
スラッジ回収作業の状況
※タンク内に設置されたカメラの映像を確認。
※映像は1月10日に撮影されたもの。

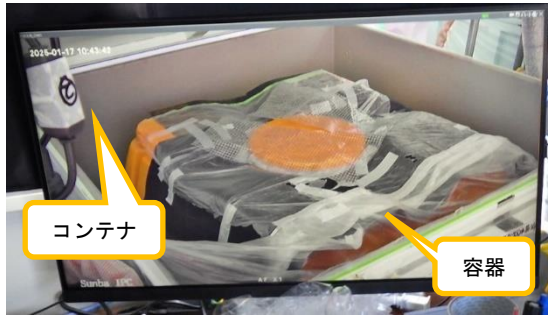
(写真3-1)
スラッジ回収用のポリエチレン製
容器
※ハウス内に設置されたカメラの
映像を確認。

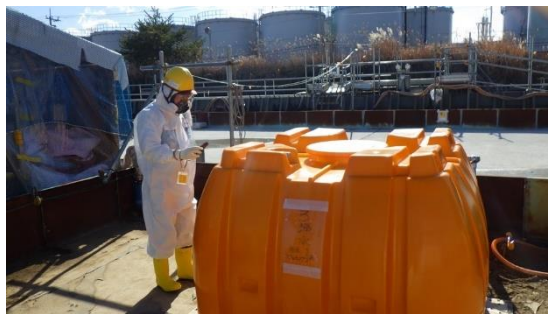
(写真3-2)
写真3-1にある容器と同型の容
器
※この容器の中にはろ過水が入っ
ている。

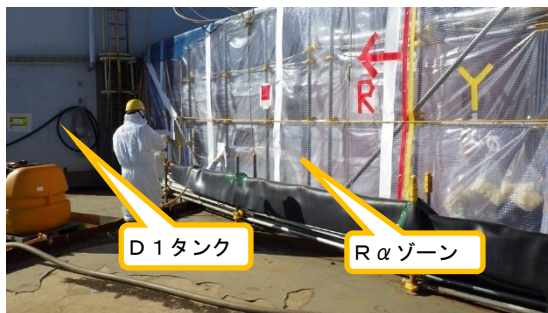
(写真4)
R α ゾーンに指定されているハウ
スの状況
