福島第一原子力発電所現地確認報告書

令和7年1月24日（金）

5、6号敷地護岸ヤード（ALPS処理水希釈放出設備・放水立坑）（図1）

放水立坑（上流水槽）点検作業の状況

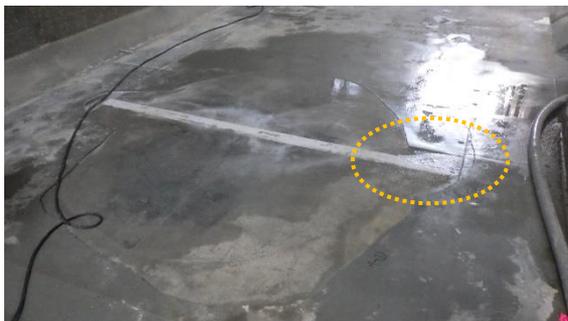
- ・当日は、上流水槽底部において防水塗装に膨れのあった部分が切除され、水抜き及び止水作業が行われていた。止水作業の工程は、①浸水部分の切除、②水抜き・乾燥、③モルタル補修の順で行われていた。複数の浸水部がある場合は、最も浸水がある部分に水を集中させ、完全に脱水させた後にモルタルによる補修が行われていた。止水作業後、防水塗装が施される。（写真1）
- ・上記作業のほか、希釈に用いる海水を汲み上げる設備のうち、スクリーン※の点検作業が行われていた。（写真2）
- ・確認した範囲において、上流水槽の健全性に影響を与える損傷はなかった。

(写真1①) 防水塗装下部への浸水

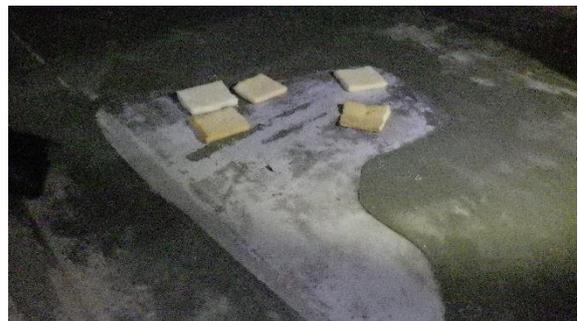
(写真1②) 水抜作業の状況

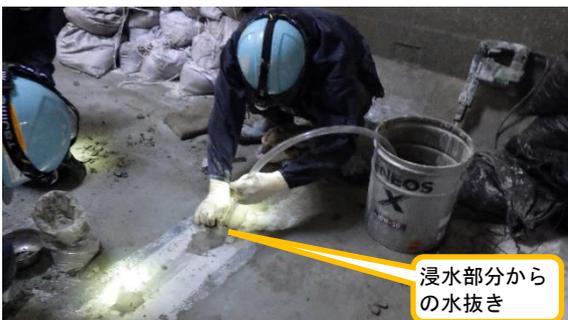
(写真1③) 止水作業の状況

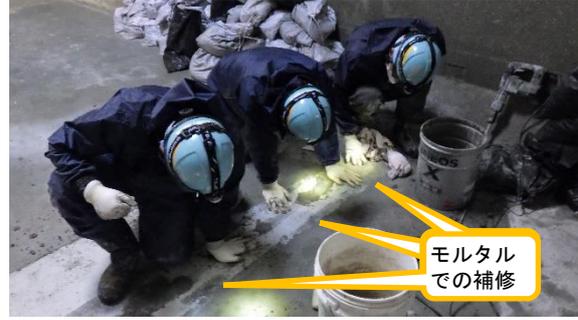
(写真1④) 止水作業の状況

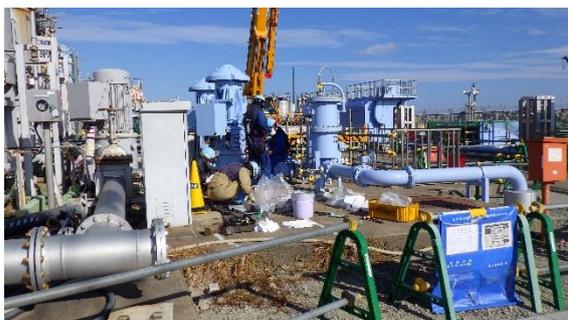
(写真2①) スクリーン点検作業

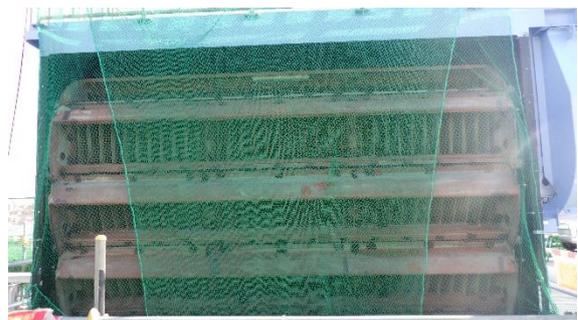
(写真2②) 点検中のスクリーン
