福島第一原子力発電所現地確認報告書

令和7年1月29日（水）

5、6号敷地護岸ヤード（ALPS処理水希釈放出設備・放水立坑）（図1）

放水立坑（上流水槽）点検作業の状況

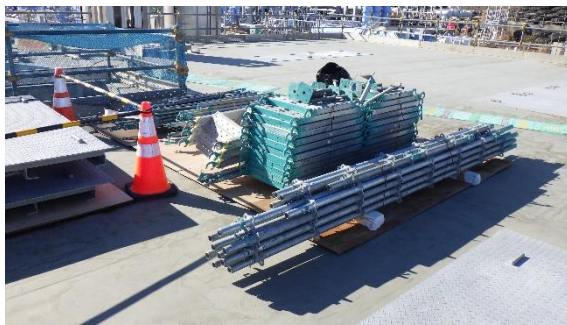
- ・当日は、機材の撤去作業が行われており、足場が解体され上流水槽の上に保管されていた。（写真1）
- ・上流水槽開口部から内部を確認したところ、点検作業で生じた廃棄物がフレキシブルコンテナバックに詰められ、使用した資機材と一緒に一箇所に集められていた。（写真2）
- ・上記作業のほか、希釈に用いる海水を汲み上げる設備のうち、スクリーン[※]の組立作業が行われていた。点検・清掃作業が終了したスクリーンは最終確認が行われた後、クレーンで吊り上げられ装置に組み込まれていた。（写真3）

(写真1①) 解体された足場

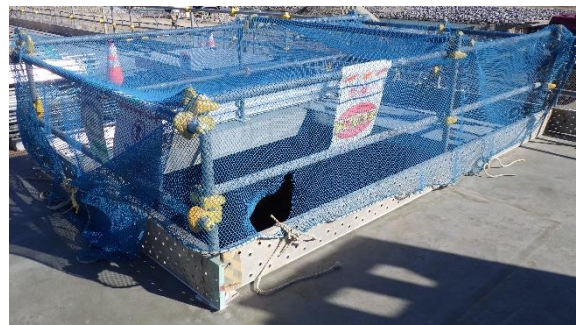
(写真1②) 足場が設置されていた開口部

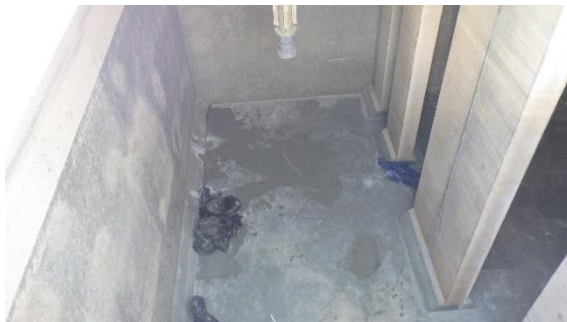
(写真1③) 上流水槽内部の状況(南側)

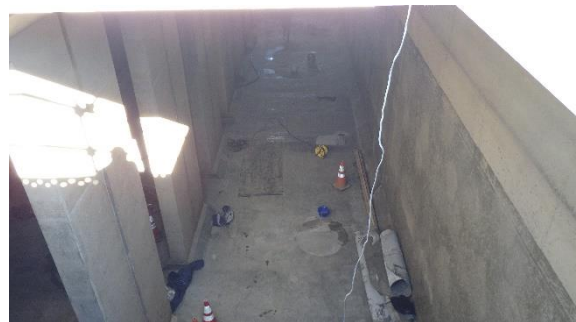
(写真1④) 上流水槽内部の状況(北側)

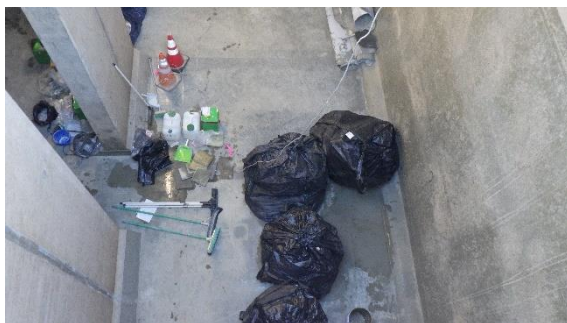
(写真2) 廃棄物及び作業資機材

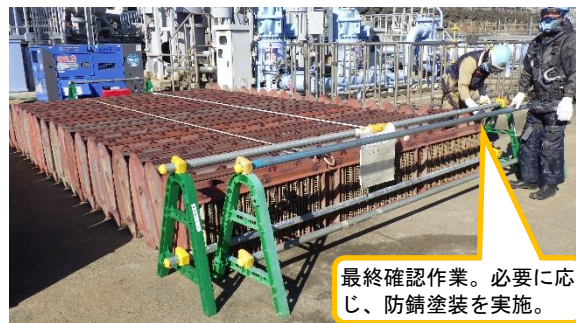
(写真3①) 点検・清掃後のスクリーン

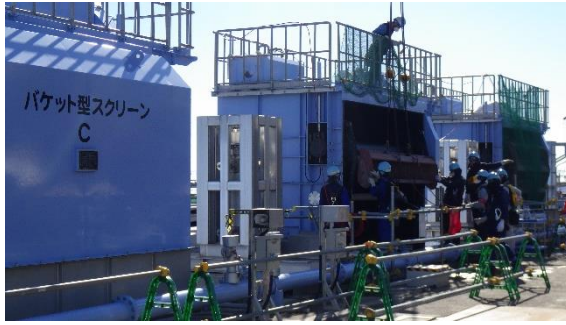
(写真3②)スクリーンの組立作業

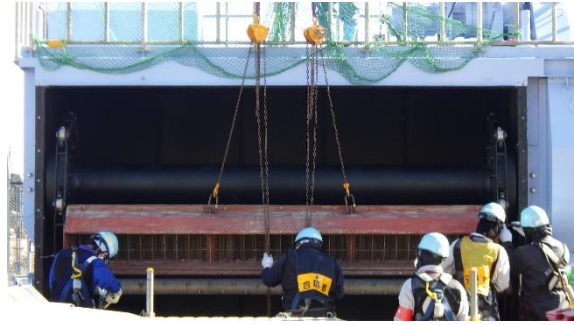
(写真3③)スクリーンの組立作業
