## 福島第一原子力発電所現地確認報告書

令和7年2月7日（金）

- (1) 5／6号機取水路開渠内棧橋設置工事の状況
- (2) J8・J9タンクエリアタンク解体工事の状況

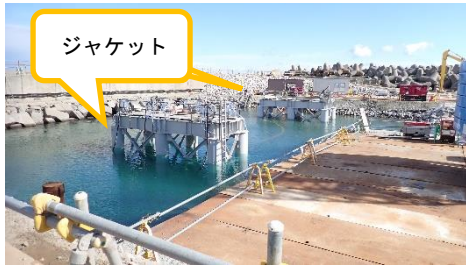
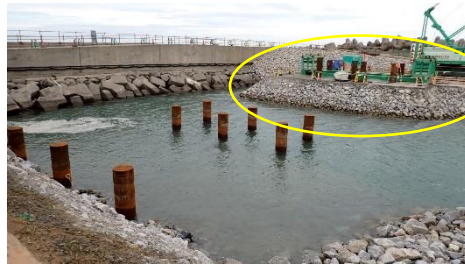
- ・ 棧橋設置工事が進められており、設置された15本の鋼管杭のうち12本の鋼管杭にジャケットが据付けられていた。（写真1）
- ・ 東側（北防波堤側）では捨石マウンド\*が撤去されていた。一方、西側では捨石マウンドが新しく構築されていた。（写真1、2）
- ・ 港湾内に汚濁拡散防止フェンスが設置されていた。（写真3）
- ・ 作業場近くには、油漏れ対策用品（吸着マット、中和剤等）が保管されており、港湾内に重機等から油が漏れた時の対策として用意されていた。（写真4）
- ・ 安全帯や救命胴衣等が整頓された状態で保管されていた。（写真5）
- ・ 現場確認時、油漏れ等の異常は確認されなかった。また、作業員の装備等も適切であった。

(写真1-1)  
栈橋の状況①  
(令和7年2月7日撮影)

(写真1-2)  
栈橋の状況②  
(令和6年10月23日撮影)

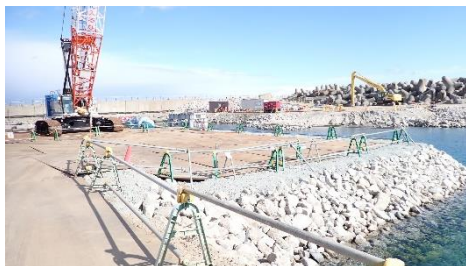
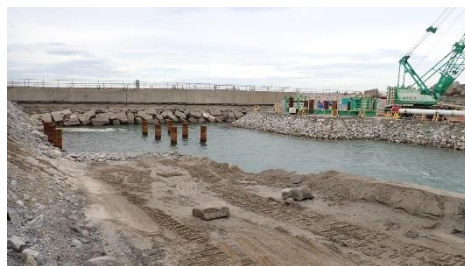
(写真2-1)  
捨石マウンドの状況①  
(令和7年2月7日撮影)

(写真2-2)  
捨石マウンドの状況②  
(令和6年10月23日撮影)

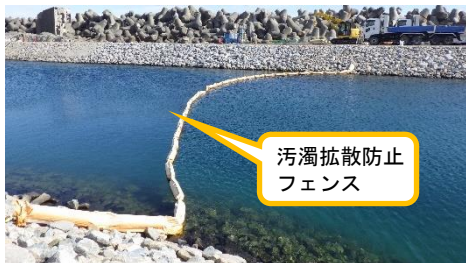
(写真3)  
汚濁拡散防止フェンスの状況

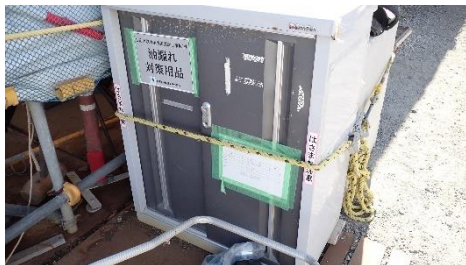
(写真4)  
油漏れ対策用品の保管状況

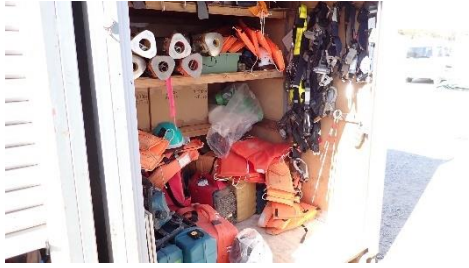
(写真5)  
安全帯や救命胴衣等の保管状況

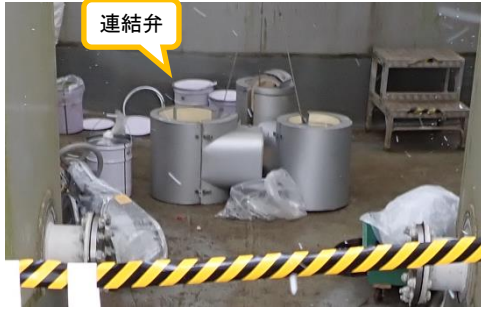
- ・ J9タンクエリア東側において、タンク間に設置している連結管・弁の解体が行われていた。（2月6日時点でJ9タンクエリア東側（3カ所）を除く10カ所の連結管・弁の解体撤去完了済み。）（写真6）

(写真6)  
J9タンクエリア堰内の状況
