福島第一原子力発電所現地確認報告書

覆土式一時保管施設（一時保管エリアL）（図1）

覆土式一時保管施設（一時保管エリアL）解消作業の状況

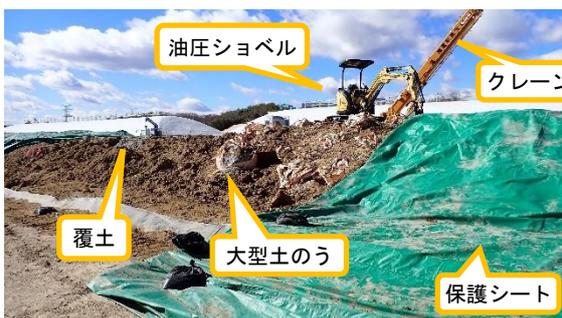
(写真1-1)
第4槽第2層目中間部における覆土
及び大型土のうの撤去状況①
(北東側から撮影)

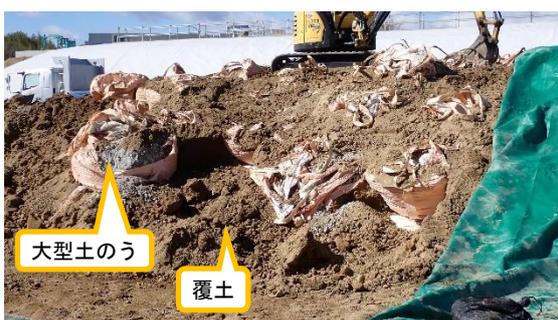
(写真1-2)
第4槽第2層目中間部における覆土
及び大型土のうの撤去状況②
(北東側から撮影)

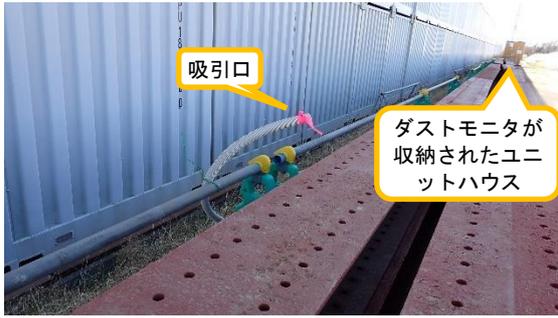
(写真 2-1)
ダストモニタ吸引口の設置状況
(北側から撮影)

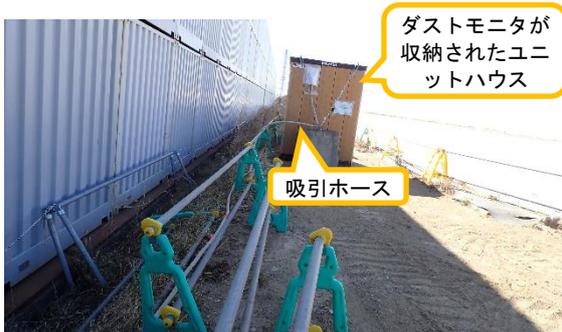
(写真 2-2)
ダストモニタ及び吸引ホースの設置状況
(北側から撮影)

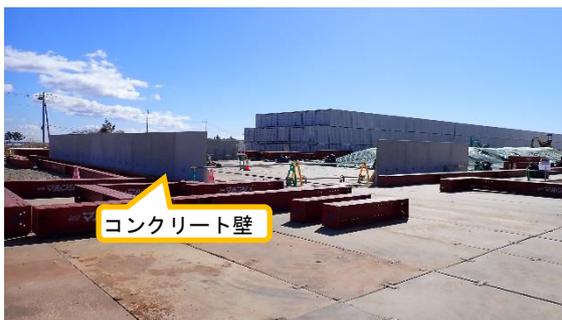
(写真 3-1)
第 4 槽北側におけるコンクリート壁
の設置状況①
(北西側から撮影)

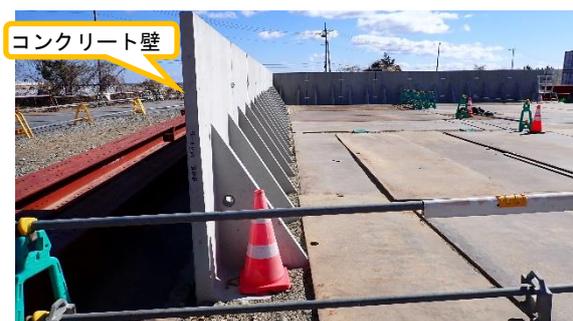
(写真 3-2)
第 4 槽北側におけるコンクリート壁
の設置状況②
(西側から撮影)

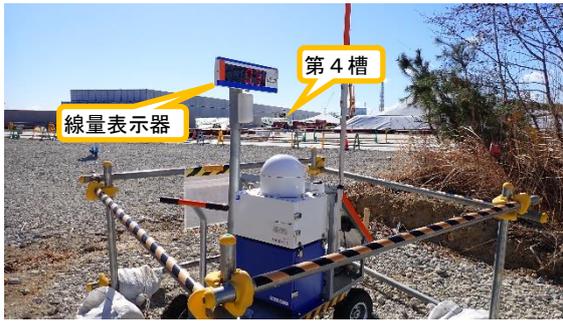
(写真4)
線量表示器の設置状況
(当日の計測値：0.3 μ Sv/h)
(北西側から撮影)
