福島第一原子力発電所現地確認報告書

令和7年3月10日（月）

- (1) 6号機原子炉建屋（図1）
- (2) 雑固体廃棄物焼却設備（図1）

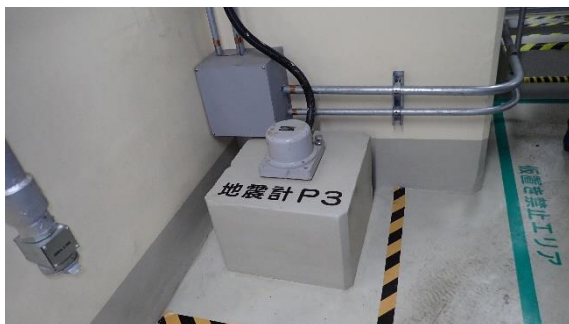
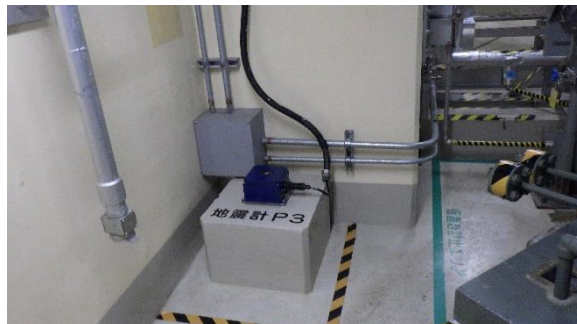
- ・6号機原子炉建屋地下2階（基礎版上）に設置されている地震計が更新されていた。（写真1）
- ・確認した範囲では、地震計及びそれに接続するケーブルに異常等は認められなかった。（写真2）

（写真 1 - 1）
地震計の設置状況①
（令和 5 年 6 月 5 日撮影）

（写真 1 - 2）
地震計の設置状況②
（令和 7 年 3 月 1 0 日撮影）

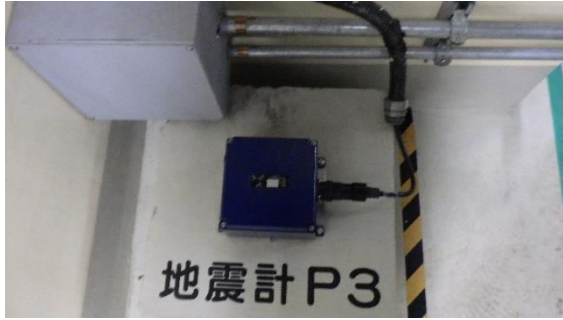
(写真 2)
地震計の設置状況③

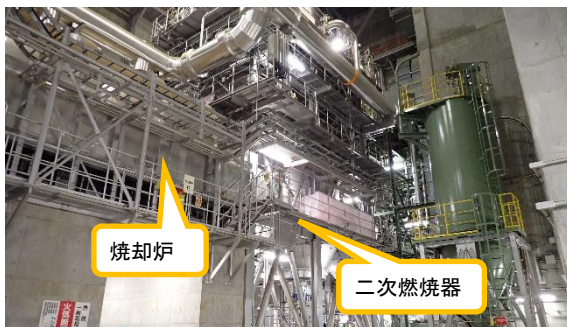
- ・設備は年次点検のため運転を停止していた。（写真3）
- ・バグフィルタ^{*}の下部で灰搬送コンベアの点検が行われていた。点検に際しては、周囲を養生シートで囲い、汚染の拡大防止措置が講じられていた。（写真4）
- ・焼却炉の助燃剤（軽油）を貯蔵するタンクの点検に向けた準備作業として、タンクに残留している助燃剤の抜油作業が実施されていた。作業には東京電力の社員が立ち会っていた。（写真5）

(写真 3)
設備（焼却炉等）の設置状況

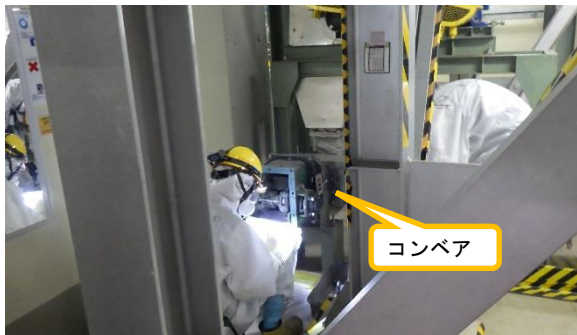
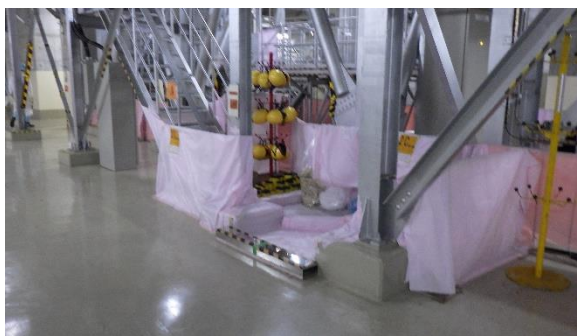
(写真 4—1)
灰搬送コンベアの点検状況

(写真 4—2)
汚染拡大防止措置の状況

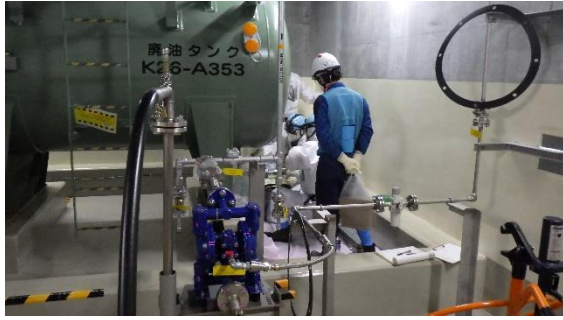
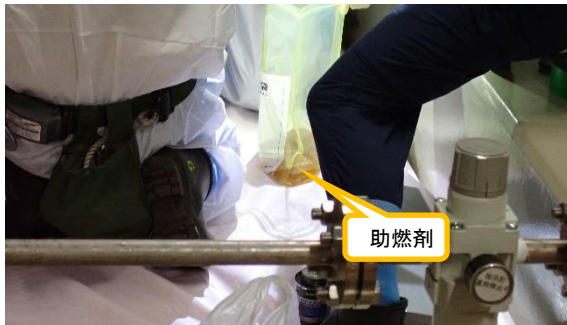
(写真5—1)
抜油作業の状況①

(写真5—2)
抜油作業の状況②
