## 福島第一原子力発電所現地確認報告書

既設多核種除去設備 (図1)

増設多核種除去設備配管洗浄作業における身体汚染等のトラブルに対する取り組み状況

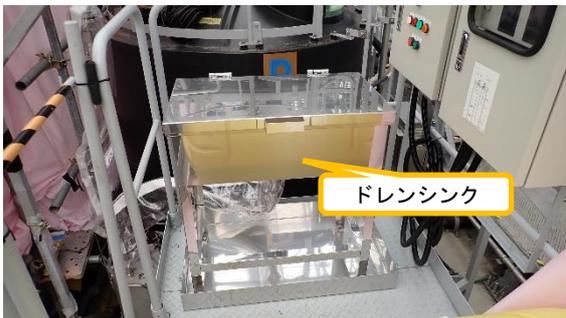
- ・従来、既設ALPSの点検等で発生する系統水は、仮設のドレンタンクに排水し、そこから水中ポンプにより大型の排水タンクへ移送していた。
- ・本日確認したところ、従来の仮設ドレンタンクに代わる本設のドレンタンクが新たに設置されていた。また、排水作業をより安全かつ容易に行えるよう、新たにドレンシンクが設置されていた。(写真1)
- ・本設のドレンタンクには、液位計が設置されていた。東京電力によると、従来は水中ポンプを手動で起動していたが、液位に応じて自動起動するように改造したとのこと。(写真2)
- ・上記の確認とは別に、建屋内で実施されていたバルブの分解点検作業の状況を確認したところ、周囲への汚染拡大防止等の安全対策が適切に実施されていた。(写真3)
- ・建屋内を確認した範囲では、配管や設備からの漏えい、水たまり等の異常は認められなかった。

(写真1)  
ドレンシンクの設置状況  
※ドレンシンクは間口が広いので安全かつ容易に系統水を投入可能

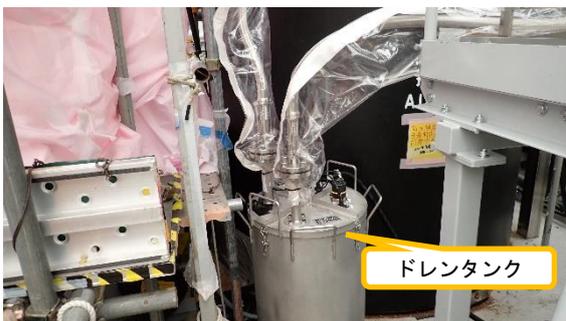
(写真2)  
ドレンタンクの設置状況

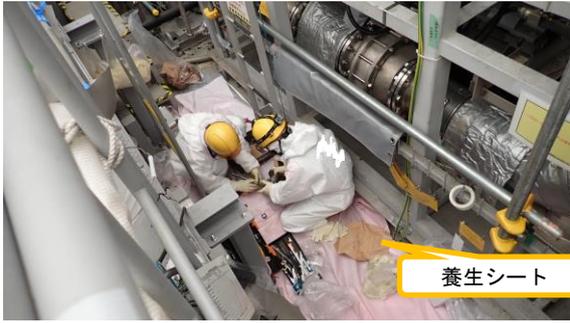
(写真3)  
バルブの分解点検作業の状況  
※養生シートにより汚染拡大防止措  
置を実施
