## 福島第一原子力発電所現地確認報告書

令和7年 2月28日 (金)

既設多核種除去設備 (図1)

既設多核種除去設備メンテナンス作業等の状況

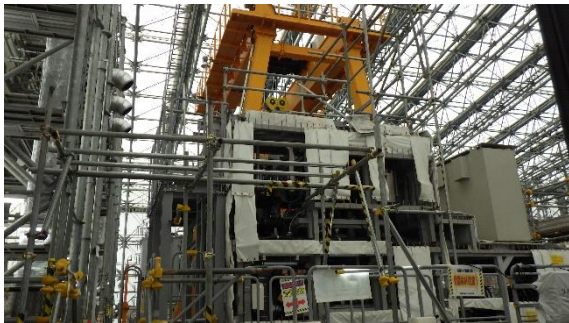
- ・前処理設備(鉄共沈処理：C系)に保守点検用(作業に用いるチェーンブロックを設置する)の鉄骨が組み上げられ、ヤグラが完成していた。(写真1)
- ・前処理設備(鉄共沈処理：B系)では、試運転に向けた最終調整作業が行われていた。(写真2)
- ・前処理設備(炭酸塩共沈処理：B系)では、設備からの水抜き作業が行われていた。作業は作業計画書を確認しながら行われており、適宜呼称確認がなされていた。また、万が一に備え、ポリエチレンフィルムによる養生やペーパーウェスによる漏水対策が適切に施されていた。(写真3)
- ・前処理設備(B系)において、設備に設置されていた仮設の足場が撤去され、歩廊設置作業が進められていた。(写真4)
- ・建屋内を確認した範囲では、配管や設備からの漏えい、水たまり等の異常は認められなかった。

(写真1①) 完成したヤグラ

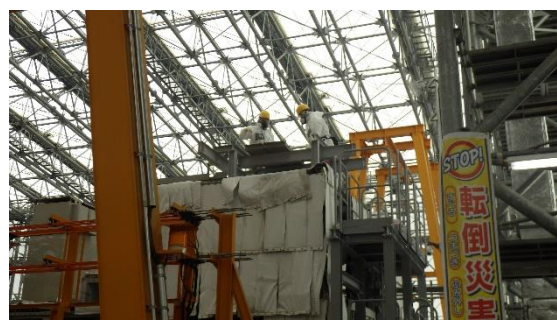
(写真1②) 組立作業 (R7.2.26)

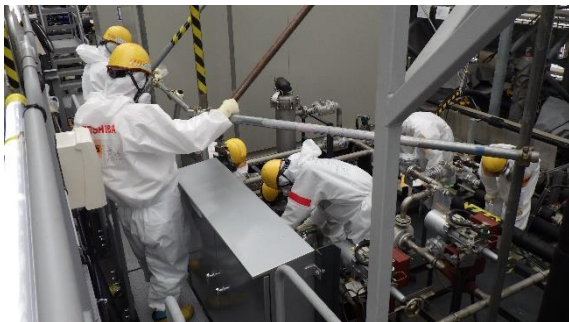
(写真2) 試運転準備作業

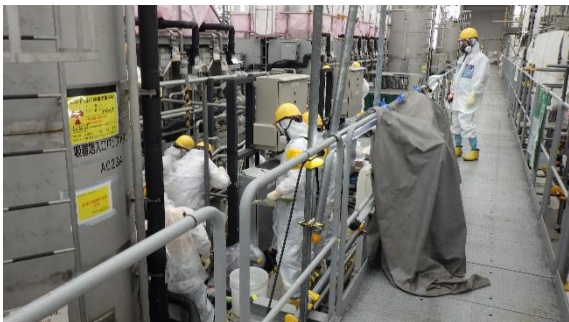
(写真3) 設備からの水抜き作業

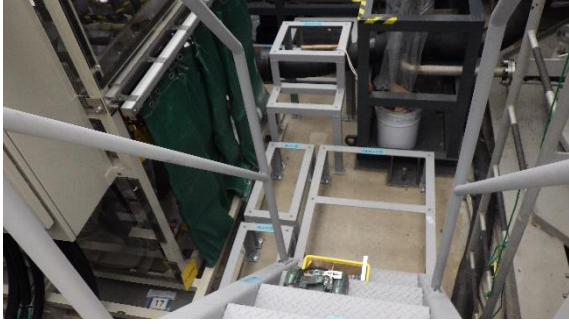
(写真4)歩廊の設置
