# 中間貯蔵施設事業において 発生した事故事例と対応等について (2024年8月環境安全委員会報告以降)

2025年4月  
環境省

# 事業において発生した事故事例と対応等（1／2）

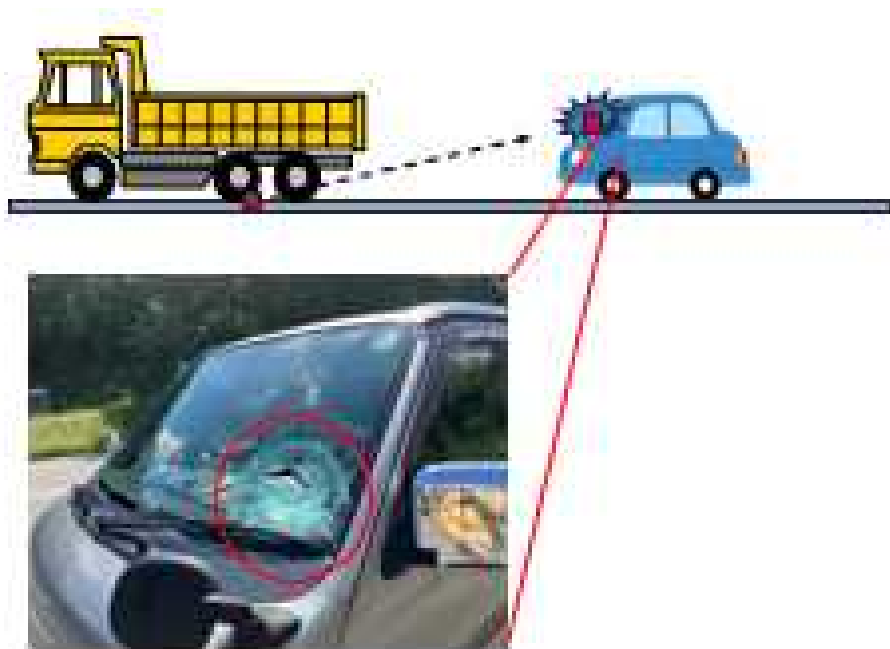
## 【事故現場と事故車両】

**委託運搬車両が路上の落下物(鋼板片)巻き上げ、後続車にあたり、乗員の右腕部を裂傷**

当該車両が中貯内に戻るため国道6号を走行中、井出川橋上で落下物(鋼板片)を踏み後輪タイヤがバーストした際、踏んだ鋼板片を巻き上げ後続車両のフロントガラスを突き破り、助手席乗員が負傷した。

- ・ 路上の落下物
- ・ 落下物の巻き上げの危険予知が不足

- ・落下物ハザードマップ作成
- ・落下物の多い場所での慎重な運転

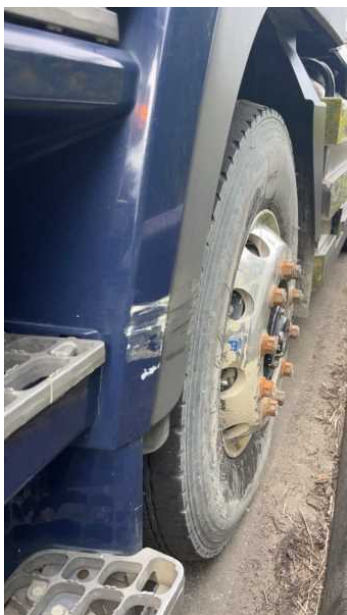
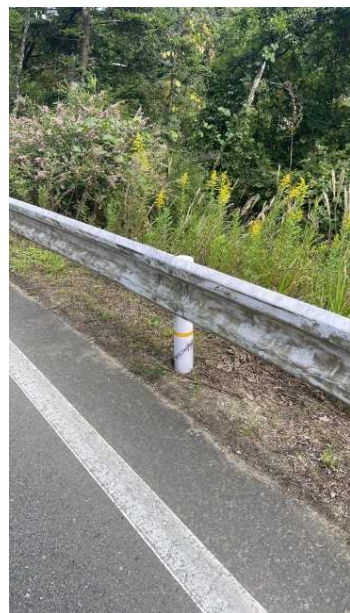
【事故現場と事故車両】

輸送車両（実車）が町道走行中にガードレールに接触し、ガードレールに接触痕

浪江町南津島仮置場②から長者原保管場 f へ輸送中の22号車（実車）が、双葉町町道原田・目迫線を走行中、輸送車両左側をガードレールに接触させ、ガードレールに接触痕を作った。

- ・ 見通しの悪い上り坂のカーブで、注意が前方に集中し左側への注意が不足

- ・ 運転管理者による添乗訓練実施
- ・ 当該箇所へ音声ナビ（事故有り）の追加

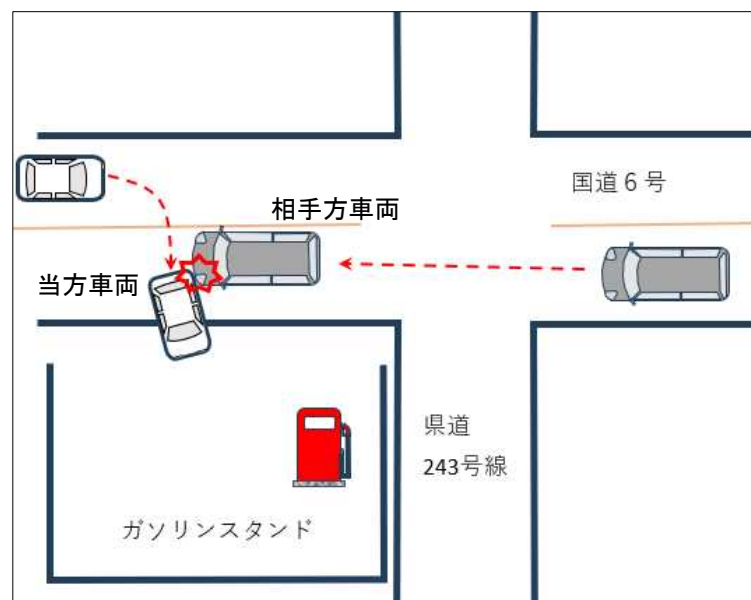
【事故発生状況図】

業務車両が給油のため右折時に対向車両と衝突し、対向車両の左前面を損傷

- 当該車両は国道6号を南下中に、給油のため右折でガソリンスタンドに進入しようとして対向車と衝突した。

- 右折時の前方不注意

- ガソリンスタンドへの右折進入禁止
- 右折時の前方確認徹底

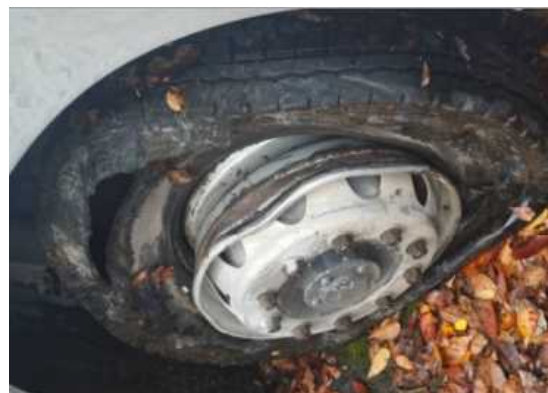
【パンクしたタイヤ】

- ・ 当該車両は、飛び出してきた小動物を避けるためハンドルを右に切った後で小動物の巻き込みが気になりサイドミラーを注視したまま走行し、側溝に脱輪して車両の右前輪タイヤをバースト、側溝を破損させた。

- ・ 小動物の飛び出しを避け右側にハンドル操作
- ・ ハンドル操作後に後方を気にして前方確認が不足

- ・ 運転適性検査を実施し結果に基づいた個別指導
- ・ 事故情報音声ナビによる注意喚起追加

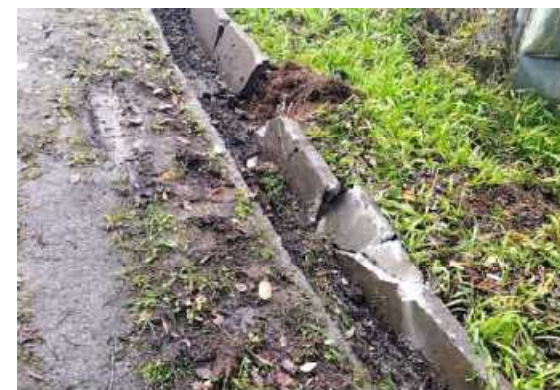
【破損した側溝】

輸送車両（実車）が右側側溝へ脱輪し、側溝を損傷 2024年11月11日 11時00分頃 <(株)日新土建>

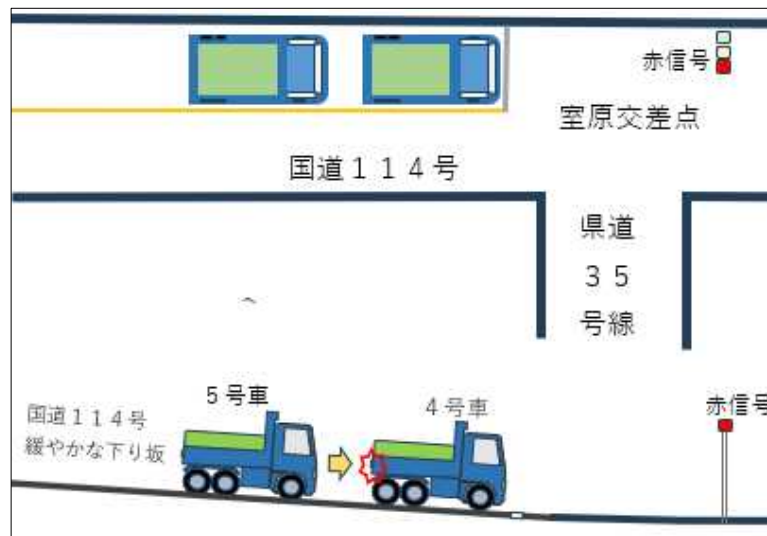
【事故発生状況図】

- ・ 浪江町南津島仮置場②からの輸送車両5号車（実車）は国道114号の室原交差点の緩やかな下り坂で停止後に動き出し前方に停車していた4号車（実車）に追突した。

- ・ 坂道発進補助装置の不作動
- ・ サイドブレーキ操作を未実施

- ・ 停止時に坂道発進補助装置及びサイドブレーキを確実に作動させるよう徹底
- ・ 事故情報音声ナビによる注意喚起追加

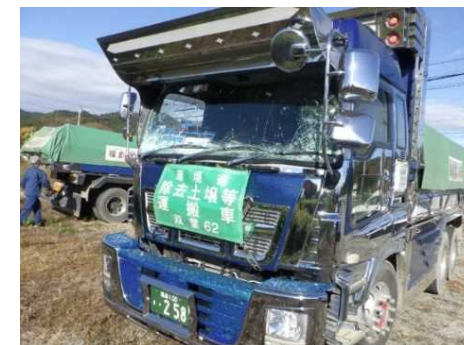
【追突車両】

輸送車両（実車）が交差点で停車中の輸送車両（実車）に追突

フロントガラス損傷

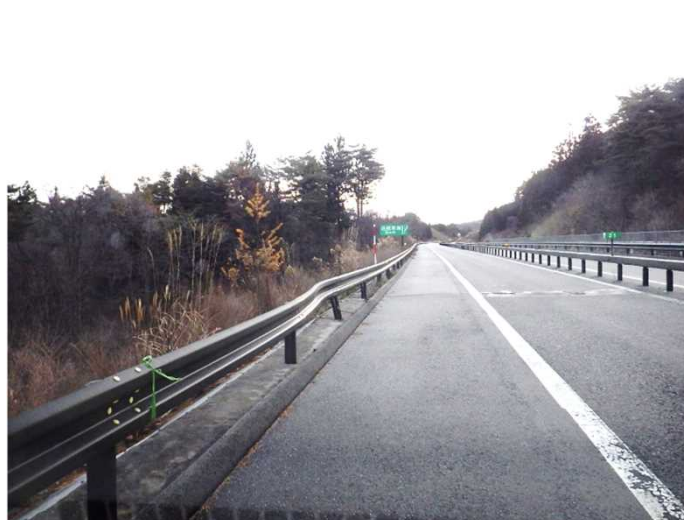
【ガードレール損傷箇所】

通勤車両が東北中央道の凍結路面でスリップし、ガードレールを損傷

- ・ 福島方面から浪江町の所属会社に通勤のため東北中央道を相馬方面に向けて走行中に凍結路面でスリップし中央分離帯に接触後、ガードレールを損傷した。

- ・ 路面状態の危険（凍結）予測が不足
- ・ スタッドレスタイヤが摩耗

- ・ かもしれない運転の徹底
- ・ スタッドレスタイヤの摩耗管理を実施

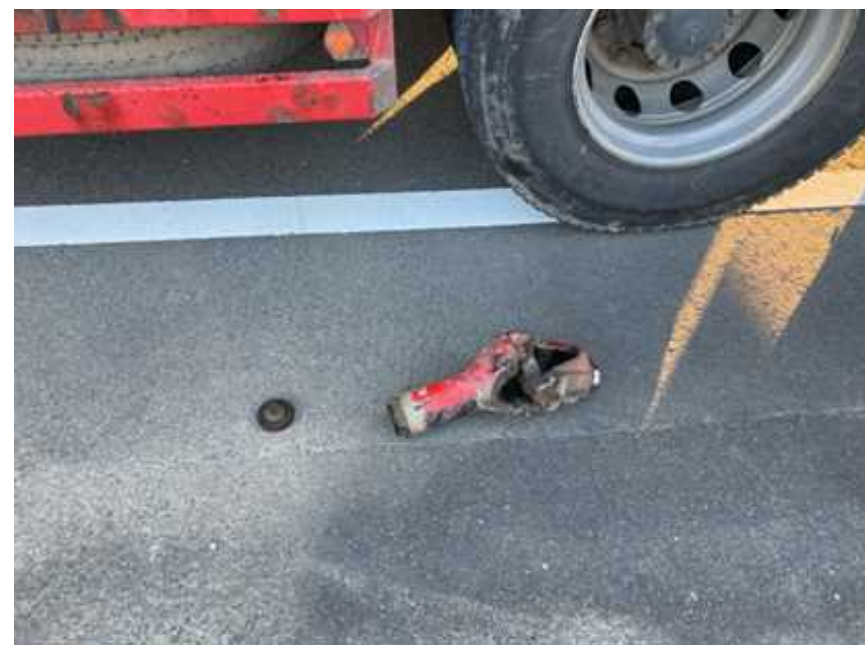
【脱落したプロペラシャフト】

輸送車両（実車）が走行中にプロペラシャフトを脱落し走行不能となり、レッカー車牽引により保管場へ移動  
2024年12月2日 14時41分頃 < 戸田建設(株) >  
保管場へ向かって大熊町町道西13号線を走行中にプロペラシャフトが落下し、エンジン動力が車輪に伝達されず走行不能になり、レッカー車牽引により保管場へ移動。

- ・ フランジナットの摩耗による隙間の拡大
- ・ 異常兆候の確認不足

- ・ 異常兆候（異音）を感知するために車庫内を低速で走行し、車外の点検員が異音の有無を確認

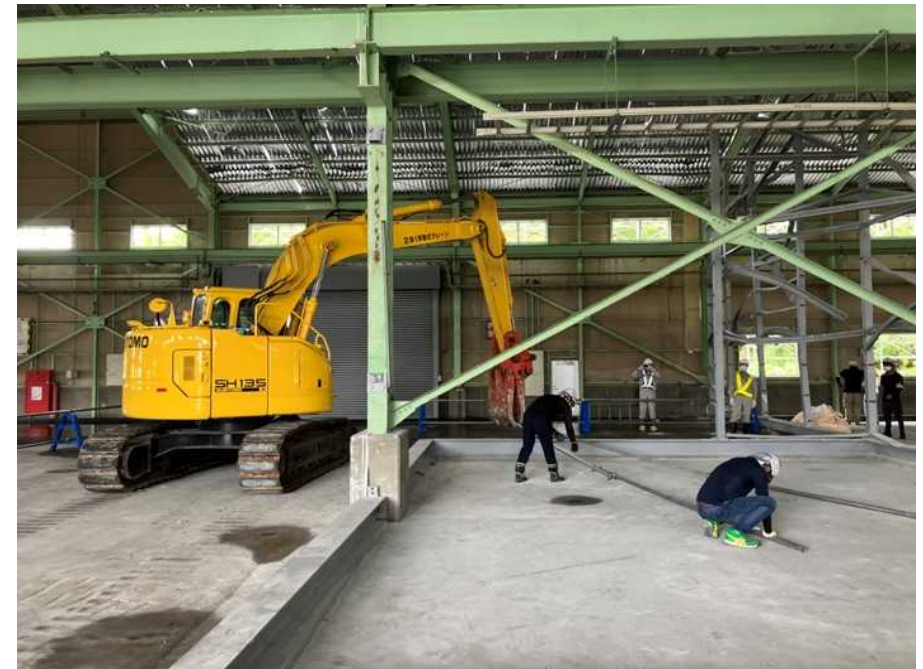
【災害発生状況写真(再現)】

- 内装解体作業において、角パイプに噛み込んだセイバーソーを回収するために角パイプ先端を解体用つかみ機で挟んで持ち上げたところ、角パイプの他端が動いて他端を押さえていた作業員の足に激突した。

- 別作業から不具合対応として受けた予定外の作業（角パイプ切断工具のトラブル対応）実施

- 予定外作業の禁止
- 元請現場巡視の強化

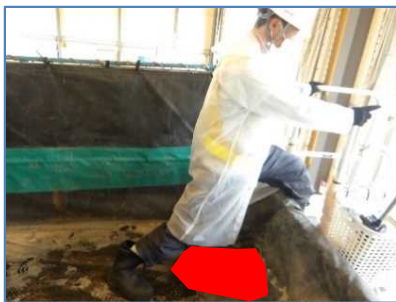
昇降ステップからダンプ荷台に乗り移ろうとした際に荷台の乗り移り地点にあった押さえ土のうを避けるために、通常より歩幅を広げ押さえ土のうを跨いで荷台に足を置こうとした。この際に体の支持が通常の3点支持から2点支持になりバランスを崩して転倒した。

土のうを跨いで足を置いた

- ・ 3点支持の徹底
- ・ 乗り移り地点に物を置かないよう指導

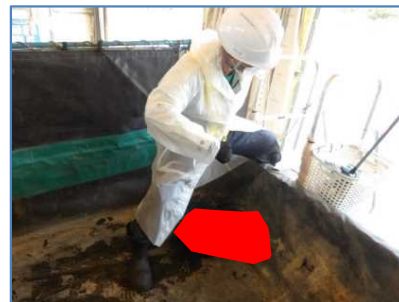
右手を離して2点支持になった

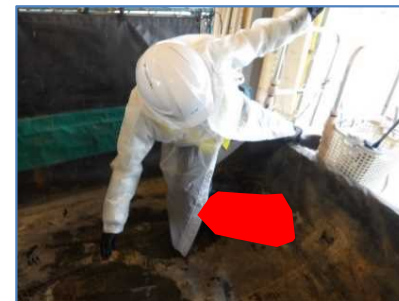
バランスを崩した

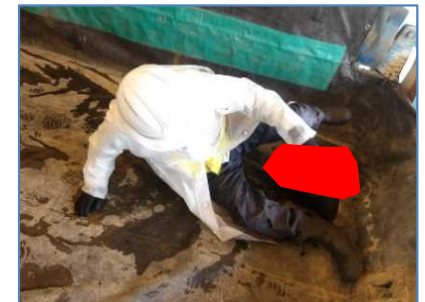
転倒した

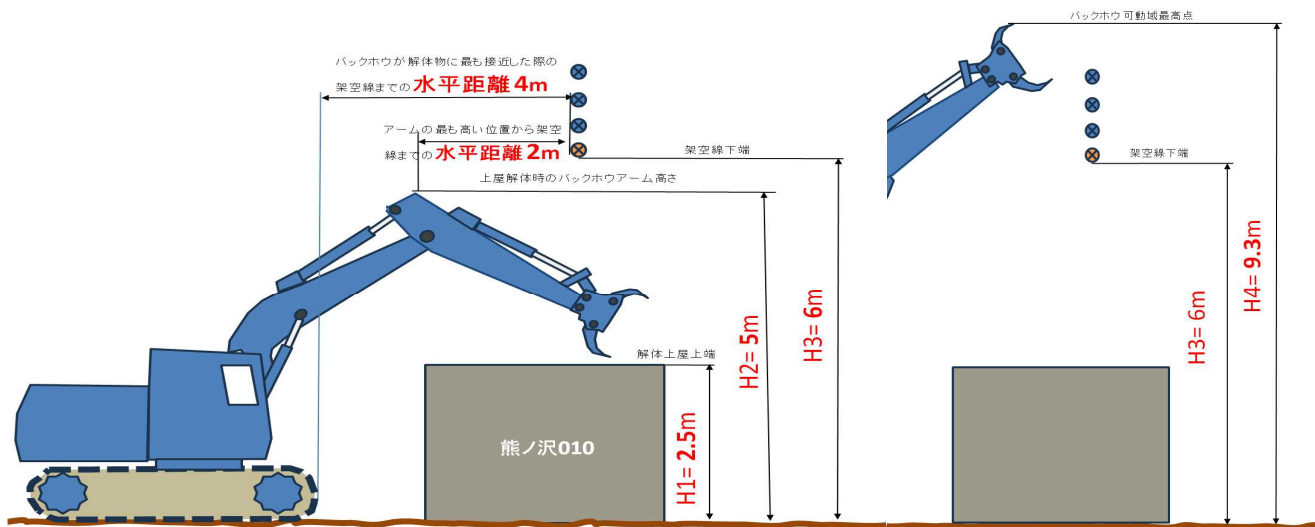
【バックホウの可動範囲】

電線への接近施工において、アームが届くバックホウ(0.45m<sup>3</sup>)を使用している状況下、架空線事故防止対策が万全ではない中で発生した重機接触による切断事故。

- ・ 架空線接触防止の対策不備

- ・ 危険予知を含む架空線対策の徹底
- ・ 架空線事故防止チェックシートで、切断危険のある対象架空線の特定強化と防御対策の徹底

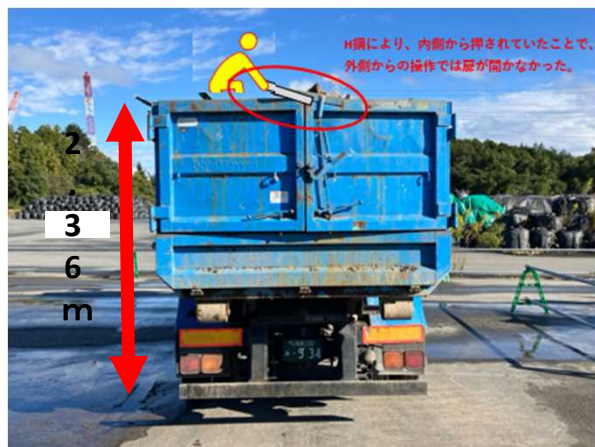
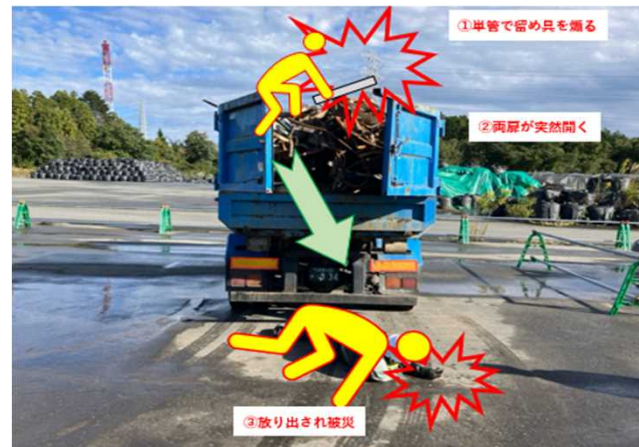
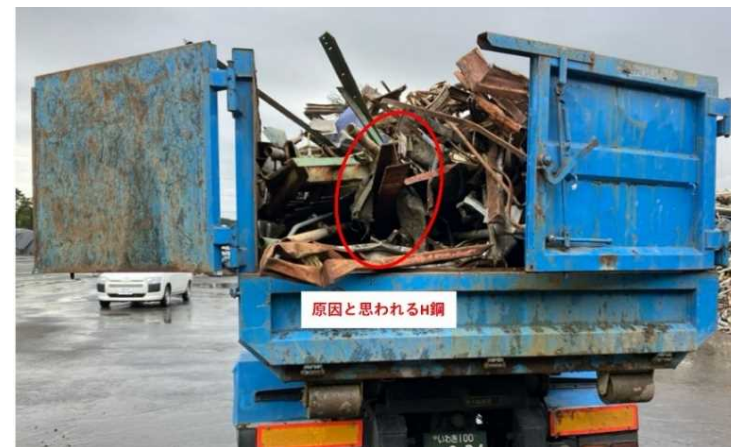
## 【転落時の状況】

- ・ 転落するリスクを軽視し荷台上で作業実施
- ・ 長尺の積み荷に押され観音扉が突然開放

地上操作で開かないことから荷台に上って右扉を開けようとした

突然両方の扉が開いて地上に転落した

扉を強く押し付け開操作の障害になった長尺鋼材

- ・ コンテナを地上に降ろし、地上で作業実施
- ・ 長尺物の荷積み受け入れを禁止

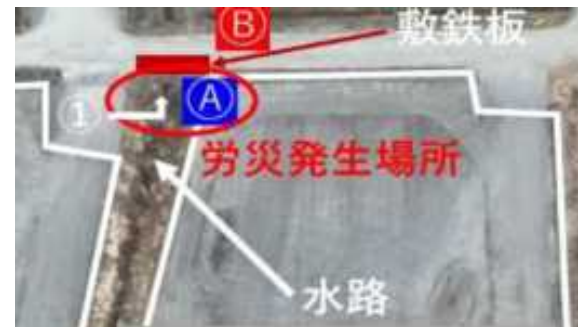
【水路周辺写真】

リース敷鉄板の現況調査の一環として、敷鉄板の重なり有無を横から確認するため法面に降りたところ、コンクリート側溝に転落し、肋骨骨折の怪我を負った。

- ・ 現況確認のために雑草が繁茂した法面に進入
- ・ 足下への注意が不十分なまま歩行

- ・ 危険箇所を抽出し、足下が視認できるよう草刈りを実施
- ・ 現地KY（危険予知）を追加実施

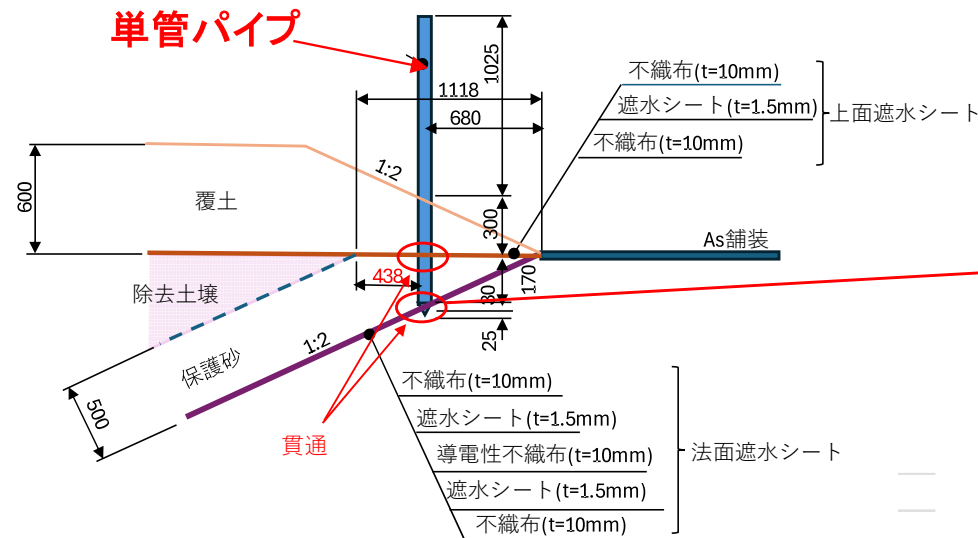
【事故状況図】

防犯カメラの所定の撮影範囲を確保するため、防犯カメラ支柱用の単管パイプを覆土法面部に打ち込んだ際、単管パイプが覆土の下にあった上面遮水シート、法面遮水シートを貫通し、損傷させた。

- ・ 作業内容の確認、調整等が不足した状態での作業着手
- ・ 作業箇所の構造に関する理解の不足

- ・ 作業に係る指示内容の明確化と複数人での共有・確認の徹底
- ・ 施設の構造等に関する教育の徹底

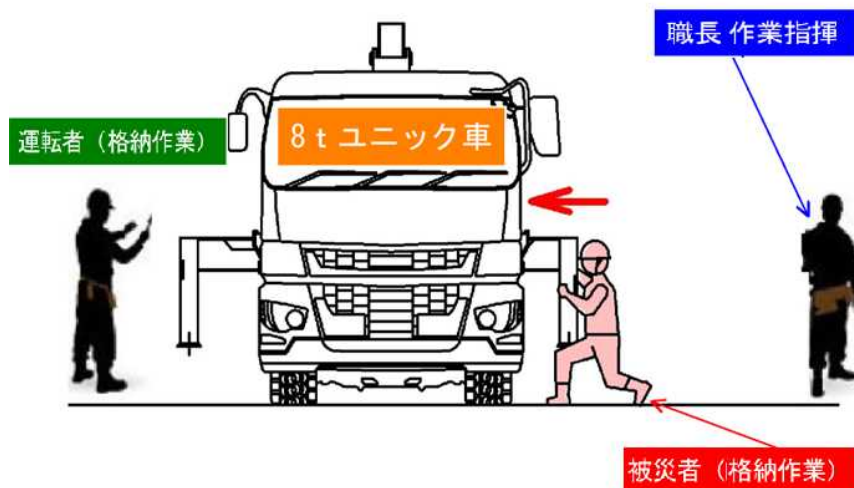
【事故発生状況図】

アウトリガー格納時にアウトリガーの動きが悪く格納できなかったことから、アウトリガー内側に左手を回し、体重を掛けて格納を試みたところ、急に動き出したアウトリガーと車体裏のガセットプレートとの間に人差し指を挟んで受傷した。

- ・ アウトリガーの整備不足（格納途中で重くなる）
- ・ 専用把手を持たず無理な姿勢で格納作業を実施

- ・ 点検項目の追加と異常発生時の使用中止徹底
- ・ 無理な姿勢で作業を実施しないよう徹底

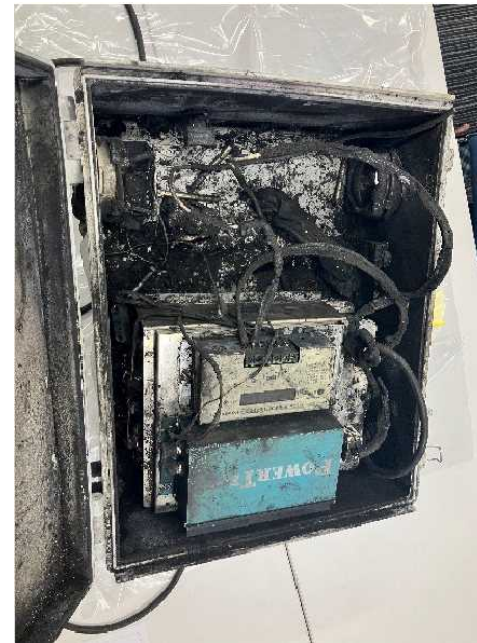
【当該発火品写真】

監視カメラ用ソーラーバッテリーの電源制御ボックスから発火 2025年3月2日 16時5分頃<鹿島JV>  
工業団地保管場aの監視カメラ用ソーラーバッテリーの電源制御ボックスから白煙が上がり、消防の消火活動により鎮火した。

- (独) 製品評価技術基盤機構の調査結果
- ・ リチウムイオン電池からの出火が判明
  - ・ リチウムイオン電池からの出火要因は不明

- ・ 発火した製品と同タイプのソーラーバッテリーは別タイプのソーラーバッテリーに置き換えを実施（電池は鉛蓄電池又は乾電池を使用）
