# 福島県等が実施した中間貯蔵施設における状況確認等の結果について（令和 6 年度）

令和 7 年 4 月 2 2 日  
福島県生活環境部  
中間貯蔵・除染対策課

# 1 施設等の状況確認（1 / 5）

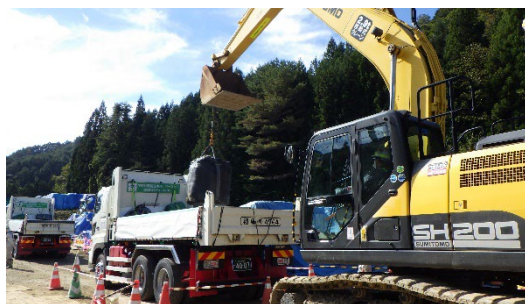
積込作業

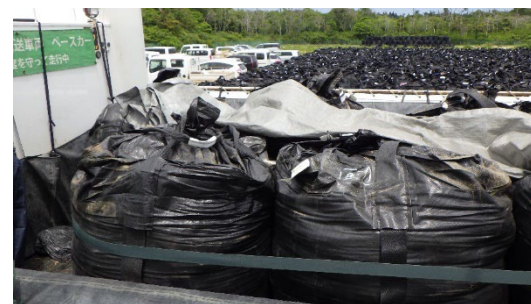
積込後のフレコンの固縛

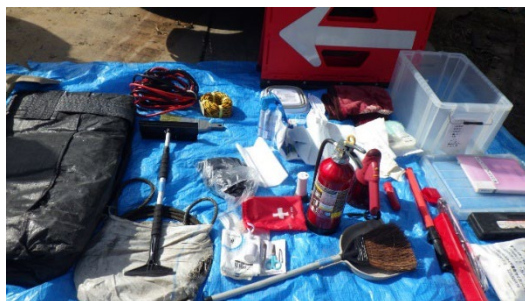
輸送車両の携行品

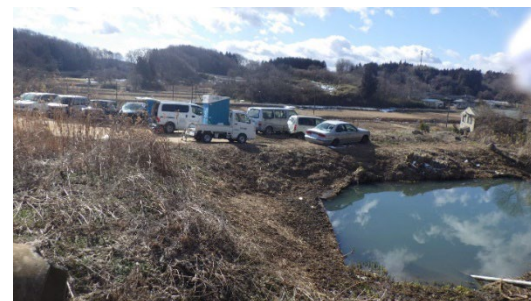
直行輸送に係る  
搬出作業現場

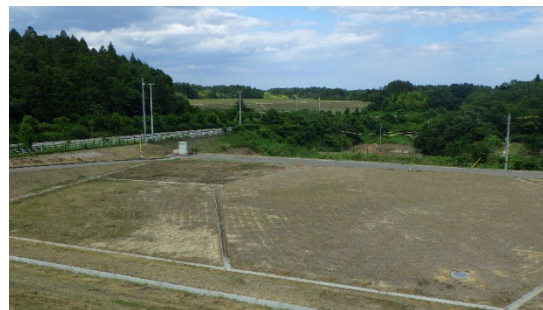
土壌貯蔵施設の状況

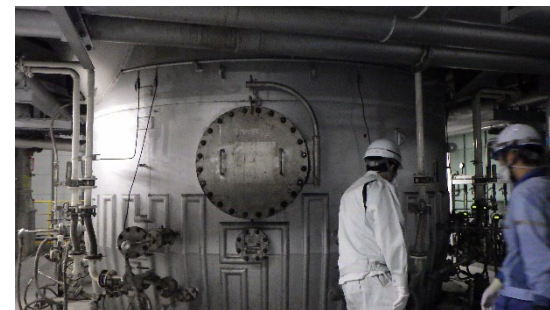
仮設焼却施設の状況

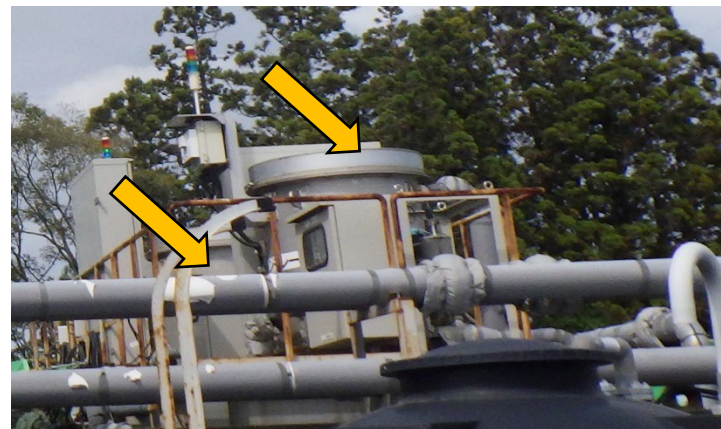
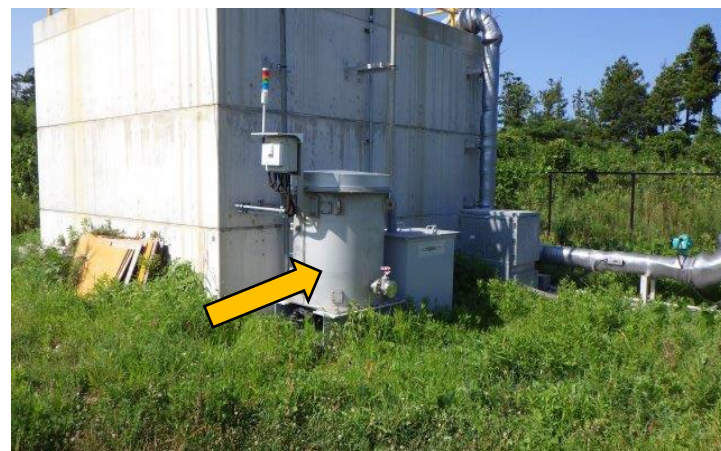
中間貯蔵施設の一部において、地下水等の放射能濃度モニタリング用の測定装置（6台分）の校正報告書の一部が不正に作成されたもの。  
（令和6年8月2日環境省公表）

放射能濃度の測定値（環境省測定）を調査し、全て基準値を下回り、放射性物質による周辺環境への影響がないことを確認した。

処理水測定用

地下水（K2区画）測定用

測定値の信頼に関わる重大な事案であるため、環境省に対し、再発防止の徹底や適正なモニタリングの実施など適切な対応を求めた。

→ 事前に校正計画を確認し、有識者とともに校正作業に立ち会うとの再発防止策や、有識者の指導の下に測定装置を再校正するとの対応方針を確認した。

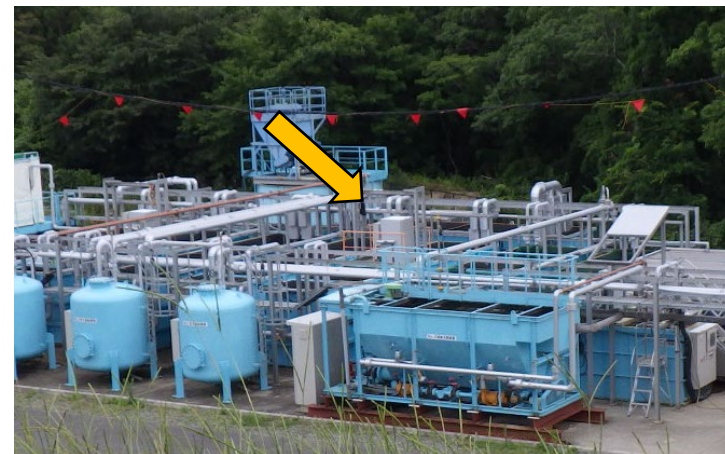
放流設備\*に不具合があることを維持管理業者が報告をしないまま約1年間放置していたもの。

水処理設備

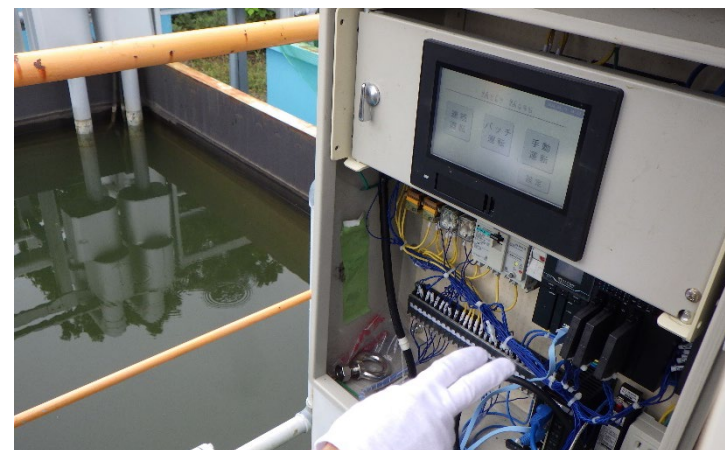
これまでの放射能濃度の測定値（環境省測定）が全て基準値を下回り、放射性物質による周辺環境への影響はなかったことを確認した。

不具合が生じた制御盤

不適切な水処理設備の運用状況があったことを確認し、環境省に対し、速やかな報告体制の構築及び再発防止を求めた。

→ 環境省が、設備の不具合を修繕すること、受託者へ報告の徹底を指示したことを確認した。

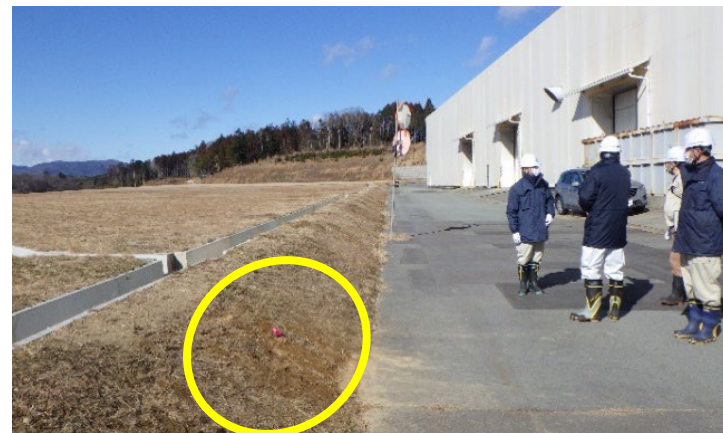
監視カメラの位置の調節のため、覆土下の遮水シートの位置を十分に確認せずに単管パイプを打込み、遮水シートを損傷させたもの。

遮水シートの損傷及び補修状況のほか、損傷地点の空間線量率（環境省測定）を調査し、空間線量率が周辺と同程度であり、放射性物質の漏えいはないことを確認した。

遮水シート損傷箇所（1月31日）

放射性物質の安全な管理に関して重大な影響を与えかねない事案であることから、環境省に対し、再発防止と施設の安全管理の徹底を求めた。

→ 土壌貯蔵施設の構造などについての教育、受託者への指示内容の明確化、作業計画の確認等の再発防止策を確認した。

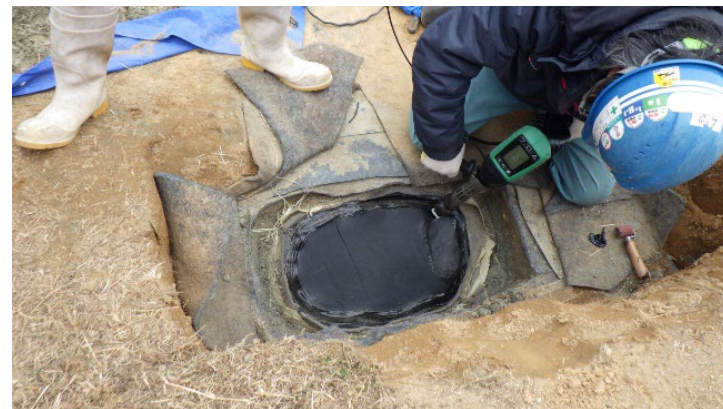
遮水シートの補修作業の様子（2月12日）

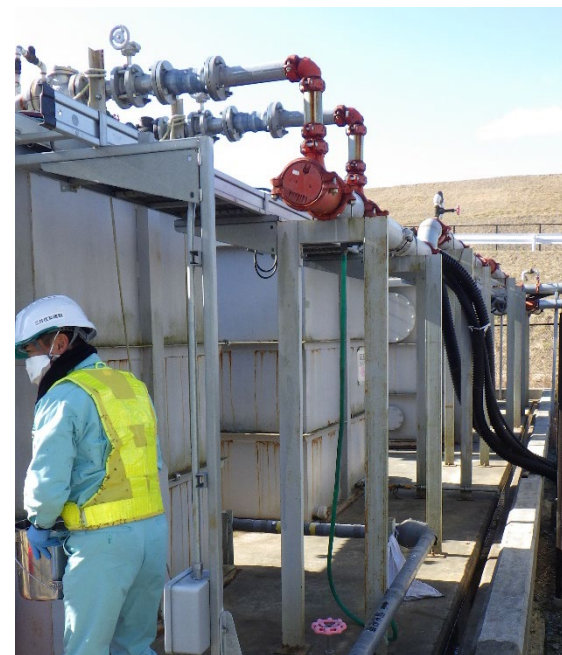
【調査結果】 亜鉛含有量 8.8 mg/L（基準 2 mg/L以下）

放流水の採取箇所

- ◇環境省に対し、原因究明及び再発防止を講じるよう文書で通知した。（令和7年1月10日）
- ◇現地で改善状況を確認した。（令和7年2月13日）
  - ・ 配管内の亜鉛メッキからの溶出が原因との説明を受けるとともに、溶出を抑えるため、水処理設備稼働後は配管内の水を抜く運用に変更したことを確認した。
  - ・ 改めて採水し分析した結果、亜鉛含有量は0.12mg/Lであり、基準を満たしていた。
  - ・ 同様の配管を使用している他工区についても確認した結果、水処理設備の稼働率が高く配管内に水が滞留することが少ないことや配管滞留水の亜鉛含有量の分析結果から亜鉛含有量が基準を超過する恐れは小さいことを確認した。
