## 福島第一原子力発電所現地確認報告書

令和7年4月3日（木）

### 2 確認箇所

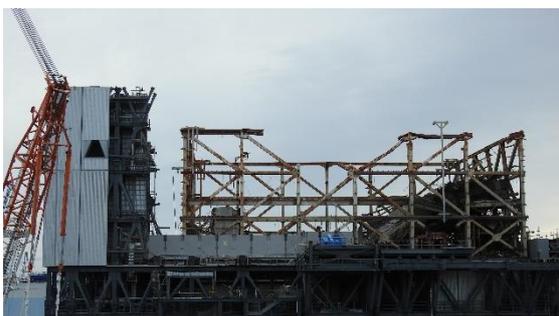
(写真1-1)  
原子炉建屋西面外周鉄骨一部撤去後の  
状況  
(令和6年12月11日撮影)

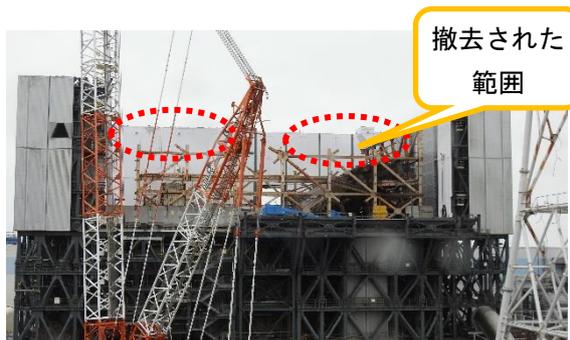
- ・前回確認時と比較して、外周鉄骨の撤去が進んでいた。（写真1）
- ・外周鉄骨撤去に伴い移設が予定されているオペフロダストモニタについて、前回確認した原子炉建屋北西に加え、南西にも新たな架台が設置されていた。（写真2）
- ・原子炉建屋北側地上部には、外周鉄骨撤去作業に使用する吊り下げ式カッターが仮置きされていた。（写真3）
- ・原子炉建屋北面、南面及び西面で、上部架構の設置が進められていた。（写真4）

(写真1-2)  
原子炉建屋西面外周鉄骨一部撤去後の  
状況  
(令和7年4月3日撮影)

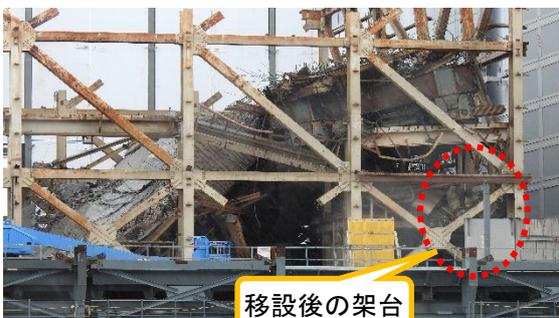
(写真2)  
原子炉建屋南西におけるオペフロ  
ダストモニタ架台の状況

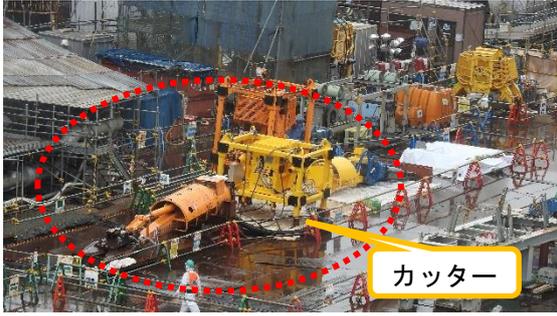
(写真3)  
外周鉄骨撤去作業に使用する吊り  
下げ式カッターの仮置き状況

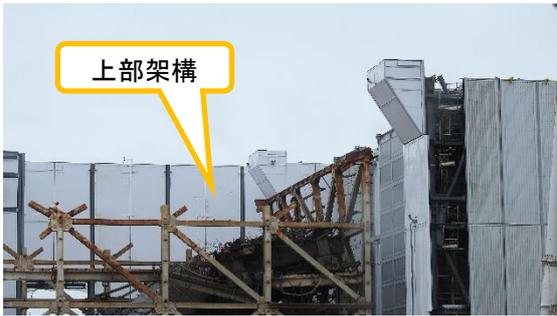
(写真4—1)  
原子炉建屋南東面における上部架構  
の設置状況

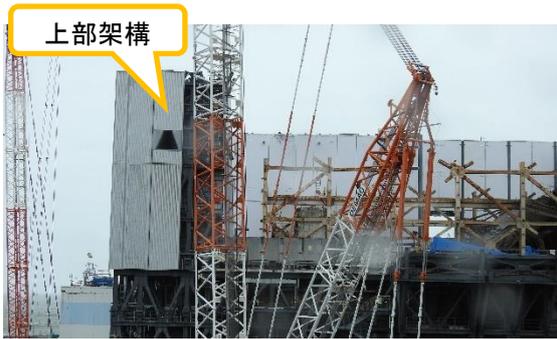
(写真4—2)  
原子炉建屋北東面における上部架構  
の設置状況

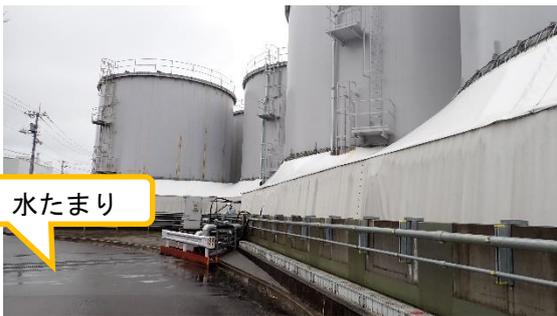
- ・現場を確認した際には、1時間あたり1mm程度の降雨があった。（写真5）
- ・J6西・東エリアの内堰内を確認したところ、雨水が深さ約1.5cmまで溜まっていた。（写真6）
- ・東京電力社員が、J6西・東エリアタンクの堰の状態を確認していた。（写真7）
- ・東京電力によると、内堰内の水の測定結果等から、内堰内の水はタンクに内包されるものを含まない雨水と判断したとのこと。また、水位が低下した理由は、調査中とのこと。

(写真5)  
J6西タンクエリア及び降雨の状況

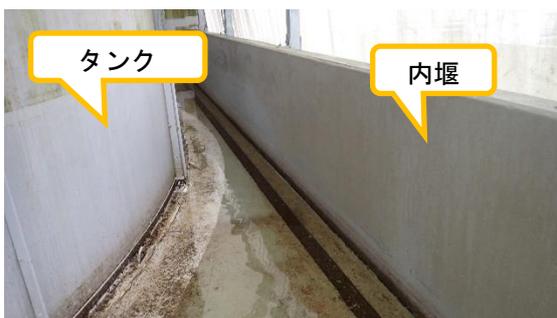
なお、当該エリアの外堰の排水弁を閉止し、タンク水位に変化がないことから、タンクからの漏えいはない状況である。

(写真6)  
J6西タンクエリア内堰内の状況

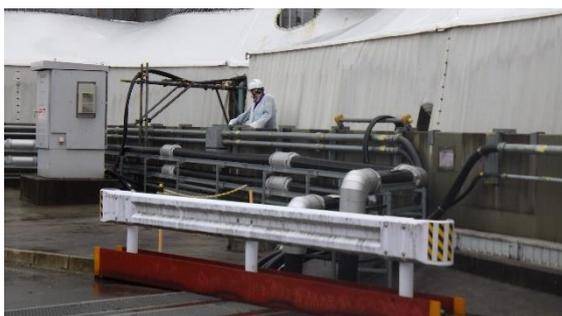
(写真7)  
東京電力社員による堰状態の確認状況
