## 福島第一原子力発電所現地確認報告書

令和7年6月9日（月）

- ・ No. 3 及び No. 6 軽油タンク（5号機タービン建屋東、6号機タービン建屋北側）（図1）
- ・ 瓦礫類一時保管エリア A 1、A 2（図1）

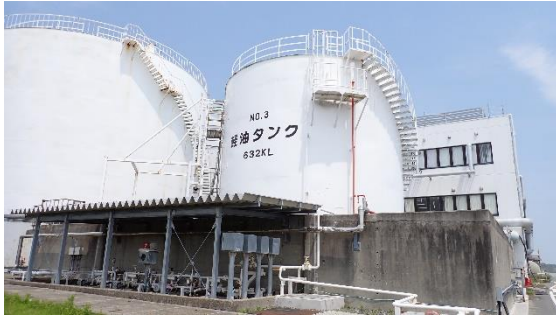
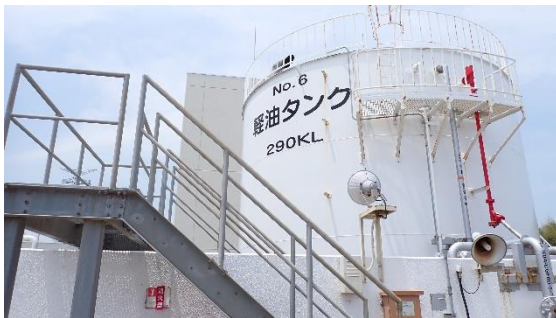
令和4年3月に実施された双葉地方広域市町村圏組合消防本部の立入検査において、No. 4 及び No. 5 軽油タンクの不等沈下の疑いや保有空地内への配管等の設置等の不備が指摘されたことに関連し、東京電力が当該指摘事項への是正措置を講じたことから、その水平展開としてNo. 3 及び No. 6 軽油タンクへの是正措置の反映状況及び現況について確認した。（写真1）

(写真 1－1)  
No. 3 軽油タンクの概観  
(南東側から撮影)

(写真 1－2)  
No. 6 軽油タンクの概観  
(北東側から撮影)

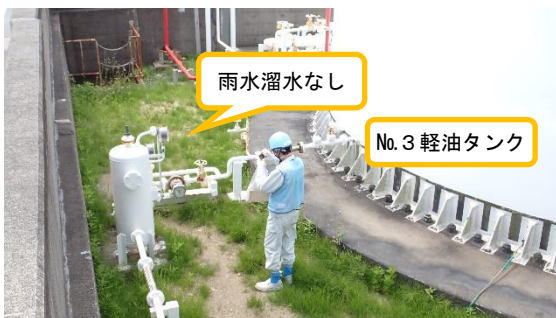
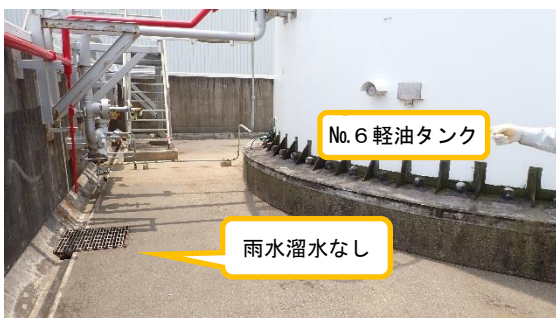
(写真 2－1)  
No. 3 軽油タンクの防油堤内の状況  
(南東側から撮影)

(写真 2－2)  
No. 6 軽油タンクの防油堤内の状況  
(南側から撮影)

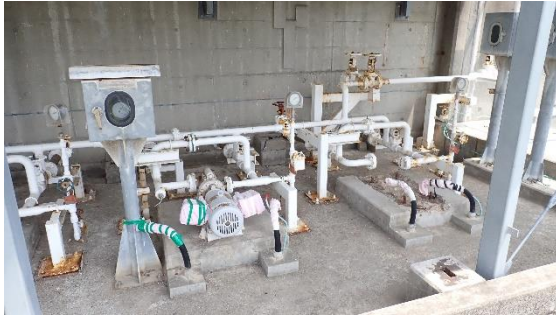
- ①軽油タンクポンプ設備周辺の配管が防食コーティングによりフランジ部の点検ができない状態になっていることから改善すること。
  - ②軽油タンクの不等沈下が疑われる状態であることから、定期点検に基づき確認し、適切な対応をとること。
- ・ No. 3 及び No. 6 軽油タンク防油堤内溜水は、双方とも雨水が全くない状態であることを確認した。（写真2）
  - ・ 双方の軽油タンクとも今回の現場調査時点では、不等沈下の兆候等は確認されなかった。また、No. 3 軽油タンクのポンプ設備周辺では、各設備の点検作業が実施されていることを確認した。（写真3）
  - ・ 今後も東京電力では、各タンクの沈下状況を定期的に点検することとしており、県としても状況を定期的に確認していく。

(写真3)  
No. 3 軽油タンク南側のD/G移送  
ポンプ設備の状況  
※ 各設備（D/G燃料移送ポンプ  
等）の点検作業が実施されていた

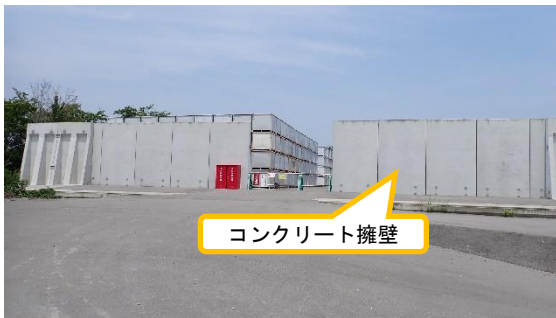
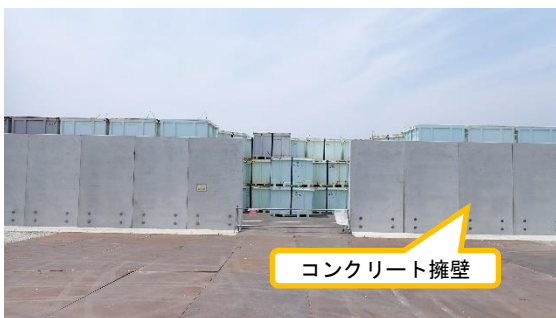
- ・一時保管エリア A 1、A 2 の双方とも周囲を囲む様にコンクリート擁壁が設置されており、その内側には 1 m<sup>3</sup> コンテナ等が 4 段積みで保管されていた。（写真 4）
- ・確認した範囲では、コンテナに転倒や傾きは確認されなかった。また、内容物の飛散や流出も確認されなかった。（写真 5）

(写真4－1)  
一時保管エリアA1の外観

(写真4－2)  
一時保管エリアA2の外観

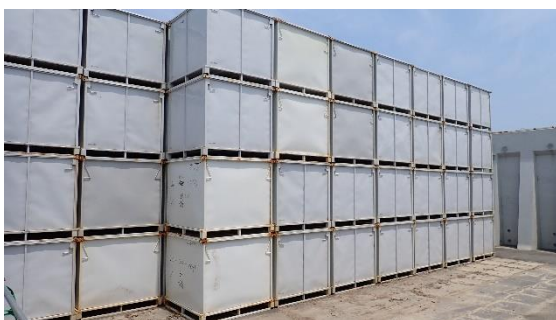
(写真5)  
一時保管エリアA1における  
コンテナの保管状況  
※擁壁の内側を撮影
