## 福島第一原子力発電所現地確認報告書

1号機原子炉建屋大型カバーの設置状況

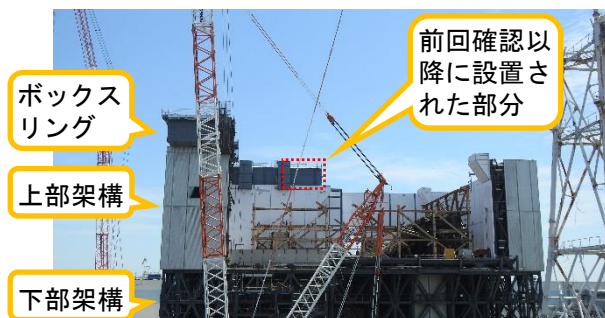
- ・ 確認時、クレーンを用いた作業は行われていなかった。
- ・ 1号機原子炉建屋東側において、ボックスリングの設置工事が進められていた。（写真1）。
- ・ 建屋西側に、作業員の被ばくを低減するための遮蔽シートが設置されていた。（写真2）

(写真1①) 大型カバー全景

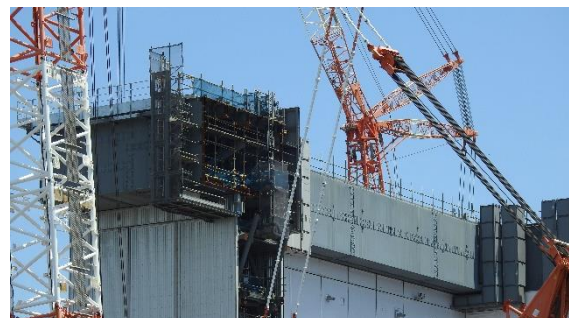
(写真1②) 建屋北側

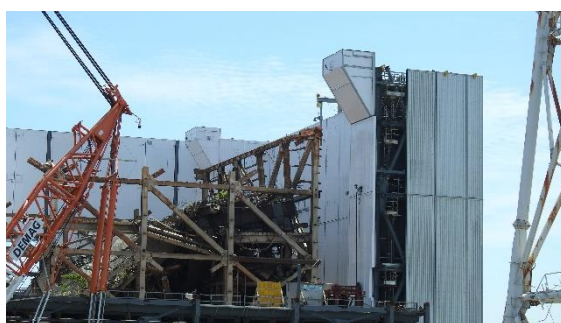
(写真1③) 建屋南側

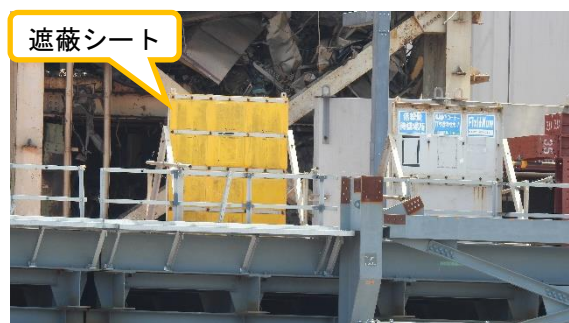
(写真2) 遮蔽シートの設置
