## 福島第一原子力発電所現地確認報告書

令和7年7月29日（火）

K4タンクエリア周辺（図1）

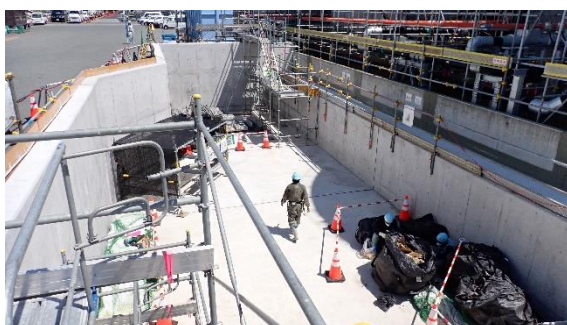
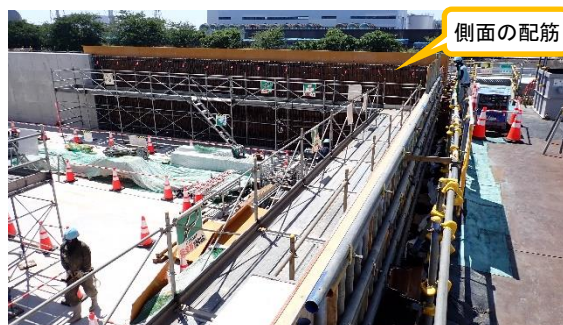
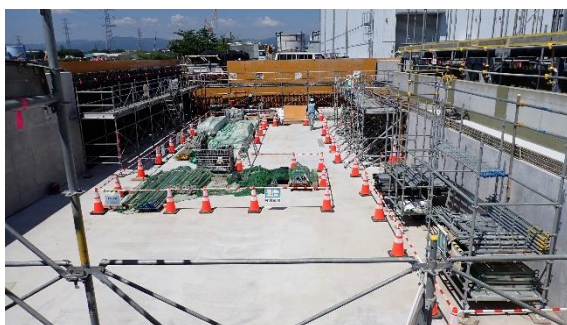
- ・外堰拡張工事は底面のコンクリート打設が完了していた。また、南及び西側面において配筋設置作業が進められていた。（写真1）
- ・外堰嵩上げ（既設外堰から45 cm）はエリア全体で完了していた。また、嵩上げされた鋼板及び固定ボルトには防水塗装が施されていた。（写真2）
- ・既設外堰（コンクリート）の接合部分は防水塗装が施されており、漏えい防止対策がなされていた。（写真3）
- ・K4タンクエリア南側は、鋼板による嵩上げはなされていたが、鋼板への防水塗装が一部分未施工だった。（写真4）

（写真1①）外堰拡張工事の状況（西側）

（写真1②）外堰拡張工事の状況（南西側）

（写真1③）外堰拡張工事の状況（南側）

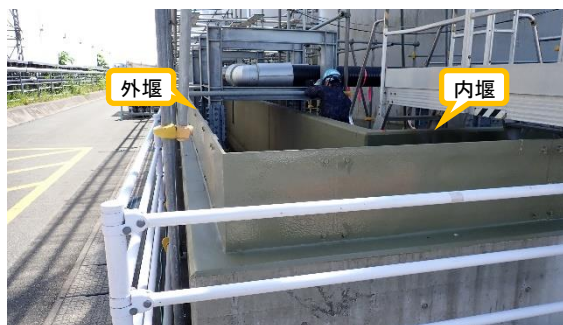
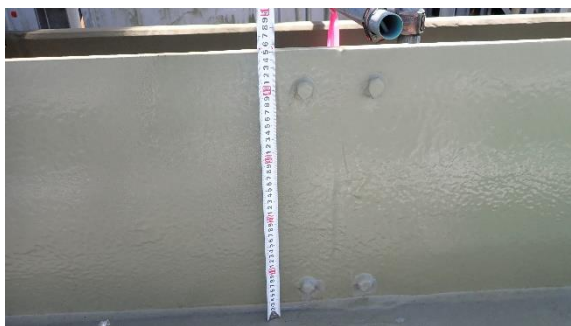
（写真2①）外堰嵩上げの状況（北西側）

(写真2②) 外堰嵩上げの状況

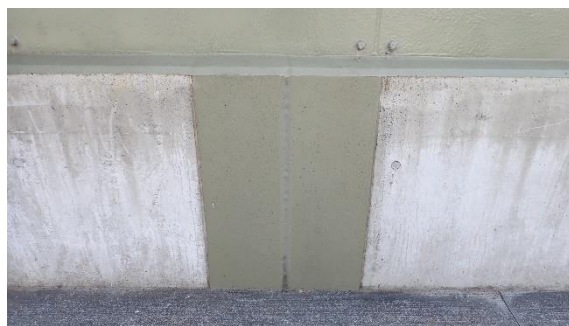
(写真3) 外堰接合部の防水対策

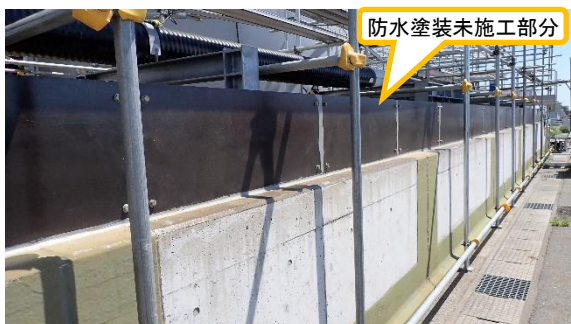
(写真4) 外堰嵩上げの状況(南側)

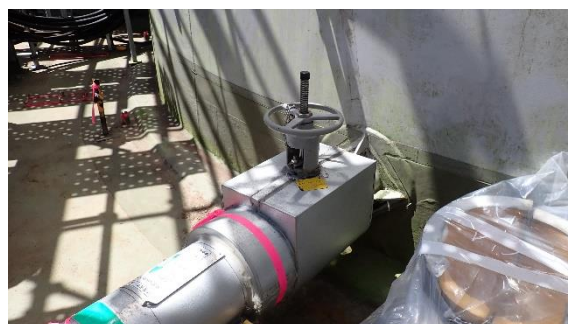
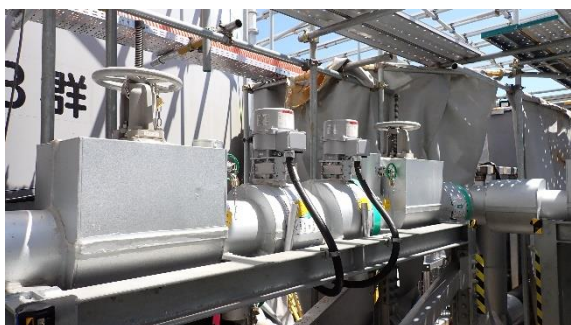
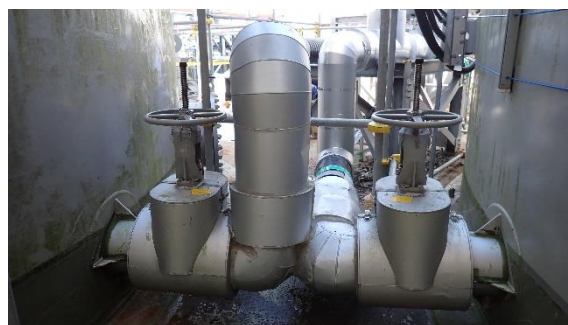
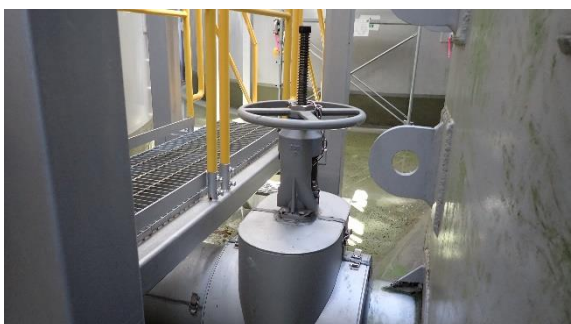
- ・確認した範囲において、K4タンクエリアの各弁から漏えいはなかった。（写真5）
- ・K4タンクエリア西側では、歩廊の設置及び配管への保温板金の設置作業がそれぞれ行われていた。（写真6、7）

(写真5①) 出口弁の状況

(写真5②) 払出弁の状況

(写真5③) 入口弁の状況

(写真5④) 連結弁の状況

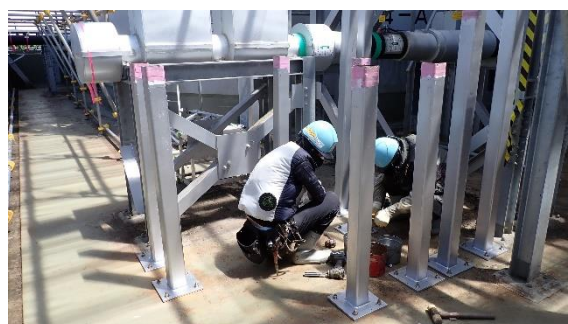
(写真6) 歩廊設置作業の状況

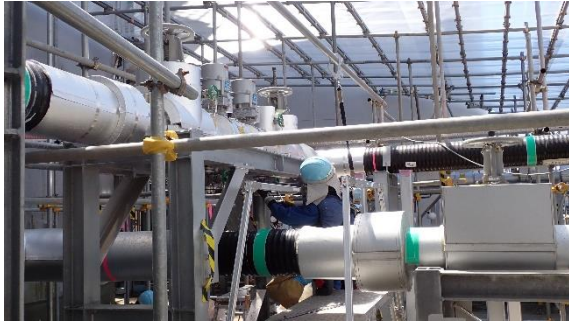
(写真 7) 保温板金設置作業の状況

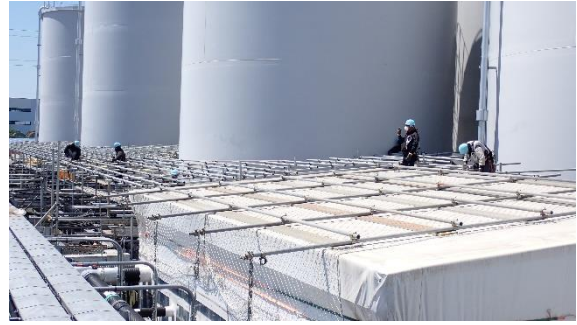
- ・ K 4 タンクエリア東側では、屋根骨組の組立て作業が行われていた。（写真 8）
- ・ 各作業において、作業員は安全具を適正に装備するとともに、高所作業においてはフルハーネスを使用していた。

(写真 8) 屋根骨組組立作業の状況
