福島第一原子力発電所現地確認報告書

令和7年7月18日（金）

- ・瓦礫類一時保管エリアEE1及びEE2（図1）
- ・伐採木一時保管エリアG（図1）

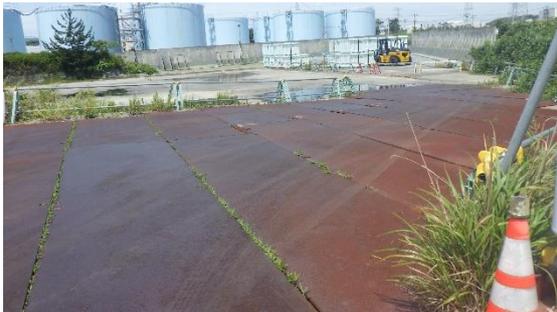
- ・コンテナの移設が進められており、エリア北西側を除きコンテナの移設が完了していた。（写真1）
- ・エリア北西側の一面に6 m³コンテナが2段積みで保管されていた。（写真2）
- ・一部のコンテナにさびの付着が見られたが、確認した範囲で内容物の飛散や流出は見られなかった。（写真3）

(写真1①) エリアEE1の状況①
(東方面から撮影)

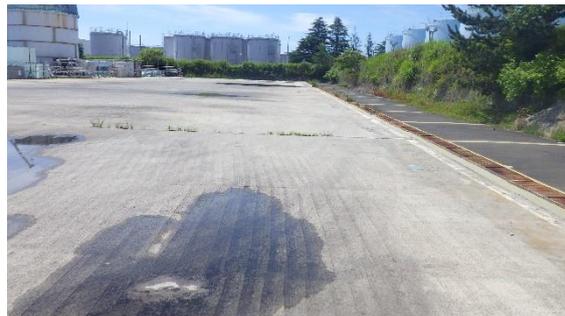
(写真1②) エリアEE1の状況②
(北方面から撮影)

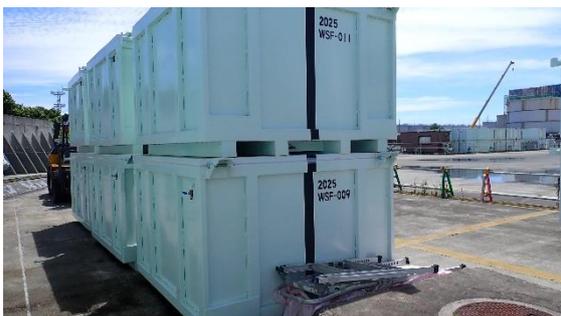
(写真2) エリアEE1におけるコンテナの保管状況

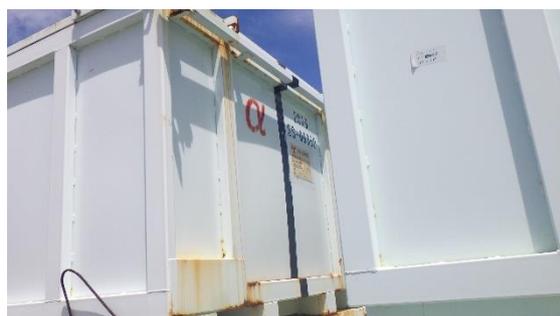
(写真3) 同エリア内コンテナのうちさびの付着したコンテナ

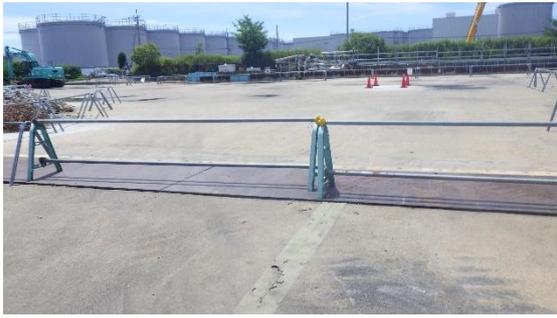
- ・当該エリアにおけるコンテナの移設は全て完了していた。（写真4）
- ・J9エリアのタンクの解体に伴い発生したコンクリートガラ（堰の解体部材）が仮置きされていた。（写真5）

(写真4①) エリアEE2の状況①
(北方面から撮影)

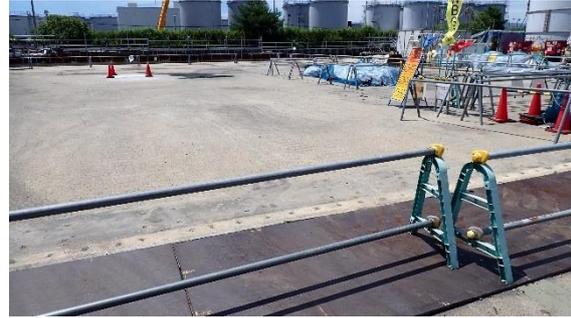
(写真4②) エリアEE2の状況②
(北方面から撮影)

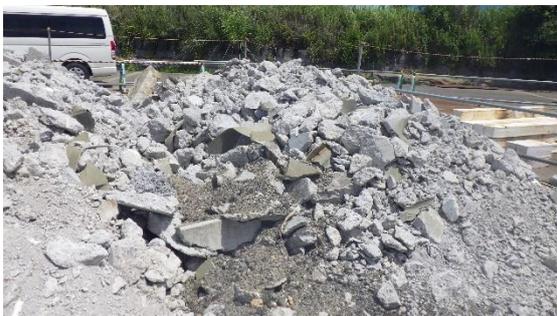
(写真5) エリアEE2内に仮置きさ
れているコンクリートガラ

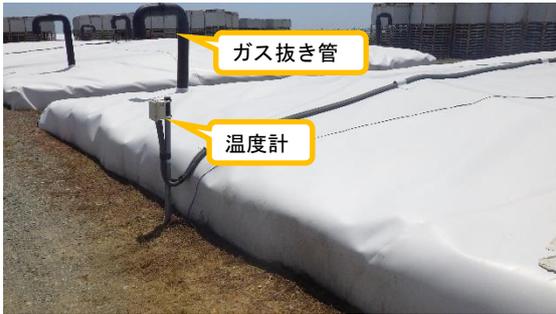
- ・一時保管槽はシートで養生され、一時保管槽ごとにガス抜き管と温度計が設置されていた。（写真6）
- ・槽内温度は、約16℃から約42℃の範囲であり、東京電力が対応している基準（60℃）を下回っていた。（写真7）
- ・一時保管槽は51槽あり、そのうちの6槽には伐採木等は保管されていなかった。（写真8）
- ・保管場所の数箇所に消火器が設置されており、火災対策が講じられていた。（写真9）
- ・確認した範囲で内容物の飛散や流出、遮水シートの破損は見られなかった。

(写真6) 一時保管槽の状況

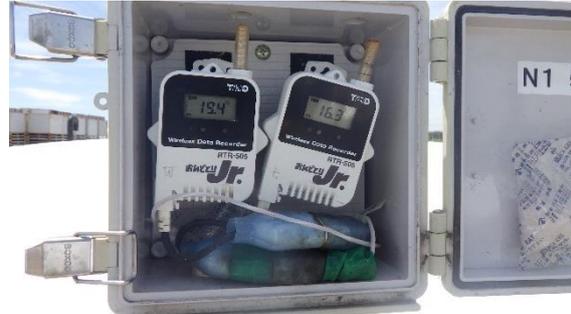
(写真7①) 温度計の状況①（指示値は19.4℃及び16.3℃）

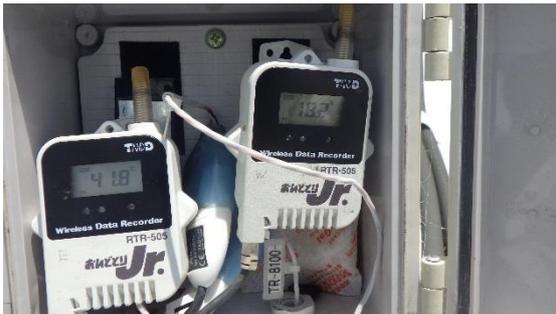
(写真7②) 温度計の状況②（指示値は41.8℃及び18.2℃）

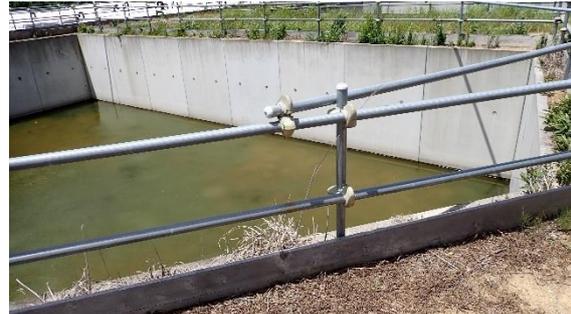
(写真8) 空の一時保管槽の状況

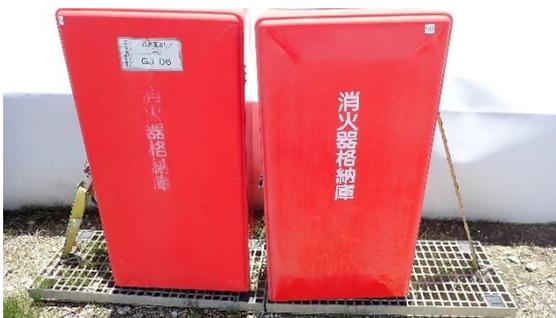
(写真9) 消火器の設置状況
