## 福島第一原子力発電所現地確認報告書

令和7年8月6日（水）

### 2 確認箇所

- ・ 5・6号機建屋滞留水移送経路（図1）
- ・ F2タンクエリア（図1）
- ・ 3号機起動変圧器解体現場（5号機南側ヤード）（図1）

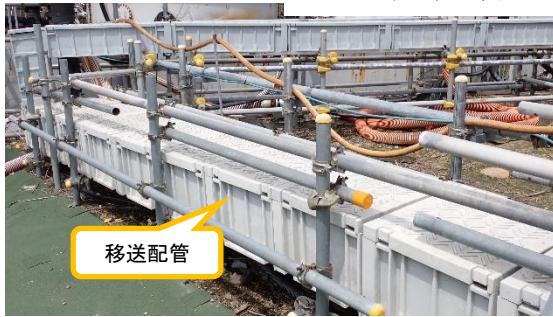
- ・ 5・6号滞留水を移送するための配管は、プラスチック製のボックス内に納められており、配管の状態を直接確認することはできなかったが、周囲に水たまりは見られず、漏えい等の異常は確認されなかった。（写真1）
- ・ 5・6号滞留水移送の中継タンクとして過去に使用されていたフランジ型タンク※1がF2タンクエリア内に残置されていた。現在の5・6号滞留水移送ルートはこれらのタンクを迂回していることから、使用されていないタンクについては、識別のためにタンク表面に『運用停止中・内包水無』との表示がなされていた。東京電力によれば、これらの使用していないタンクは、令和8年度以降に解体・撤去を行う予定である。（写真2）

(写真1-1)  
移送配管の敷設状況①

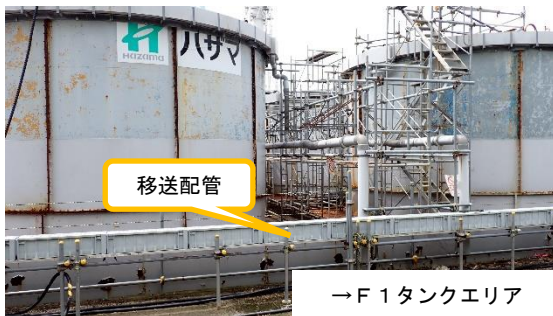
(写真1-2)  
移送配管の敷設状況②

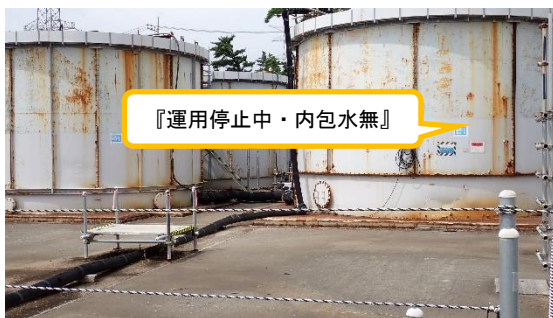
※1 F2タンクエリアフランジ型タンク：漏えいリスク等を踏まえ、令和6年4月に使用を停止した。現在、5・6号滞留水はF1タンクエリアにある溶接型タンクに貯留されている。

(写真2)  
フランジ型タンク残置の状況  
※特にフランジ部に錆が目立つ

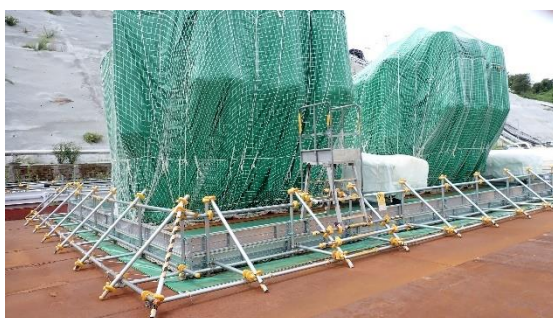
- ・現場確認時に解体作業は行われておらず、変圧器はシート及びネットで覆われた状態で仮置きされていた。周囲は資機材の散逸もなく、整理整頓が行き届いていた。(写真3)
- ・解体エリアの周囲には、変圧器からの絶縁油漏えいに備えて仮堰が設置されていた。堰内を確認したところ、雨水による水たまりがあったものの、油膜は確認されなかった。(写真4)

(写真3)  
起動変圧器の仮置き状況

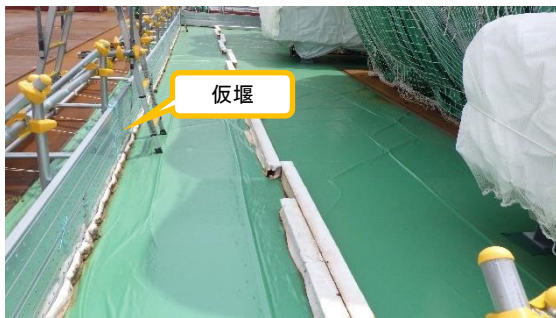
(写真4)  
仮堰の設置状況
