## 福島第一原子力発電所現地確認報告書

令和7年7月31日（木）

### 2 確認箇所

- ・地下水バイパス揚水井No.5（E）～No.10（K）（図1）
- ・ブルータンクエリアB（図1）

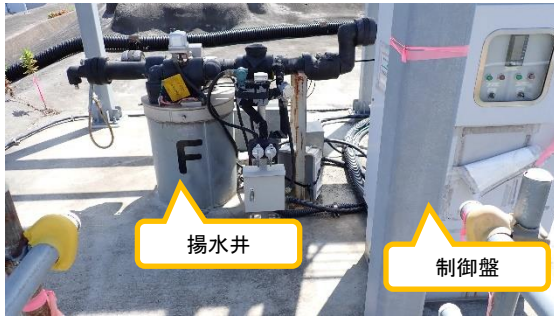
(写真 1－1)  
揚水井No.6 (F) の設置状況①

- ・地下水バイパス揚水井の周囲には、ポンプ制御盤や移送配管等が設置されていた。確認した範囲において、配管及び弁からの水漏れは認められなかった。（写真1）
- ・各揚水井からくみ上げた地下水を一時貯留するための専用タンクが、地下水バイパス揚水井No.9（J）の南側に設置されていた。確認した範囲において、タンク、配管及び弁からの水漏れ等の異常は認められなかった。（写真2）

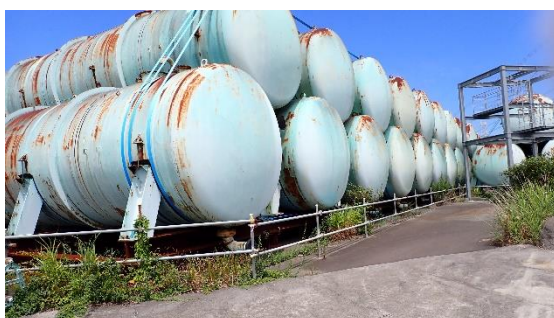
(写真 3)  
ブルータンクの仮置き状況

- ・ブルータンクは2段積みで保管されており、ボルト及びラッシングベルト（固縛帯）により固定されていた。確認した範囲では、いずれにも緩み等は認められなかった。（写真3）
- ・ブルータンク下部の線量を測定した結果、 $30\ \mu\text{Sv/h}$ であったことから、タンクによってはスラッジが残留している可能性が示唆された。
- ・一部のブルータンクにおいて、表面の腐食が認められたが、損傷等は見られなかった。また、確認した範囲でタンク内容物の漏えい等の異常は確認されなかった。
