## 福島第一原子力発電所現地確認報告書

令和7年 8月 4日（月）

- ・ 雑固体廃棄物焼却設備（図1）
- ・ 陳場沢川排水路（図1）

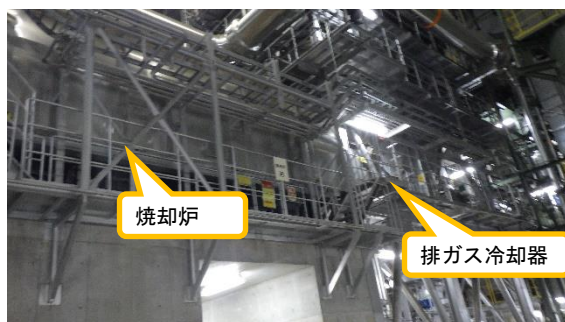
- ・ 設備は、A系・B系とも年次点検のため運転を停止していた。（写真1）
- ・ 設備A系のうちバグフィルタ※の下部で灰搬送コンベアの点検が行われていた。点検に際しては、周囲を養生シートで囲い、汚染の拡大防止措置が講じられていた。（写真2）
- ・ 同じく設備A系の廃棄物投入機へ廃棄物の入ったカゴを輸送するために用いるモータの交換作業が実施されていた。なお、当該モータの交換作業は、設備B系でも実施予定とのことであった。（写真3）

（写真1）  
B系設備（焼却炉等）の設置状況

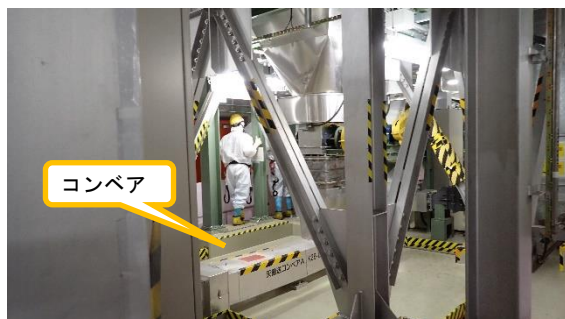
（写真2—1）  
灰搬送コンベアの点検状況

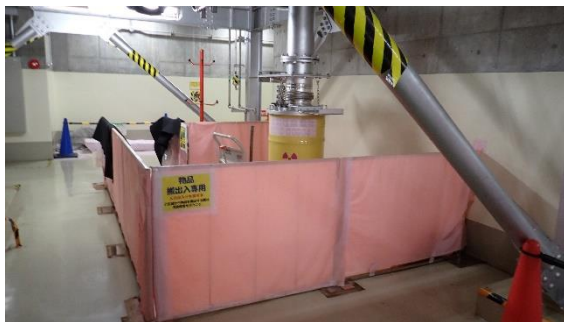
(写真 2—2)  
汚染拡大防止措置の状況  
(バグフィルタ直下における  
ばいじん捕集エリア)

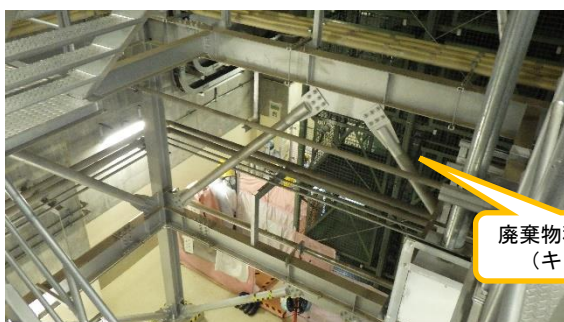
(写真 3—1)  
設備 A 系の廃棄物投入機における  
廃棄物移動用カゴ (キャリア) の  
モータ交換作業状況①

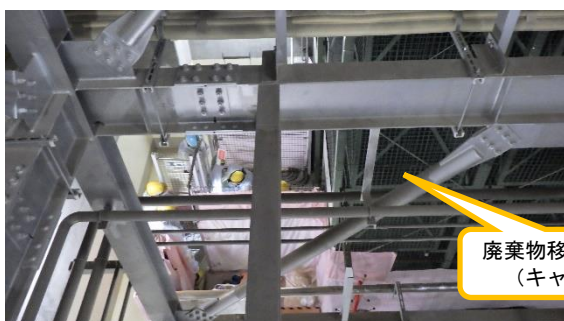
(写真 3—2)  
廃棄物移動用カゴ (キャリア) の  
モータ交換作業状況②

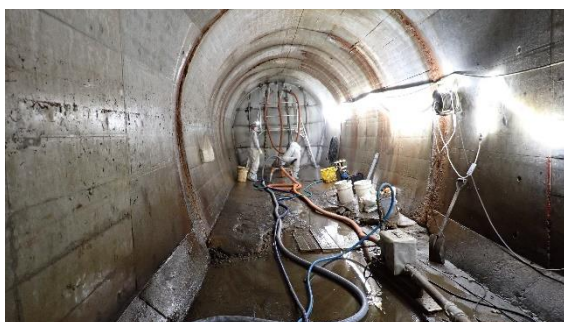
- ・ 確認時においては、吹付け用に調製されたコンクリートがトンネル内部に移送され、既に設置されてある型枠に沿って充填作業が行われていた。（写真4）

(写真 4)  
陳場沢川周辺整備工事  
トンネル内部におけるコンクリート  
圧送・吹付けによる充填工事の状況

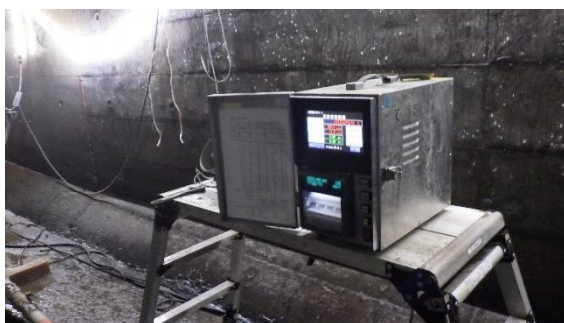
- ・また、これら作業に係る充填コンクリート量のモニタリングも常時、実施され、作業安全の確保が適切に行われていた。（写真5）

(写真 5)  
陳場沢川周辺整備工事  
充填作業に用いるコンクリート量  
モニタ状況
