## 福島第一原子力発電所現地確認報告書

令和7年7月23日（水）

- ・覆土式一時保管施設（瓦礫類一時保管エリアL）（図1）
- ・自由地盤系地震観測地点（北地点）（図1）

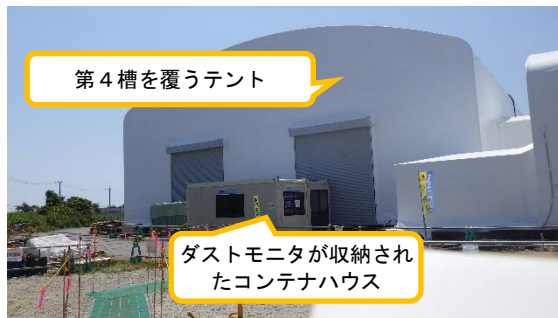
- ・新たに設置されたコンテナハウス内にダストモニタが置かれ、第4槽を覆うテント内各所のダスト濃度を測定しており、各エリアともその指示値に異常は見られなかった。（写真1）
- ・第4槽近傍の空間線量率は0.6  $\mu\text{Sv/h}$ であった。（写真2）
- ・線量測定用のサーベイメータを携行し、作業が行われているテント周辺の各ポイントで計測を実施。空間線量率は、1.06～7.78  $\mu\text{Sv/h}$ の範囲であった。（写真3）
- ・第4槽を覆うテントに破損等の異常はなかった。また、第1槽から第3槽について目視で確認した範囲では、廃棄物の飛散や流出等の異常はなかった。（写真4）

(写真1-1)  
コンテナハウスの設置状況  
※コンテナハウス内にダストモニタが設置されている。

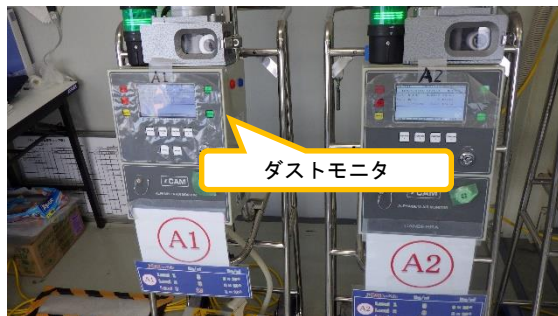
(写真1-2)  
ダストモニタの設置状況  
(写真はA1, A2、この他にB, C, Dもある。)

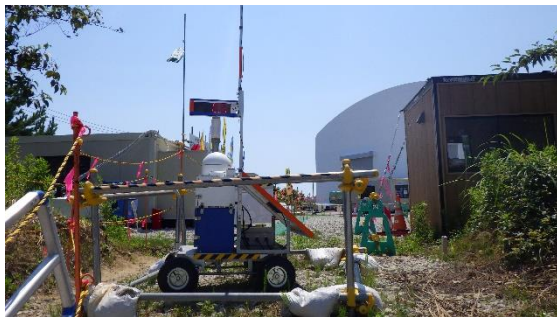
(写真2)  
線量表示器の設置状況  
(確認時の指示値 : 0.6  $\mu$ Sv/h)

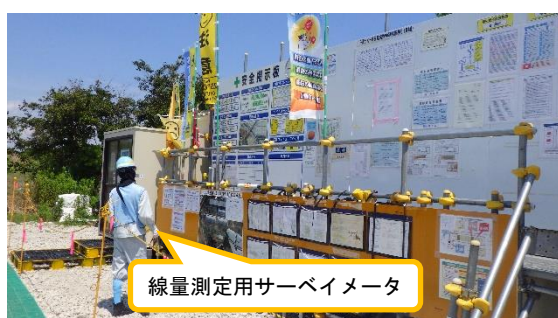
(写真3)  
周辺の線量率の測定結果及び工事に係る安全掲示板の状況  
(作業安全注意の他、警報レベル、熱中症対策等を掲示中)  
(サーベイメータを携行、各ポイントにおいて計測を実施。)

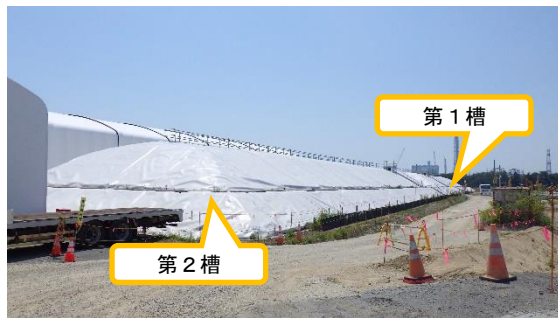
(写真4)  
テントで覆われた第4槽に隣接する第1槽及び第2槽の状況

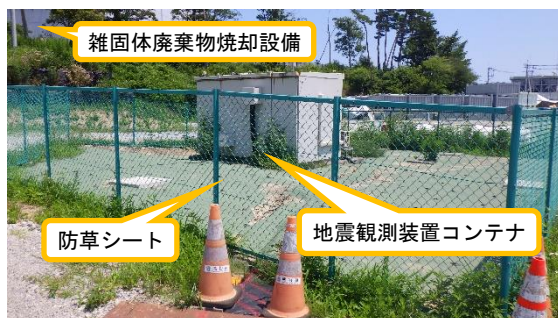
- ・地震計の検出器が設置されている場所の地盤面には防草シートが敷設され、周囲にはフェンスが設置されていた。（写真5）
- ・なお、北地点には、5箇所（地表（GN1）、GL-5m（GN2）、GL-100m（GN3）、GL-200m（GN4）、GL-300m（GN5））の観測点があるが、令和4年度中に全ての観測点の検出器が更新されている。（写真6）
- ・東京電力によると北地点においては、更新した地震計での観測を令和5年3月上旬から開始している。

(写真5-1)  
自由地盤系地震観測地点（北地点）の概観（北西側から撮影）

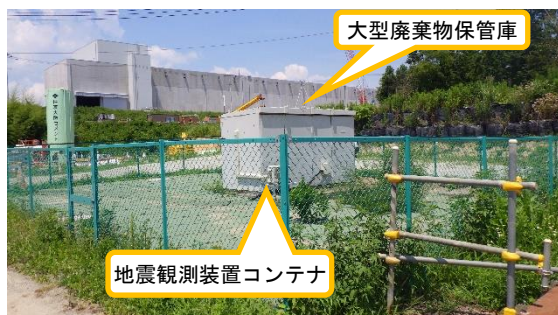
(写真5-2)  
自由地盤系地震観測地点（北地点）の状況（南東側から撮影）

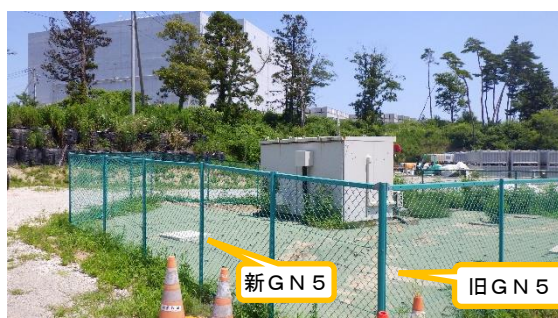
(写真6-1)  
自由地盤系地震観測地点（北地点）の観測点の状況①（北西側から撮影  
旧GN5及び新GN5は、令和4年度の検出器更新以前と以後の位置を示す）

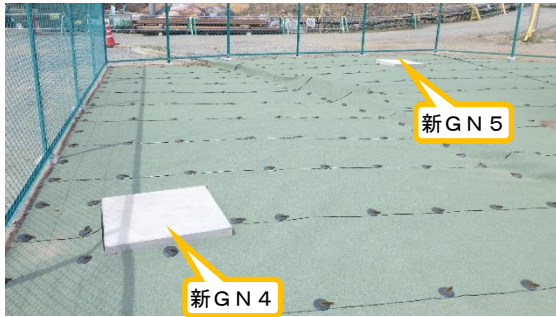
(写真6－2)

自由地盤系地震観測地点（北地点）  
の観測点の状況②（東側から撮影）
