# 福島第一原子力発電所現地確認報告書

令和7年8月5日（火）

- ・No. 3、4重油タンク跡地周辺（5・6号機南東側）（図1）
- ・モニタリングポスト（No. 1～2）（図1）

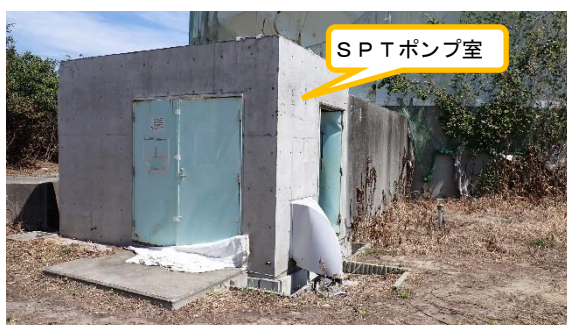
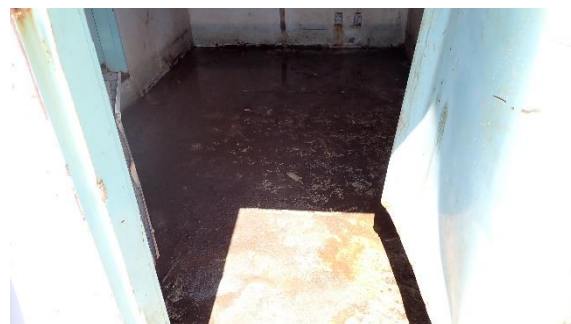
- ・SPTポンプ室の内部の設備等は撤去されていたが、外壁は撤去されていなかった。（写真1）
- ・当該エリアの北側において油含有土壌対策工事に伴う試掘工として掘削作業が行われていた。（写真2）
- ・港湾にはオイルフェンスが設置されており、確認した範囲では港湾への油の漏えい等は認められなかった。（写真3）

(写真1-1) SPTポンプ室の外観

(写真1-2) SPTポンプ室の内部

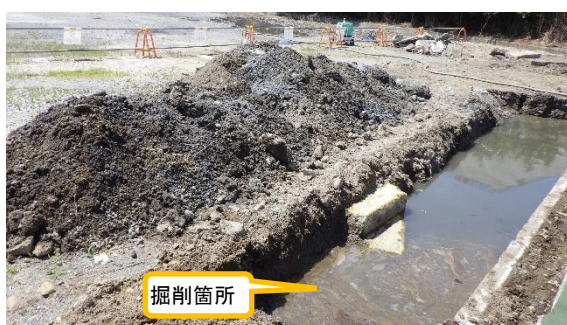
(写真2) 試掘工の状況

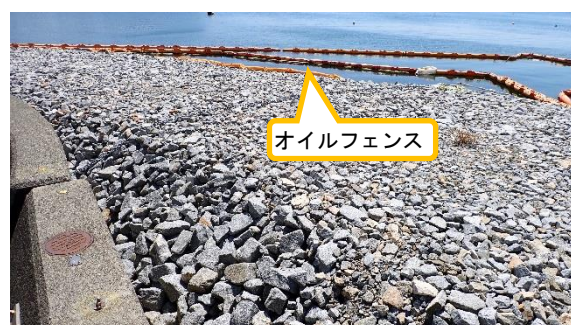
(写真3) 港湾の状況

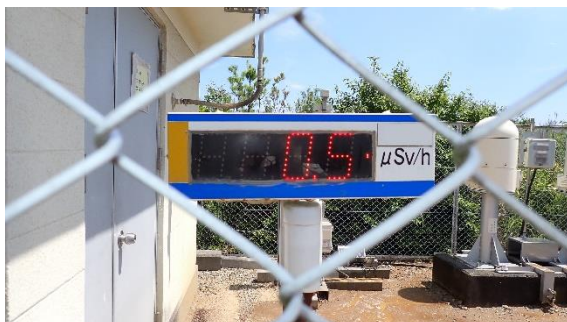
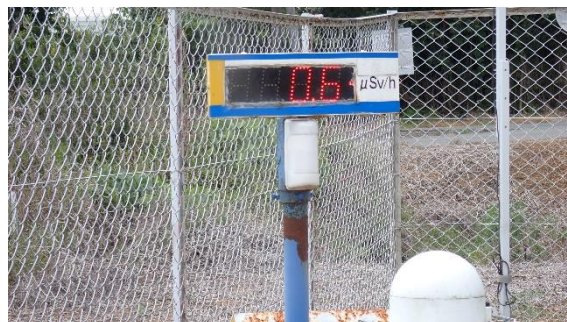
- ・モニタリングポストNo. 1及びNo. 2は周辺監視区域の内側に設置されており、モニタリングポストNo. 1及びNo. 2に設置された線量表示器の指示値はそれぞれ0.5μSv/h、0.6μSv/hであった。この値は東京電力がHPで公表している値と一致していた。（写真4）
- ・モニタリングポストの周囲に、放射線量測定障害となるものはなかった。また、確認した範囲でモニタリングポストの外観等に異常は確認されなかった。（写真5）

(写真4-1)モニタリングポストNo. 1の  
線量表示器の指示値

(写真4-2)モニタリングポストNo. 2の  
線量表示器の指示値

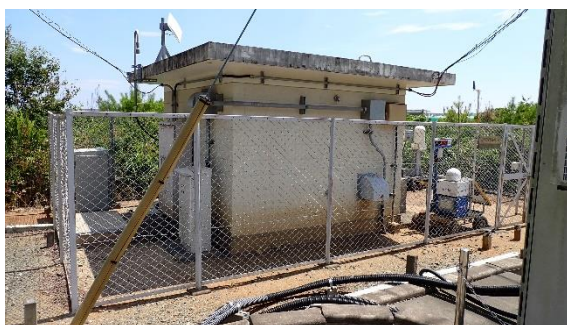
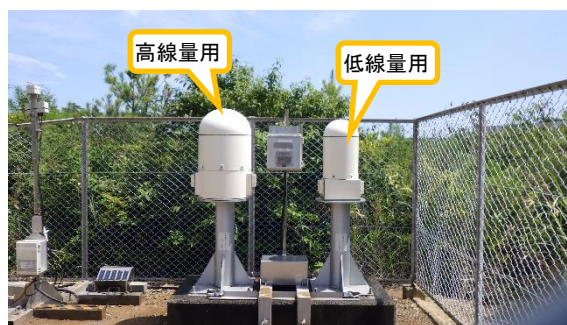
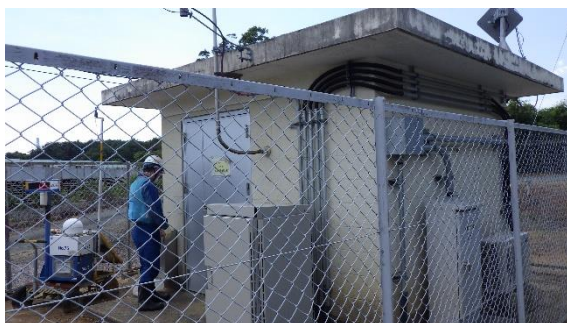
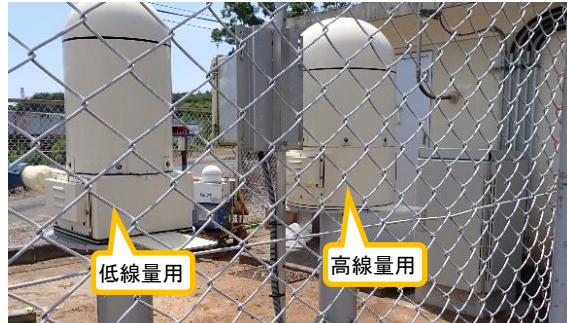
(写真5-1)モニタリングポストNo. 1の  
状況

(写真5-2)モニタリングポストNo. 1の  
空間線量率測定器

(写真5-3)モニタリングポストNo. 2の  
状況

(写真5-4)モニタリングポストNo. 2の  
空間線量測定器
