## 福島第一原子力発電所現地確認報告書

令和7年8月18日（月）

- ・ J 9 タンクエリア（図1）
- ・ J A E A 第2棟建設工事（図1）

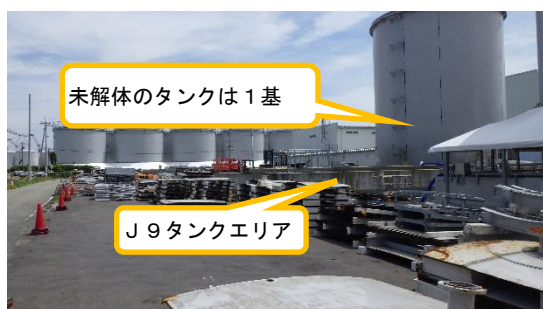
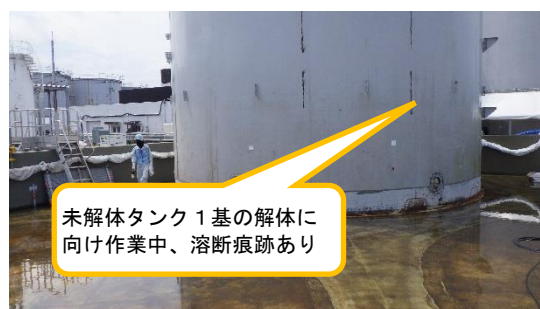
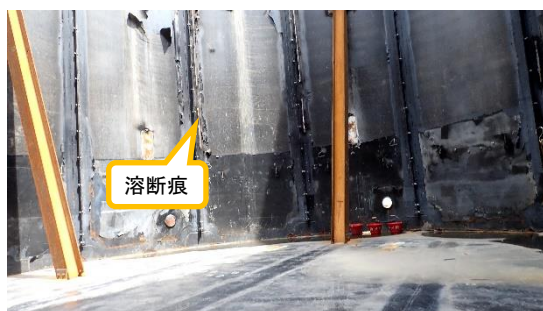
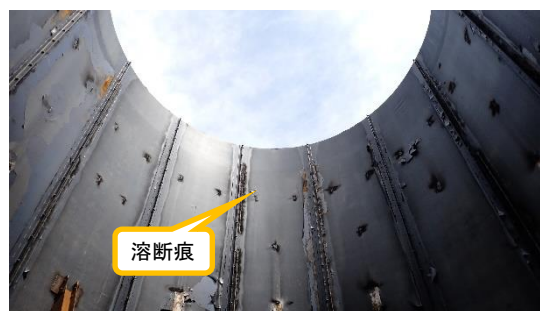
- ・ J 9 タンクエリアでは全12基中11基目の溶接型タンクの解体が完了しており、未解体タンクは、1基のみとなっていた。（写真1）
- ・ 当日は、タンク減容ヤードでの切断作業等は行われておらず、これまでに解体した部材等が整理されるとともに、最後のタンク解体に向けて、タンク溶断作業の準備が進められていた。（写真2）
- ・ J 9 タンクエリア西側の単管パイプで区画されたエリアで、解体されたタンクやその付属品の解体片が仮置きされていた。（写真3）
- ・ 確認した範囲において、解体片の飛散等の異常はなかった。

（写真1－1）J9タンクエリア  
解体状況①

（写真1－2）J9タンクエリア  
解体状況②

(写真 1－3) J9タンクエリア  
解体状況③ (タンク内部)

(写真 1－4) J9タンクエリア  
解体状況④ (タンク内部)

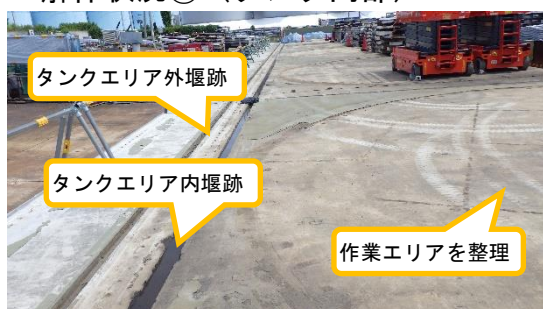
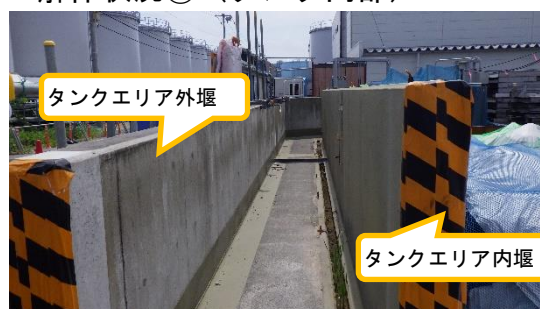
(写真 2－1) 切断作業場の  
整理状況①

(写真 2－2) 切断作業場の  
整理状況②

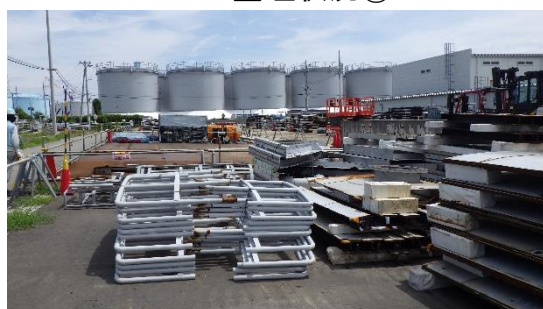
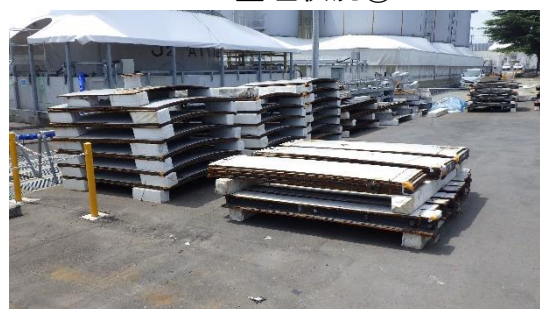
(写真 3－1) タンク切断片の  
仮置き状況①

(写真 3－2) タンク切断片の  
仮置き状況②

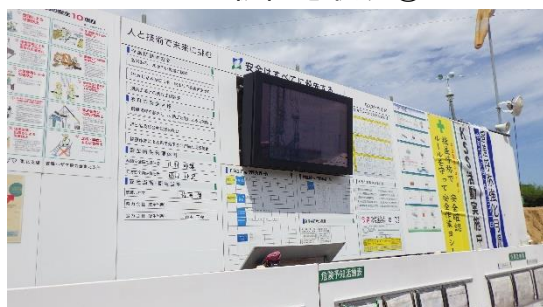
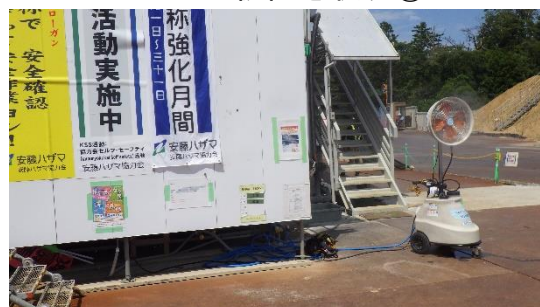
- ・安全掲示板には作業毎に危険予知活動表が掲示されるとともに、作業員同士の声掛けやフルハーネスの着用など安全対策が徹底されていた。
- ・現場通路の入口には熱中症対策として暑さ指数（WBGT）が掲示されるとともに、警戒レベルを表すのぼりが設置されており、作業中も容易に確認できる工夫がなされていた。また、現場事務所の出入口には熱中症対策としてミスト扇風機が設置されていた。（写真4）

(写真 4－1) 作業安全掲示板と  
熱中症予防対策

(写真 4－2) 現場事務所出入口に  
設置されたミスト扇風機
