## 福島第一原子力発電所現地確認報告書

大型廃棄物保管庫耐震補強工事の状況

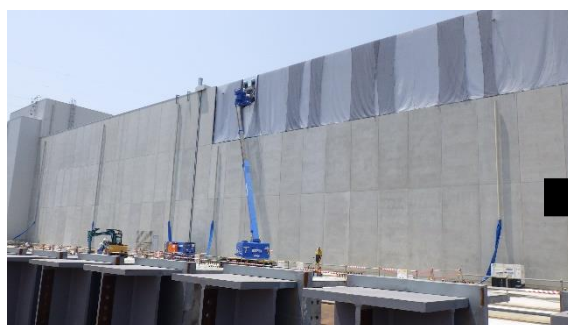
- ・保管庫東側の壁において実施されていた、既設鉄骨と新設鉄骨を接続するための部材（鉄骨ブラケット）の取り付け作業が完了していた。前回確認時は、一部外壁が取り外され、シートにより養生されていたが、今回確認時は、鉄骨ブラケット部分を切り欠いた新たな外壁が設置されていた。（写真1）
- ・保管庫東側において実施されていた、基礎スラブの増設工事が完了しており、建屋補強を目的としたバットレス（控え壁）の設置に向けた工事が進められていた。（写真2）
- ・保管庫建屋内の既設の鉄骨に補強のためのブレース（筋かい）が追加されていた。（写真3）
- ・現場確認時は、設置されたクレーンを用いて資機材の移動作業が行われていた。玉掛作業は、玉掛け者・合図者が連携して実施し、安全に作業が進められていた。また、保管されている資機材はネットで覆われた状態で仮置きされており、資機材の散逸等の異常はなく、整理整頓が行き届いていた。（写真4）

(写真 1－1)  
保管庫外観東面  
(令和 7 年 6 月 2 日撮影)

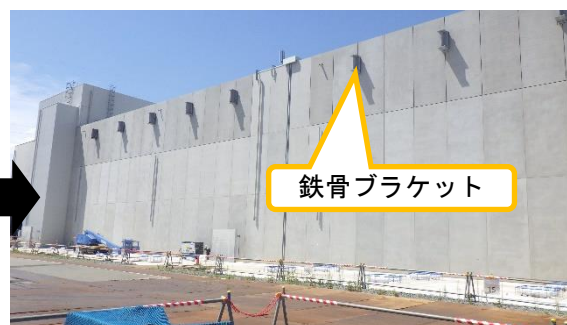
(写真 1－2)  
保管庫外観東面  
(令和 7 年 8 月 2 1 日撮影)

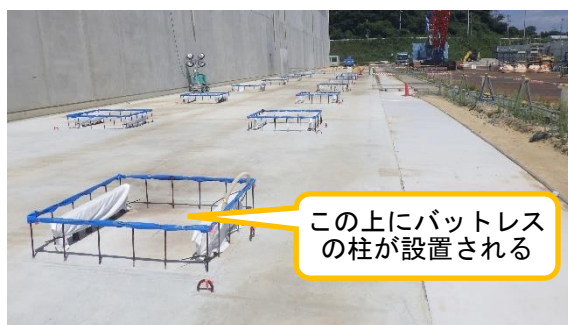
(写真 2)  
建屋東側の基礎スラブの状況  
※基礎スラブの上にバットレスが設置される。また、バットレスの上部と鉄骨ブラケット (写真 1－2) が接続される。

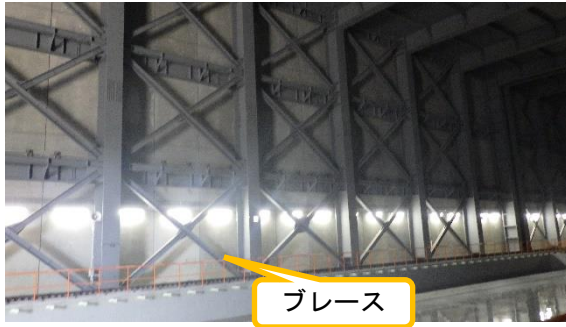
(写真3)  
ブレースの設置状況

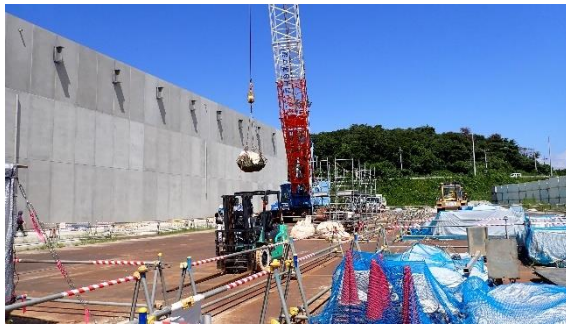
(写真4)  
資機材の移動作業及び仮置き状況
