## 福島第一原子力発電所現地確認報告書

令和7年8月26日（火）

### 2 確認箇所

- ・ 1号機原子炉建屋（1／2号機超高压開閉所から確認）（図1）
- ・ 瓦礫類一時保管エリアAA（図1）

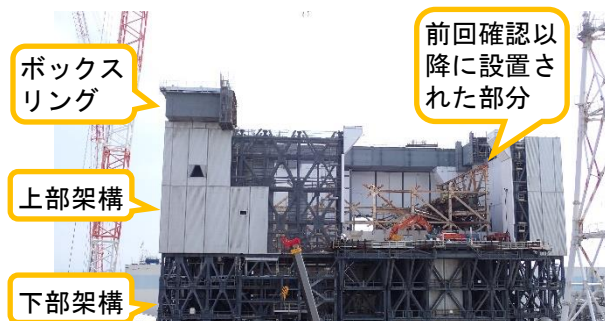
- ・ 確認時、オペフロー階の西側においてクレーンを用いた作業（外周鉄骨撤去）が実施されていた。また、1号機原子炉建屋東側において、ボックスリングの設置工事が進められていた。（写真1、2）。
- ・ 建屋西側及び北側の地上部分では、クレーン周囲に多数の作業員が配置され、ボックスリング設置工事関連作業及び重機運転に係る補助作業（ゴム敷シート移動作業等）が行われていた。（写真3）

(写真1①) 大型カバー全景

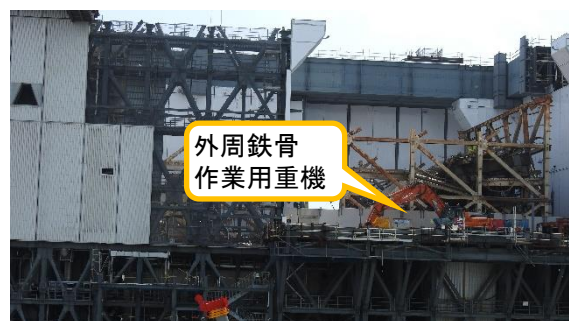
(写真1②) 建屋南西側

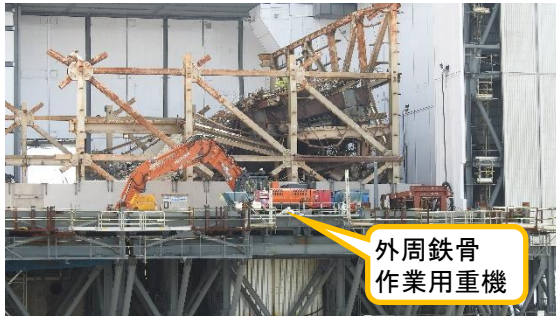
(写真 2 ①) 建屋西側 (拡大)

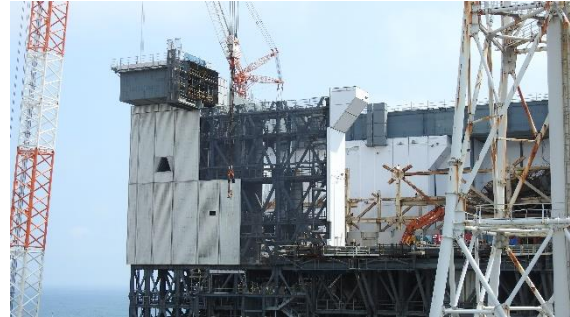
(写真 2 ②) 建屋北西側 (拡大)

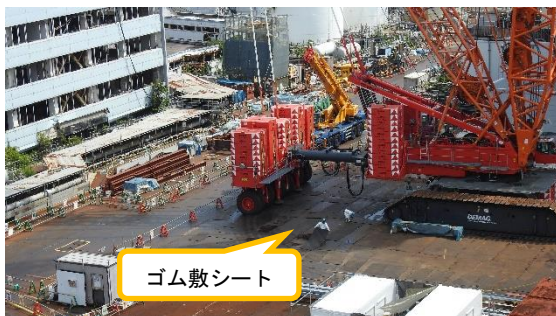
(写真 3 ①) 建屋地上部での作業①

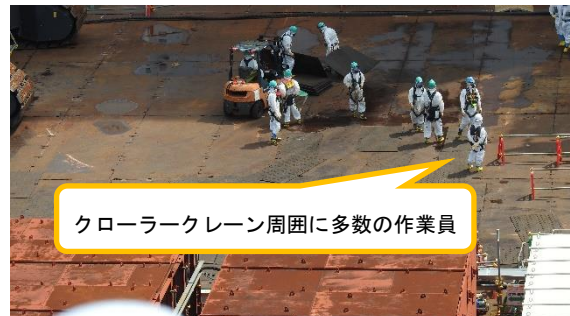
クローラークレーン周囲に多数の作業員

(写真 3 ②) 建屋地上部での作業②

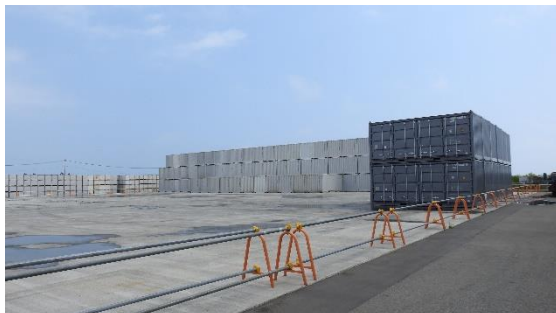
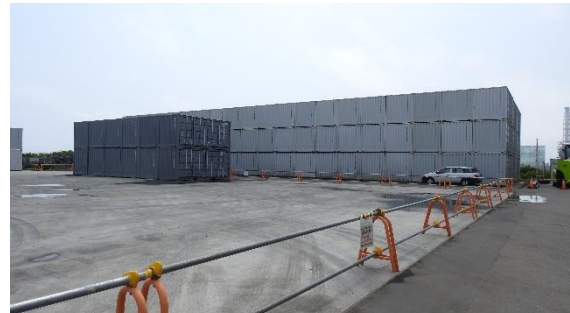
- ・ エリアAAの20 ftコンテナ（以下「コンテナ」という。）は、傾きや転倒

はなく、適正に配置されていた。また、確認した範囲において内容物の流出等はなかった。(写真4)

(写真 4 ①) コンテナ保管状況

(写真 4 ②) コンテナ保管状況

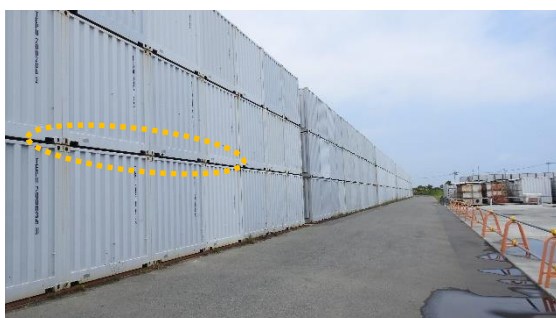
- ・ 前回確認時には、上下のコンテナ同士は、専用の連結治具で固定されていたが、今回の確認においては、移動に向けた準備のため取り外されていた。(写真5)
- ・ エリアiの一部はエリアAAに編入されており、コンクリート打設工事が完了した箇所へのコンテナ搬入が前回確認時から進んでおり、エリア周辺の線量測定結果も表示(0.003mSv/h)されていた。(写真6、7)

(写真 5 ①) コンテナの積上げ状態

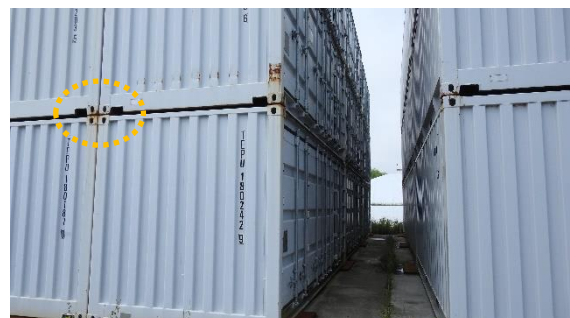
(写真 5 ②) 固定治具は取外し済

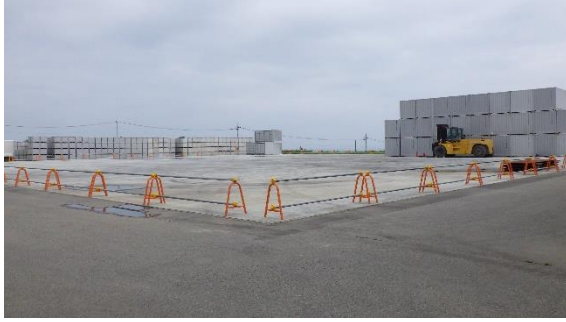
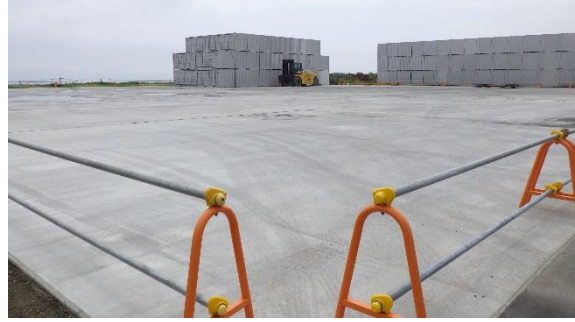
(写真6①) エリア AA 拡張部

(写真6②) エリア AA 拡張部

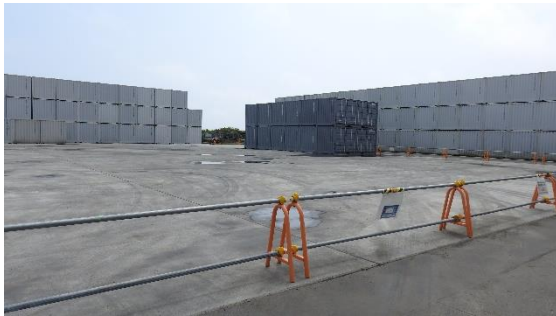
(写真7①) エリア AA 区画と表示

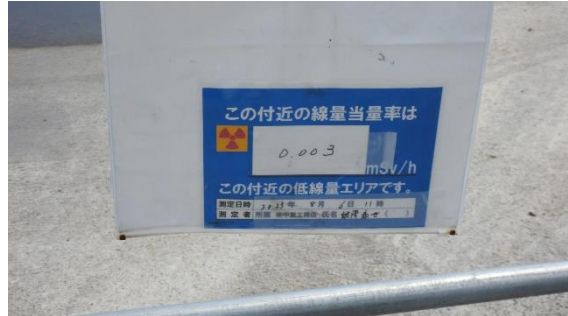
(写真7②) 線量測定結果の掲示
