## 福島第一原子力発電所現地確認報告書

令和7年8月1日（金）

- （1）使用済燃料乾式キャスク仮保管設備増設工事の状況
- （2）瓦礫類一時保管エリアDDの状況
- （3）危険物屋外貯蔵タンクの状況

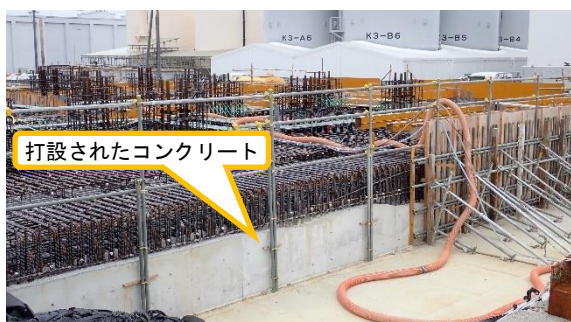
- ・保管設備敷地拡張箇所にてコンクリート基礎の配筋作業等が進められていた。（写真1）
- ・工事に使用する資材は、ワイヤー等で縛られており、整理された状態で保管されていた。（写真2）
- ・確認した範囲において、不適切な管理箇所はなかった。

(写真1-1) コンクリート打設の状況

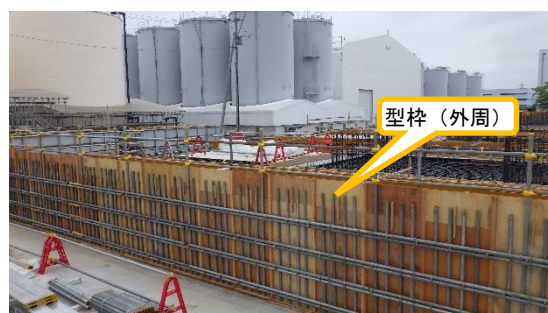
(写真1-2) 型枠の設置状況(外周)

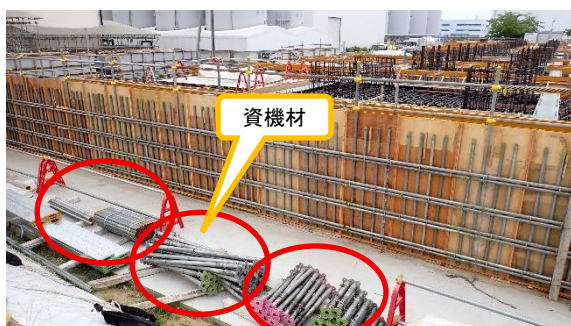
(写真2) 工事用資材の仮置き状況

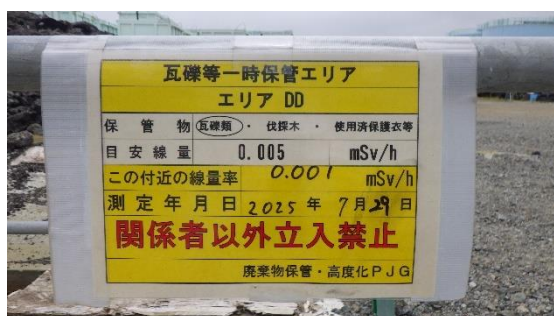
- ・一時保管エリアDDの入口は、単管バリケードで仕切られており、バリケードにはエリア名や付近の線量率等が掲示されていた。(写真3)
- ・確認した範囲において、コンテナ積み上げに歪み等はなかった。(写真4)
- ・前回確認時同様、一時保管エリアDDにはコンテナが2～3段積みで置かれていた。保管数は前回確認時に比べて増加していた。今回確認したところ、現在はコンテナに未収納の瓦礫類も保管されていた。なお、未収納の瓦礫類周辺はY装備ゾーンとなっており、単管バリケードでY装備ゾーンとG装備ゾーンが分けられていた。(写真5)

(写真3)エリアDD入り口の標示

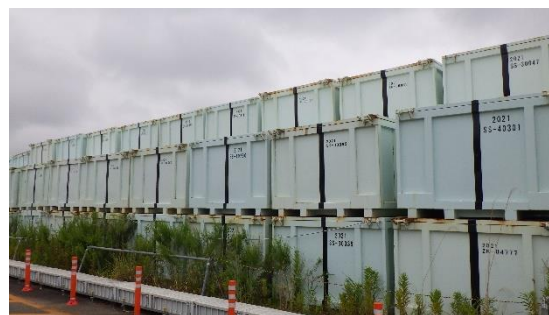
(写真4)コンテナの保管状況(東側から撮影)

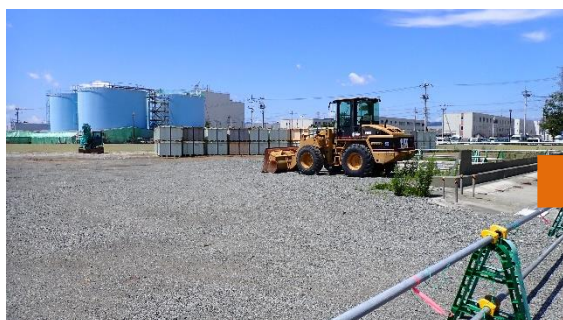
(写真5-1)一時保管エリアDDの状況(北側から令和5年6月29日撮影)

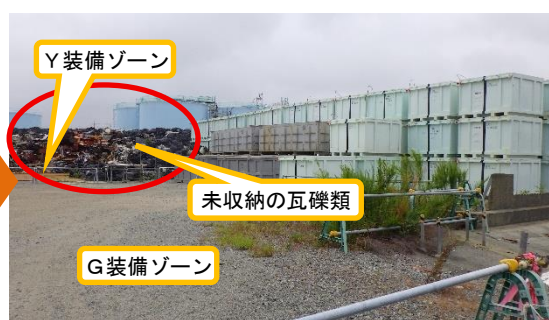
(写真5-2)一時保管エリアDDにおける瓦礫類の保管状況(北側から令和7年8月1日撮影)

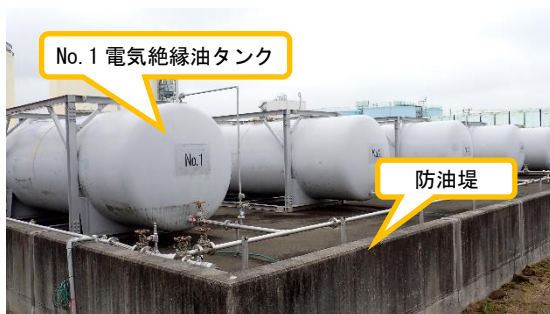
- ・防油堤内に水・油分は溜まっていなかった。また、確認した範囲において油の漏えい等の異常はなかった。(写真6)
- ・既設の危険物屋外貯蔵タンク (No. 1～No. 10) の北側では新設タンクの建設が完了していた。(写真7)

(写真6) 既設タンクの設置状況

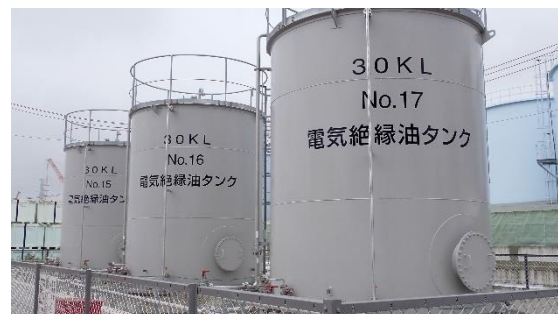
(写真7) 新設タンクの設置状況
